河池至荔波公路第T2合同段项目经理部二工区（洛阳互通）“11.22”事故调查报告

2022年11月22日10:45时许，河池至荔波公路第T2合同段项目经理部二工区（洛阳互通）发生一起事故，造成1人死亡，直接经济损失143万元。

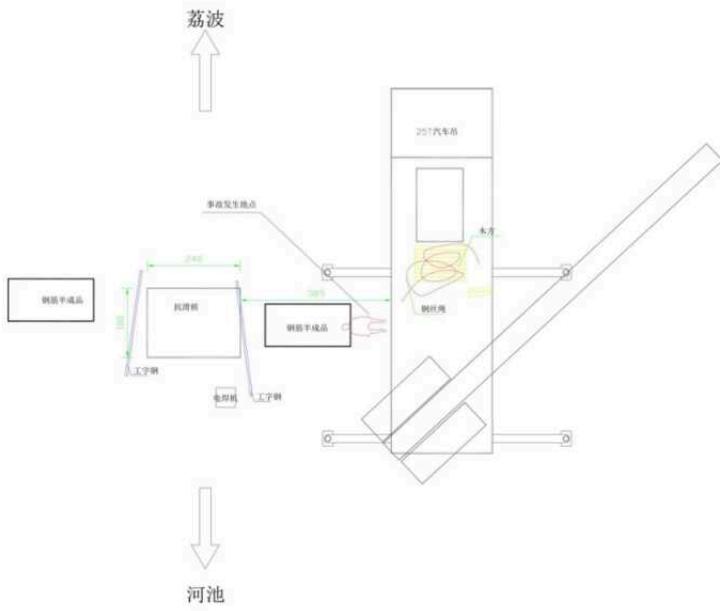
11.22事故现场平面示意图

2022年11月22日和28日，调查组成员分别到河池至荔波公路第T2合同段项目经理部二工区（洛阳互通）现场勘验：（一）事故发生地点：河池至荔波公路第T2合同段项目经理部二工区（洛阳互通）第21个抗滑桩处；（二）第21个抗滑桩现场停放一辆汽车起重机（吊车），型号：SYM5296JQZ（STC250）；（三）第21个抗滑桩现场桩基设置有：“当心坠落”、“请佩戴安全帽”等安全警示标；（四）第21个抗滑桩井深23米，积水1米，桩井已经下放第1节钢筋笼（12米），第2节钢筋笼掉在井里（钢筋笼已变形）；（五）汽车起重机（吊车）左后

轮傍边（距支腿1.5米）有血迹小许,黄色安全帽1顶；（六）汽车起重机（吊车）储物平台离地面高1.6米；（七）汽车起重机（吊车）距离桩基井口3.9米；（八）汽车起重机（吊车）头朝西向,吊臂朝北向；（九）汽车起重机（吊车）4只支腿已经伸出垫好；（十）工字钢两条（1条4.3米,1条2.9米）呈弯曲状；（十一）桩基附近堆放钢筋箍半成品若干（2堆）；（十二）其他详见事故现场示意图。
