泉州市人民政府泉港区福建联合石油化工有限公司

“5·21”中毒事故调查组

(2022年7月)

2022年5月21日2时4分许，惠州天鑫石化工程有限公司2名员工在福建联合石油化工有限公司公用工程业务团队制氢/汽电联产装置酸性气体脱除单元甲醇-水塔打开人孔作业过程中发生硫化氢中毒事故，造成1人死亡、1人受伤。

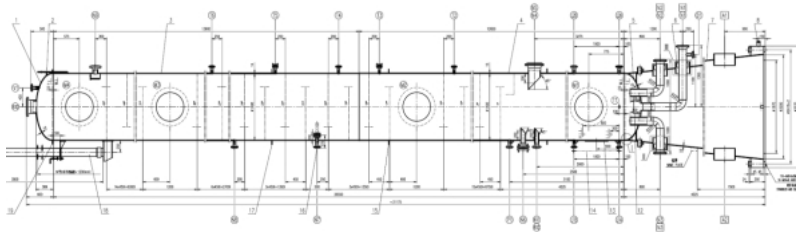
C106建造于2008年（于2018年整体材质升级为316L），塔盘为筛孔型共45块，公称容积41.7立方米，设计压力0.66MPa/～0.1 MPa，设计温度260/～10℃，直径1400mm，塔顶高度31.175m（含裙座），塔身设4个DN600人孔，与外部管道法兰连接管口共12个，底部放净口1个，顶部放空口1个。

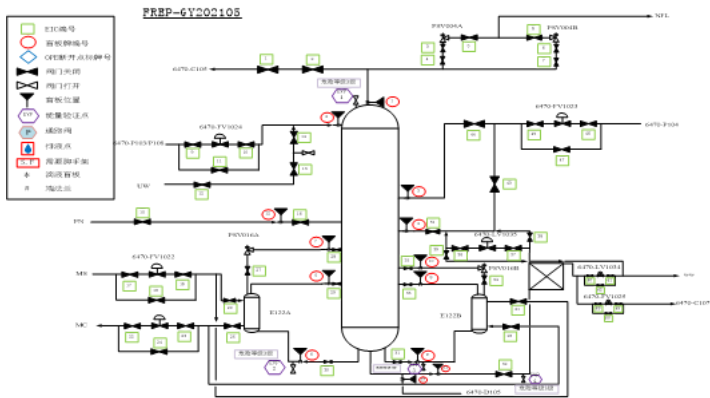
2. 工艺流程简图

5月20日18:30左右打开C106充氮阀门进行吹扫，吹扫气通过C106塔顶6470-PSV004A/B安全阀副线排放至火炬，塔内残余水通过6470-LV1034压送出界区，氮气置换0.5个小时后关掉安全阀副线并关小氮气吹扫阀门，吹扫气改为C106塔顶放空口V1就地放空，压力控制在0.05Mpa左右。

5月20日19:00左右投用6470-E122A/B进行水煮操作，现场通过打开6470-FV1024阀后冲洗水进行补水，水煮时间1小时。

事故调查组对事故现场进行勘查，并委托5名危化行业专家进行技术分析。技术分析专家组通过现场勘验、取样分析检测、数据模拟等方式，对C106塔硫化氢来源采用直接法、排除法等进行了谨慎分析。事故调查组结合专家分析，逐一排除了甲醇再生C105第20块塔盘物料反窜至C106、甲醇再生塔C105波动致物料窜入C106、塔顶回流中抽贫甲醇、尾气洗涤塔带来的不纯水、C106废水去污甲醇罐等甲醇水塔C106硫化氢来源，查明了事故发生的直接原因：C106蒸煮降温期间，甲醇再生塔C105工况不稳，新鲜甲醇罐D104含高浓度硫化氢的闪蒸汽进入炼油火炬管线，在C106塔压低于火炬气压力期间，部分高浓度硫化氢倒窜至C106塔；作业期间，高浓度硫化氢从C106塔顶部人孔处逸出，造成顶部平台作业人员硫化氢中毒。
