# 北京经济技术开发区城市运行局

## 泰州市正兴建筑劳务有限公司“6·18” 一般生产安全事故调查报告

2021年6月18日，开发区城市运行局接报，在位于开发区经海三路与科创十一街交叉路口西北角C9M2（亦庄新药研发生产基地）工地发生一起高处坠落事故，造成一人死亡。

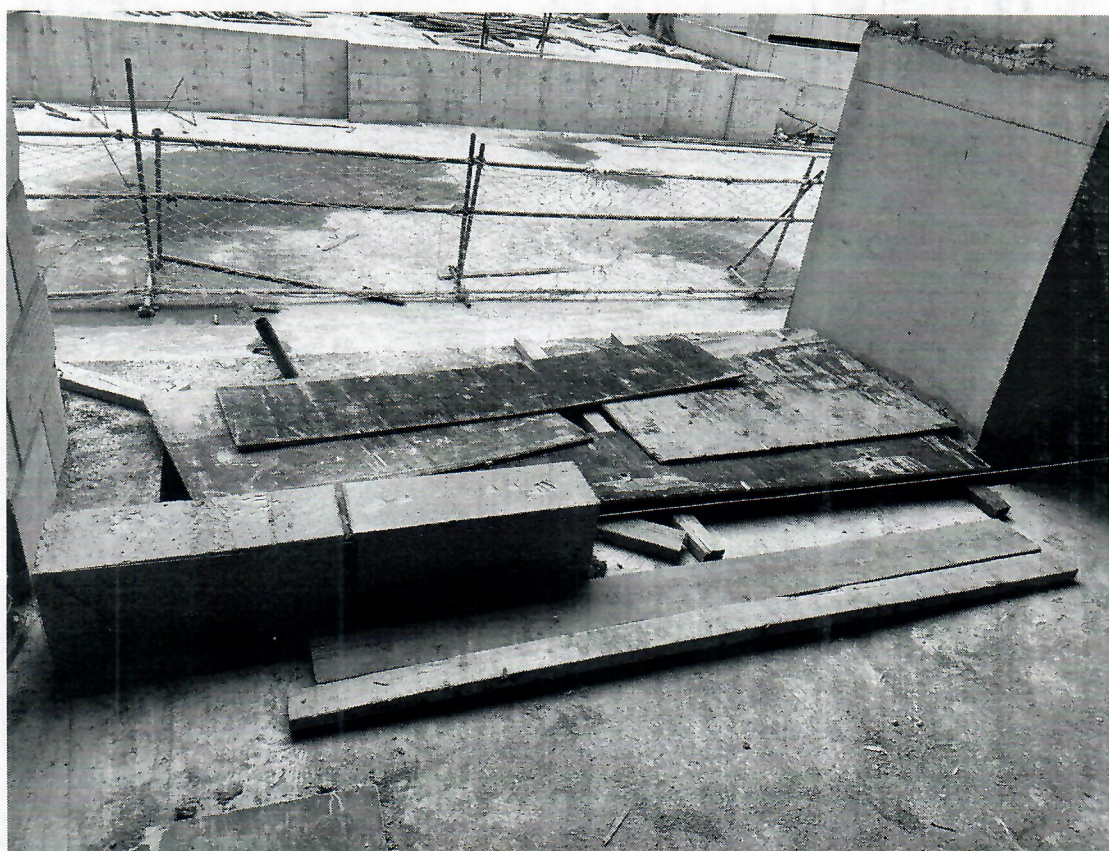
图 1-1 事故现场照片

事故发生地点位于开发区经海三路与科创十一街交叉路口西北角 C9M2（亦庄新药研发生产基地）工地项目一标段 3 号楼一层通风井，通风井规格 60cm\*160cm，3 号楼一层与地下室之间层高是 6 米。

2021年6月18日，开发区城市运行局接报，在位于开发区经海三路与科创十一街交叉路口西北角C9M2（亦庄新药研发生产基地）工地一标段3号楼一层正在进行临边砌墙作业。作业现场南侧有一通风井，井上有盖板防护，施工人员李录江砌墙过程中擅自挪动井上防护盖板导致作业过程中意外跌落通风井。后送医抢救无效死亡。

李录江安全意识淡薄，在砌墙作业过程中擅自挪动临边通风井的盖板防护，违章作业跌落通风井，导致事故发生。
