泸溪县合水镇合水社区“12·2”火灾事故调查报告

附件：泸溪县合水镇合水社区“12·2”火灾事故现场勘查图
湘西自治州泸溪县合水镇“12·2”

火灾事故调查组
2023年10月31日

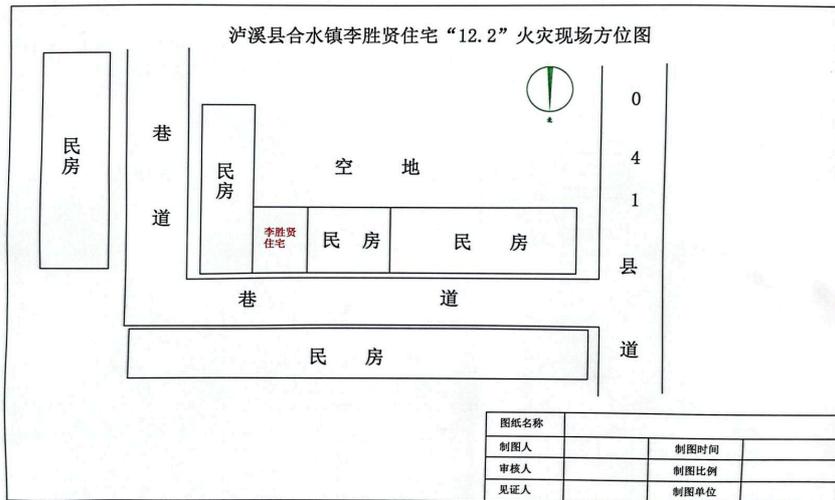
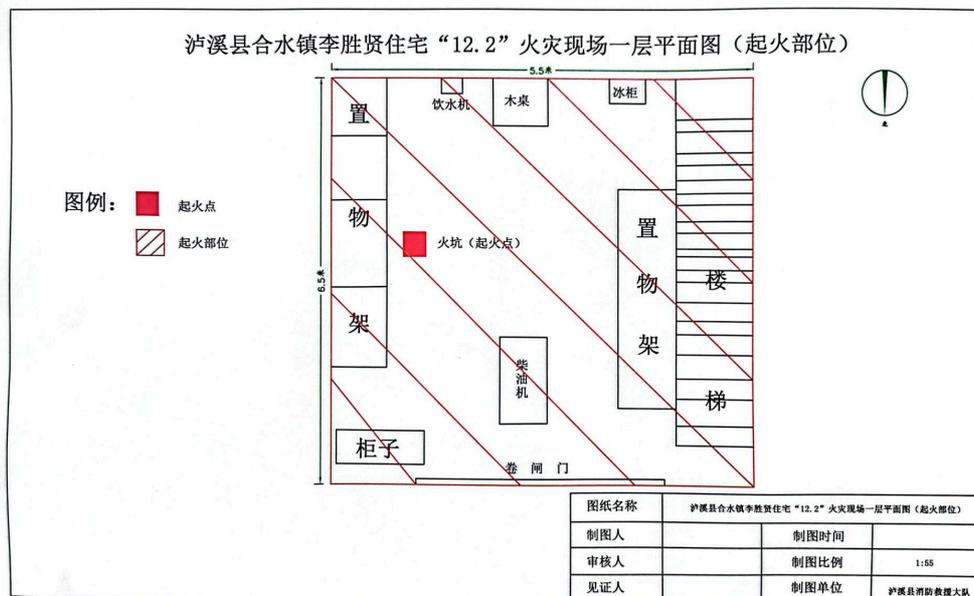
经现场勘查，第一层堂屋主要为李胜X及孙子李智X、孙女李X日常生活区，摆放有置物架、废旧家电、柴油机、电脑、电冰箱、电视和饮水机等物品。第一层过火严重，屋顶及墙面抹灰层脱落严重，室内角铁置物架受热严重软化倒塌，室内电器、家具等物品燃烧碳化严重。第一层南侧墙面1.6米高处有一嵌入墙壁的神龛，下方有1个饮水机火烧残留物。第一层西侧为楼梯，宽约80厘米，通往第二层，楼梯不锈钢扶手靠近一层下半段呈过火后弯曲状，弯曲方向向东侧。贴近楼梯扶手处有一个共有4层的角铁置物架，置物架被火烧严重弯曲倒向东侧；楼梯下方有1个冰柜烧毁严重，冰柜北侧地面30厘米处有2个10升铁皮油桶，1个已经过火膨胀裂开，1个过火膨胀。第一层中间距离卷闸门位置1米有1具打米泡机器（柴油机）残留物。第一层整体墙面受热脱落呈现以东侧第2段置物架墙面为中心最严重，向四周辐射递减的痕迹趋势。

第一层进门东侧入口处残留有一具柜台残留物，向内依次有四段角钢焊制的铁质置物架烧毁残留物。第一、二段置物架共有3层，第一段货架下方有一个液晶电视屏残留物，有一个铁皮盒内装套筒扳手零件，一个发电机残留物，置物架底部有一块胶合木板残留，第一段置物架上有一插线板燃烧残留物，未插有电器。第二段置物架下部过火变形严重，底部无胶合木板残留，且置物架第2层角铁架呈明显“V”字形塌陷弯曲痕迹，该处置物架底部西侧胶合板完全烧毁，且呈现向南北两侧辐射蔓延痕迹。第一层堂屋东侧靠北处有一段电线沿东侧墙面一直延续到第一层南侧饮水机处，整个电线金属芯完整连续。第一层未发现其他电气线路残留。

起火部位第一层东侧第二段置物架底部距离地面火坑仅28厘米，置物架呈现明显“V”字形软化坍塌痕迹，且置物架底部贴近地面的木质胶合板呈现以火坑为中心向四周烧毁的痕迹，整体为低位燃烧痕迹。

因此，综合认定起火点为李胜X住宅一层堂屋东侧火坑处。
