# 洛阳德冠建筑工程有限公司

## 涧西区 29 号街坊 B 地块棚户区改造项目

### “6·29”一般车辆伤害事故调查报告

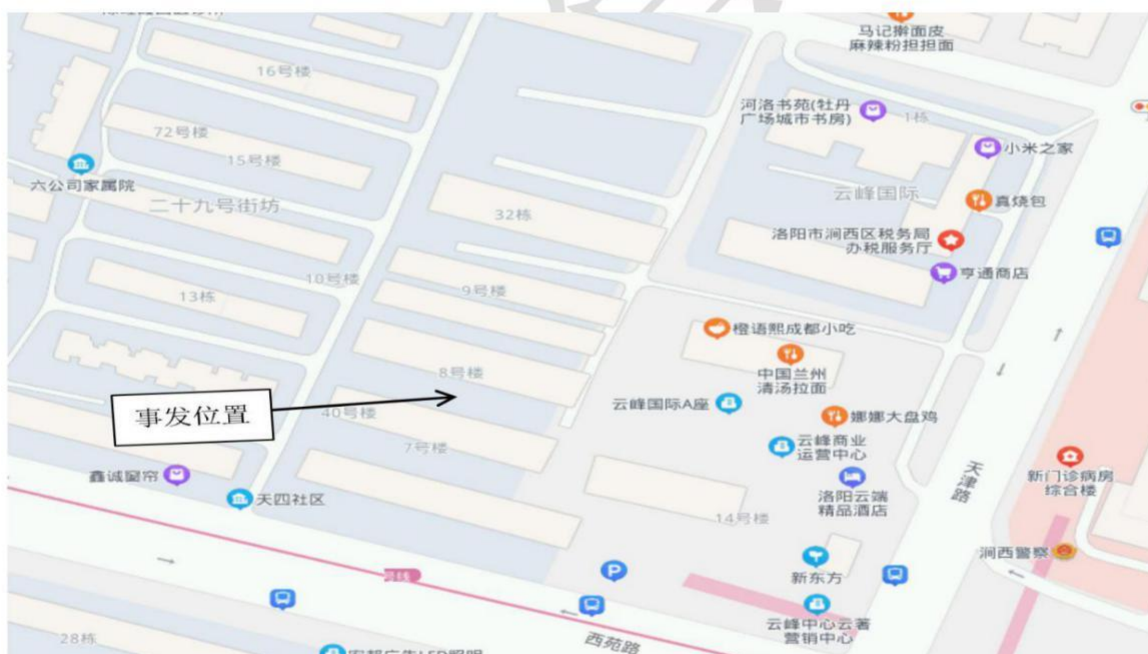
调查组于7月12日上午到事发现场勘察，事发现场位于该项目7号楼与8号楼之间地下车库出入口，东西走向，地下层数3层，设计高度为负一层5.1米，负二层3.9米，负三层5.1米；建筑面积32646.17平方米。车库内存放有木料、钢管等建筑材料。

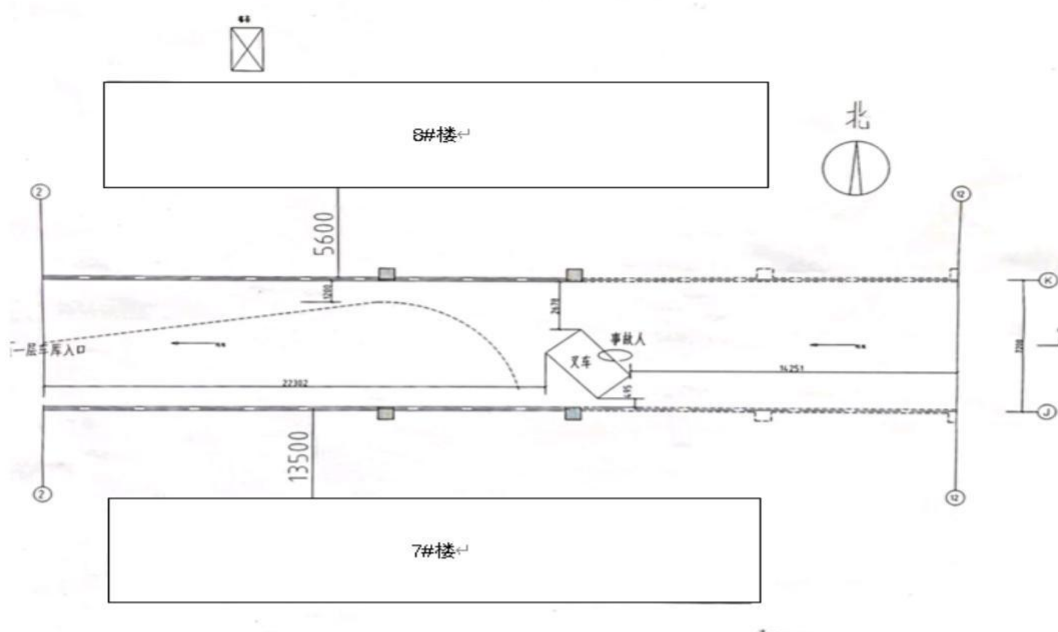
根据现场勘察及相关人员描述，事故发生位置位于距地下车库上出口22米处，事发现场看到事故叉车车头朝南，车尾朝北侧翻在地，地面上有大片油渍，叉车驾驶座无安全带，地面有车辆滑动痕迹，未见明显刹车痕迹，南侧墙体有叉车货叉右前端撞

击留下的痕迹。
