洪山张家湾武汉金川建设工程有限公司“6·16”  
一般中毒和窒息事故调查报告

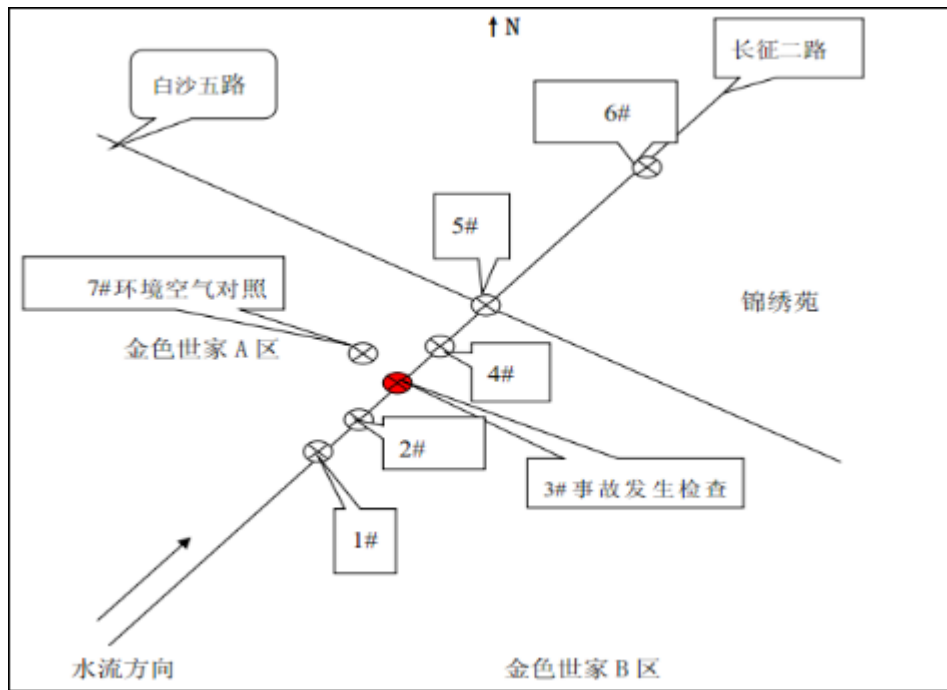
图1 事故地点排水管网平面图

9时许，施工班在排查中发现长征二路2#污水井（见图1）水位较高，而3#污水井几乎无积水，在通风、气体检测后，袁某松进入3#污水井内排查原因。经排查，确定3#污水井西南侧污水管道存在堵头。10时30分许，方某联系临时用工人员潘某才，要求其下午携带电镐等器械到长征二路3#污水井现场破除堵头。

专家技术组事后共布设7个检测点（见图1）位对事故现场及其周边进行了气体检测，其中7#点位为事故污水井附近人行道上环境空气对照点，1#—6#点位为事故污水井上下游井内检测点，每个检测点均采用便携式气体检测仪（电化学探头法）进行现场检测，检测气体包括氧气、硫化氢、氨气、甲烷、一氧化碳、二氧化硫等。同时，每个检测井用探杆测量检查井内水位和泥位，结合现场勘查，检测及测量结果如下（见表1）：

综上分析，1#、2#检测点上游管道处于半密闭状态，长期高水位运行，受近期高温影响，污水中厌氧反应加剧，导致污水管道中硫化氢等有毒有害气体增加。3#污水井西南侧污水管的堵头被凿开后，有毒有害气体随水流进入该井，造成3#污水井处硫化氢浓度高于标准限值，作业现场存在较高安全风险。

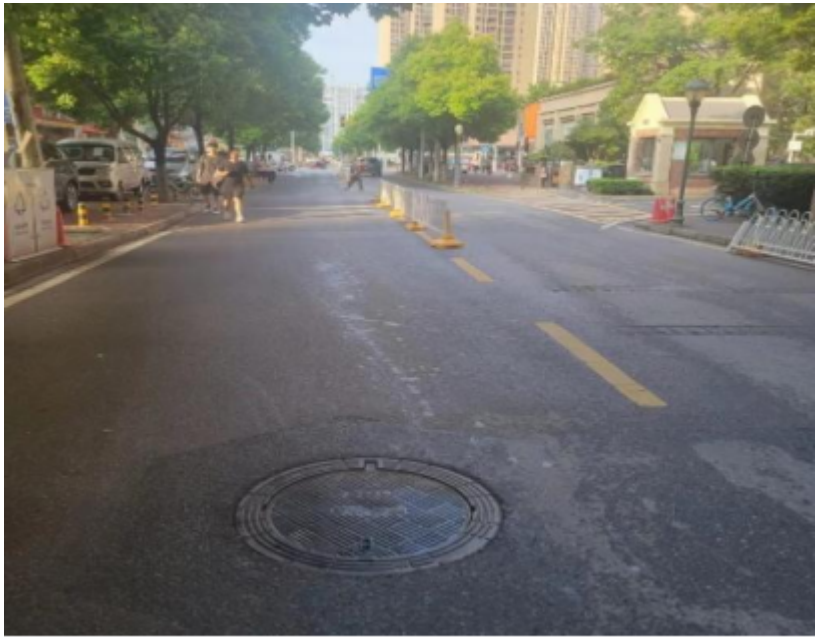
图2 3#污水井井口及周边环境实景照片

事故发生在洪山区长征二路机动车道上3#污水井内（见图2、图3），3#污水井深约4m，上部分井筒直径为0.7m，下部分井筒直径为1m，底部连接直径为0.5m的市政污水管道。事发

时，污水管西南方向的堵头中间已被凿穿直径约5cm小孔，污水沿长征二路自西南向东北流动。

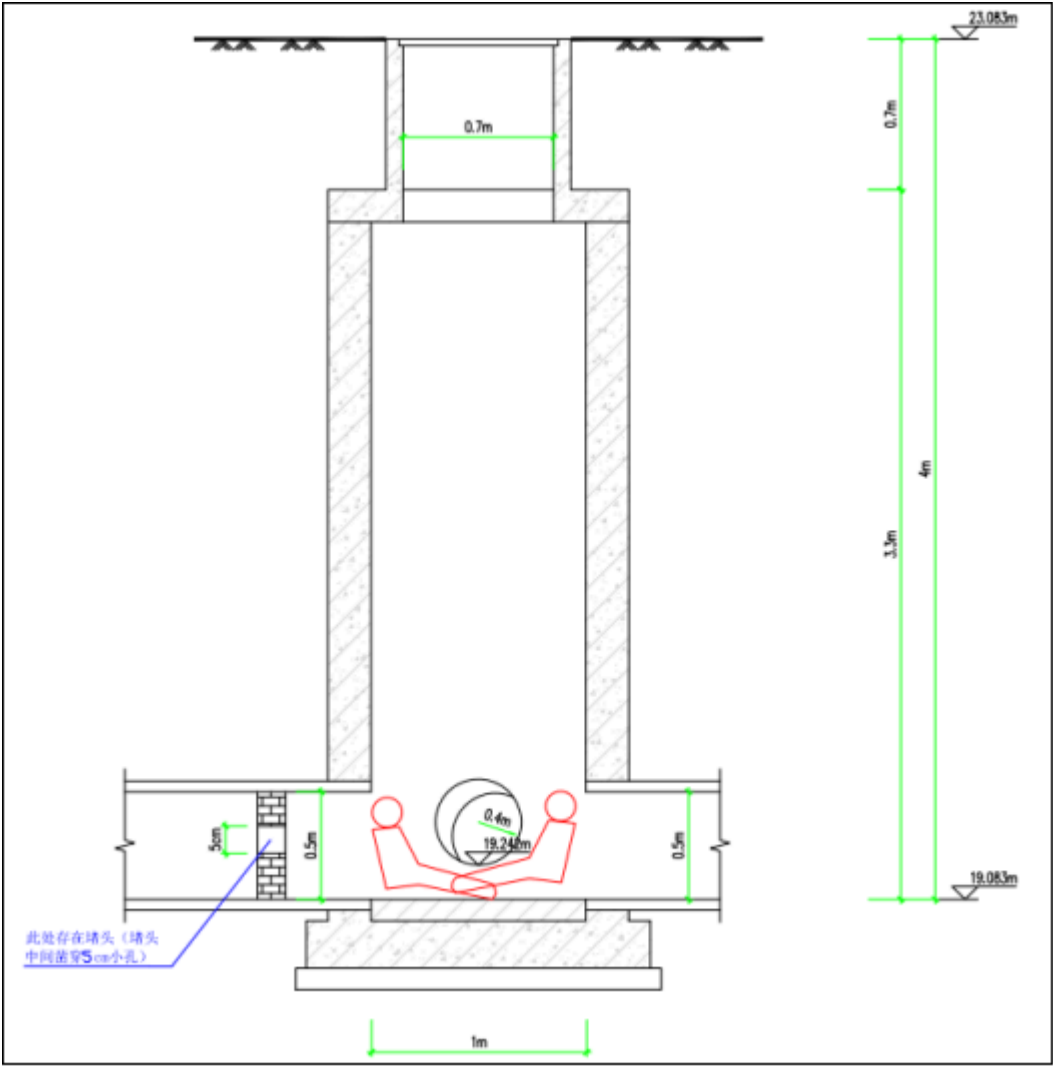
图3 3#污水井剖面图

作业人员程某姥未按有限空间安全作业规定佩戴个人防护用品进入3#污水井完成堵头破除作业，撤离时摔倒，堵头凿穿后，大量有毒有害气体从孔洞进入3#污水井，造成3#污水井处硫化氢浓度高于标准限值。袁某松、魏某未按规定佩戴防护用品先后下井盲目施救。因吸入高浓度有毒有害气体，导致程某姥、袁某松中毒而亡，魏某中毒受伤，是事故发生的直接原因。
