# **洪梅镇 2022 年“10·23”一般物体打击 事故调查报告（公示版）**

洪梅镇 2022 年“10·23”一般物体打击事故调查组

2022 年 12 月

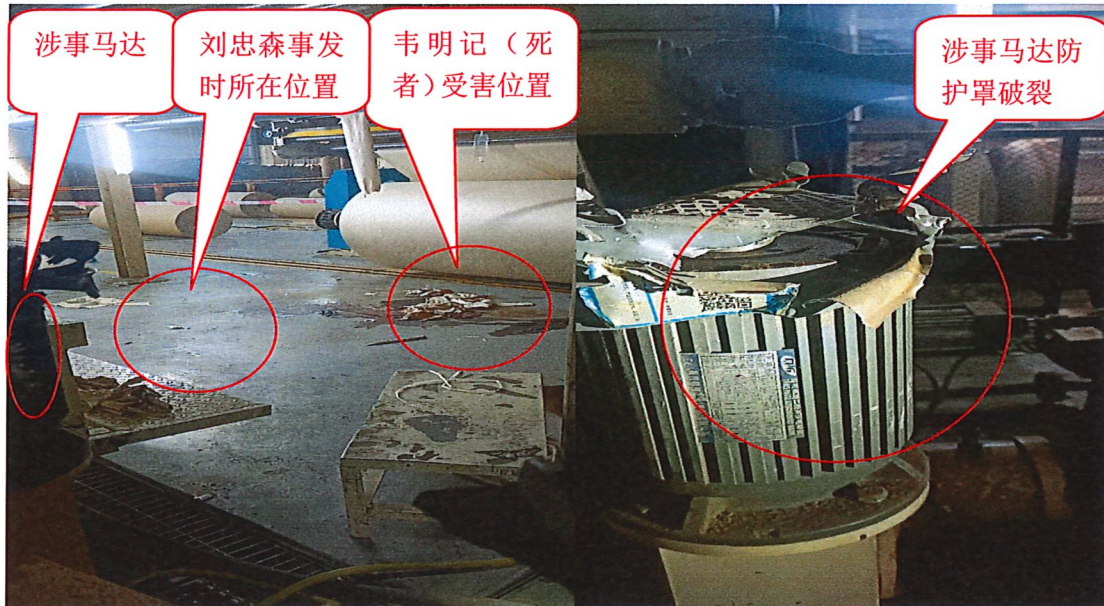
图1 涉事部位

东莞市鸿达纸品有限公司位于东莞市洪梅镇洪屋涡村本州工业园，有 1.8 米、2.5 米 2 条纸板生产线，2.5 米纸板生产线是由：刀头、糊机、B 机、C 机、加坑机 5 台设备组成，于 2018 年 12 月 29 日通过验收。涉事地点为 2.5 米生产线 C 机热缸旁（见图 1）。

1430r/min（见图2）；用途：在停机状态下控制C机糊轮转动。

涉事马达：立式齿轮减速三相异步电动机；生产厂家：晟邦精密工业（苏州）有限公司；额定功率：1.5KW；额定电流：3.82A；转速：1430r/min。涉事马达散热风扇防护罩被马达刹车动片（散热风扇）炸开 3 处大口（见图 2），经过现场查找并未发现马达刹车片碎片及压力弹簧，通过比对，马达刹车片不可能穿过防护罩最大开口飞出，由此可推断事发时涉事马达缺少马达刹车片。经现场核查，2.5 米生产线其余同类马达内均安装有马达刹车片（见图 6）。

事发时 C 机正常生产，糊轮马达（涉事马达）临时通电工作（正常时马达不会运转，事后推断可能是：控制电路联锁偶发接触不良导致控制电路联锁失灵；涉事马达接触器偶发失灵等），但因涉事马达刹车装置未安装压力弹簧及刹车片，马达刹车装置无压力弹簧未能完全松开，导致马达刹车动片（散热风扇）直接与刹车线圈组件摩擦（铁与铁摩擦）发出异响，此时刘忠森、韦明记听到异响就去对 C 机糊轮马达进行检查，从监控上可以看到，当时刘忠森用双手摸了一下糊轮马达防护罩，但未发现问题。马达刹车动片（散热风扇）直接与刹车线圈组件摩擦（铁与铁摩擦），发出异响的同时也产生热使得马达刹车动片（散热风扇）的应力发生变化；外加未安装刹车片使得马达刹车动片（散热风扇），空隙变大产生偏差；在 C 机糊轮马达刹车动片（散热风扇）高

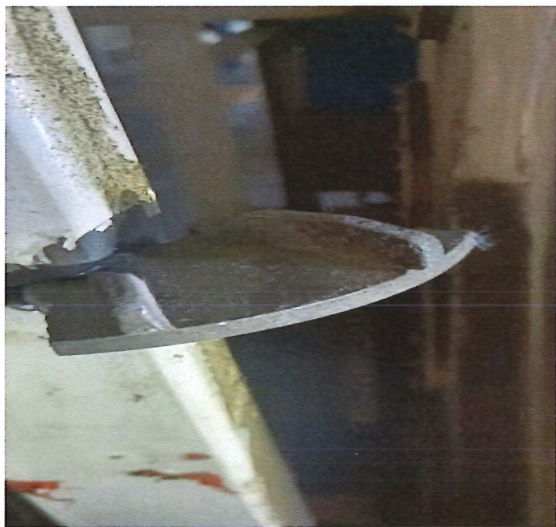
1. 致害物：马达刹车动片（散热风扇），材质：铸铁。  
现场勘察发现 3 片：1 片镶在涉事马达右前方方铁柱中（见

图3 刹车动片(散热风扇)残片 图4 刹车动片(散热风扇)残片

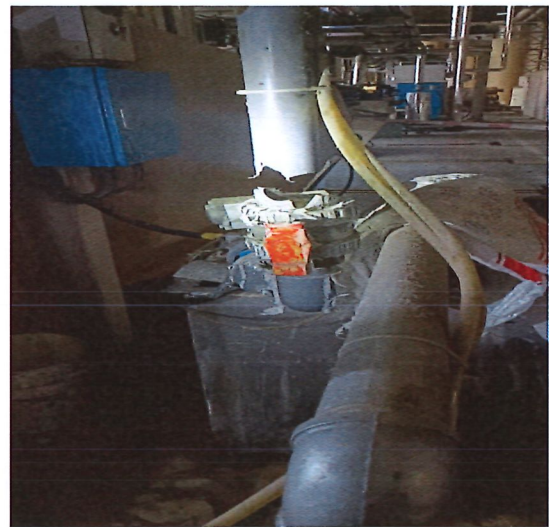
图3)；1片在涉事马达右后方打断PVC管后落在墙边(见图4)；还有1片在涉事马达左后方约10米的卷纸上。通过现场残片比对，马达刹车动片(散热风扇)应分成4片(见图5)，根据谈话笔录及医生证言推断，另外1片应留在死者身体内。根据马达刹车动片(散热风扇)的破坏力及刘忠森谈话笔录，可以确定当时涉事马达应在工作状态。

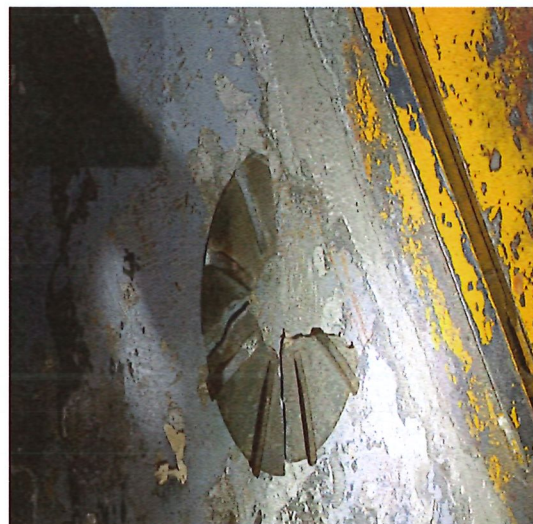
图5 刹车动片(散热风扇)

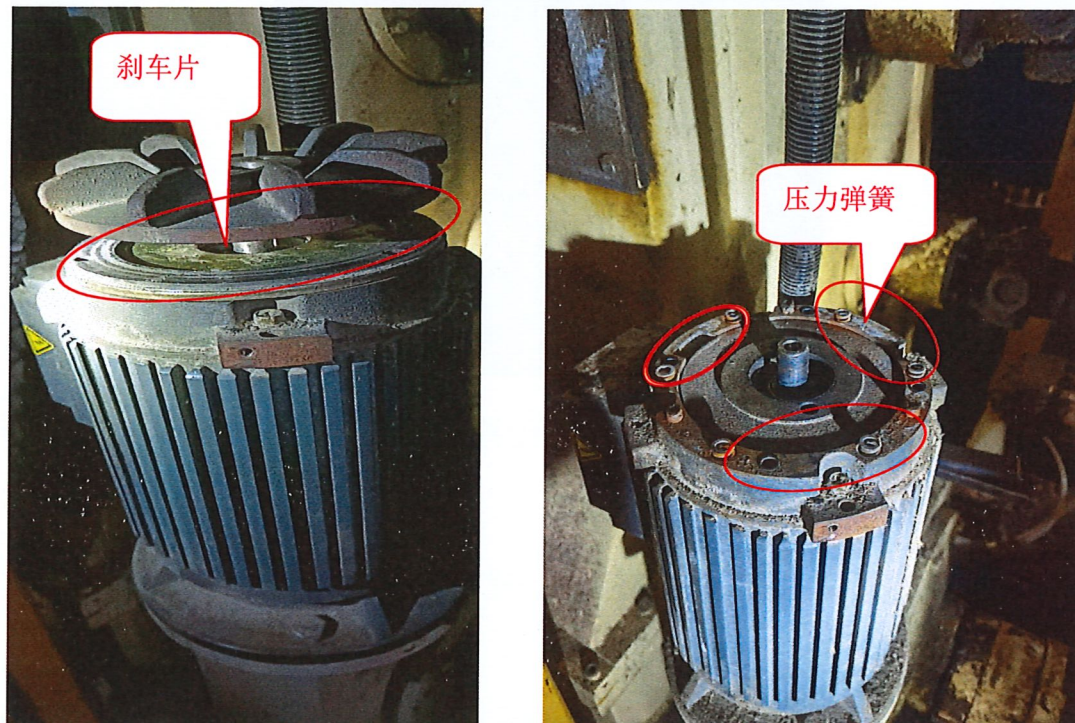
2.涉事马达刹车装置：晟邦立式齿轮减速三相异步电动机刹车装置由：刹车线圈组件、刹车片、刹车动片(散热风

扇)、压力弹簧等组成(见图6)。现场勘察未发现刹车片、压力弹簧,但刹车线圈正常接线;

图6 同一型号糊轮马达刹车装置对比

C 机糊轮马达（涉事马达）刹车装置缺陷（未安装刹车片及压力弹簧）。

(一) 东莞市鸿达纸品有限公司要深刻吸取事故教训,严格落实企业主体责任,制定完善设备安装、调试及维护保养制度,加强相关作业人员的安全意识及操作规程的培训,加强反“三违”教育培训,建立健全安全风险分级管控及隐患排查治理双重预防机制,应采取技术、管理措施,及时发现并消除安全事故隐患。

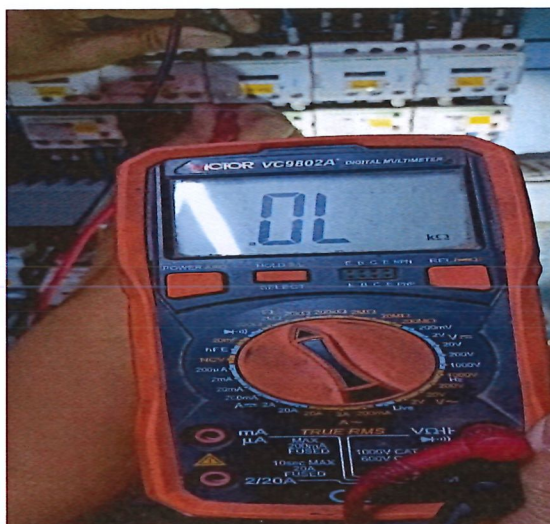
3.涉事马达控制系统: 根据涉事马达(糊轮马达)电气控制图及谈话笔录: 生产线正常生产时, 糊轮马达控制开关无论在手动还是自动上, 正常时糊轮马达是不会运转的。事后调查组对涉事马达控制接触器、控制线路进行检查, 未发现异常; 调查组还做了还原实验: 生产线正常开机, 糊轮马达控制开关无论在手动还是自动上, 糊轮马达都不运转(见图7)。

图 7 控制线路检测
