济南嘉丰建设工程有限公司“6·17” 一般生产安全事故调查报告

2023年6月17日10时10分许，房山区拱辰街道FS00-0111-0017、0019地块R2二类居住用地（配建“保障性租赁住房”）项目施工现场，工人在作业过程中发生一起高处坠落事故，造成1人死亡。

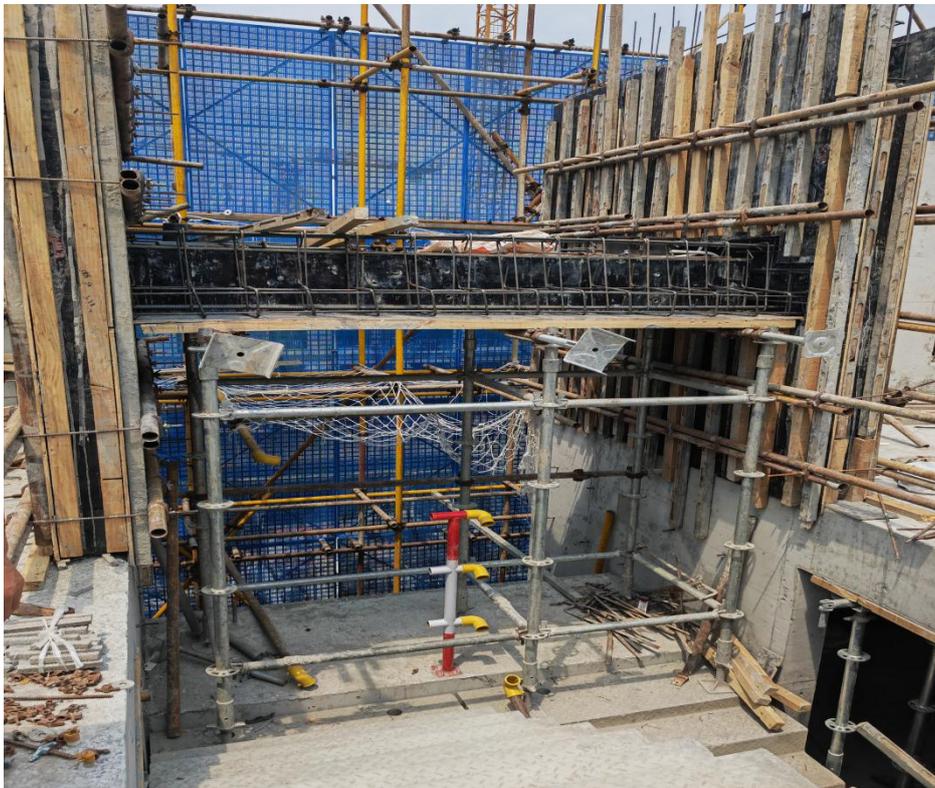
图一：事发时方 XX 作业平台

事发地点位于房山区拱辰街道FS00-0111-0017、0019地块R2二类居住用地（配建“保障性租赁住房”）项目8号楼西侧。事发前方XX在8号楼西侧5层半楼梯平台支模（图一），事发后摔落在8号楼西侧2层门厅平台（图二）。方XX由平台外侧坠落，作业平台距摔落平台高度约7.5米。

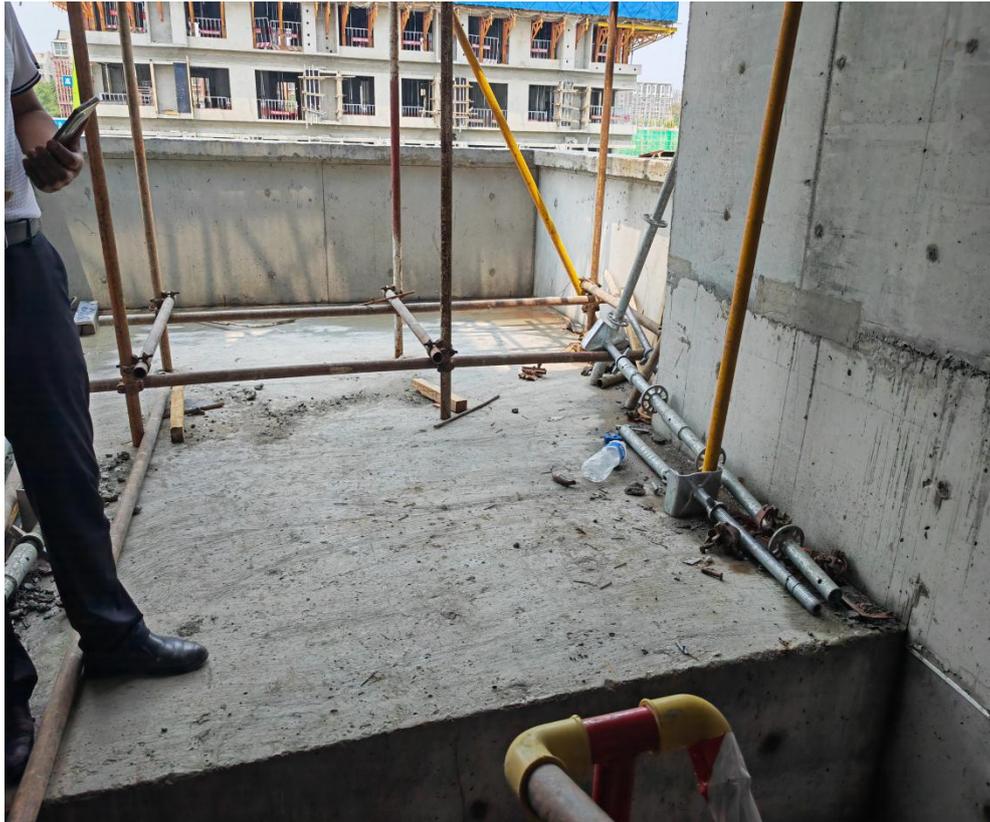
图二：方XX摔落位置
