浏阳大瑶永泰纸业有限公司“8·20” 一般高处坠落事故调查报告

浏阳市政府事故调查组

2023年8月

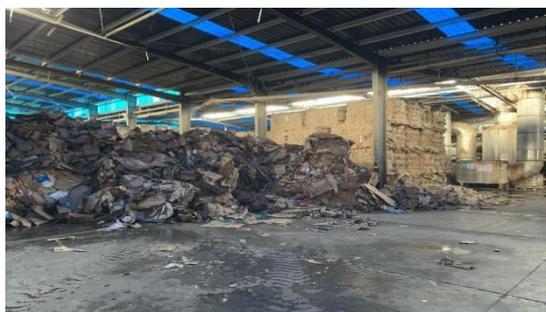
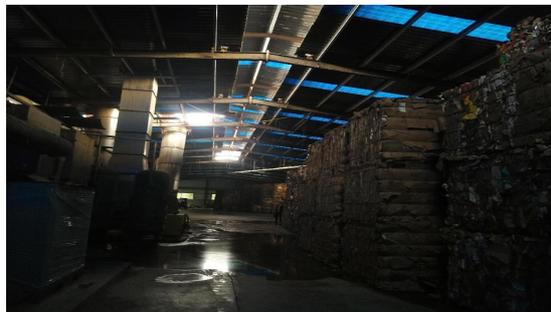
2022年8月20日，永泰纸业公司在提质改造停产期间，由该公司安全生产管理人员金清华安排职工王安林对漏水的原材料废纸仓库铁质彩钢瓦屋面进行维修。当日上午8时30分，金清华安排王安林在原材料废纸仓库靠西北角距地面高约7.7米的屋面处（见附图：距纸浆塔约25米、离环保设备两个风机约4.6米）携带便携式电动扳手对锈蚀废旧铁质彩钢瓦进行拆除作业。上午8时50分，王安林在屋面维修作业时，突然从距地面约7.7米高的屋面维修处跌落至该仓库内的地面。据目击者彭武阳反映，当时王安林和快拆除完的锈蚀废旧铁质彩钢瓦一起跌落，锈蚀废旧铁质彩钢瓦掉落在距伤者旁约2米左右处的地面上。坠落

图1 20日8时50分左右出事仓库现场 图2 20日8时50分跌落处现场

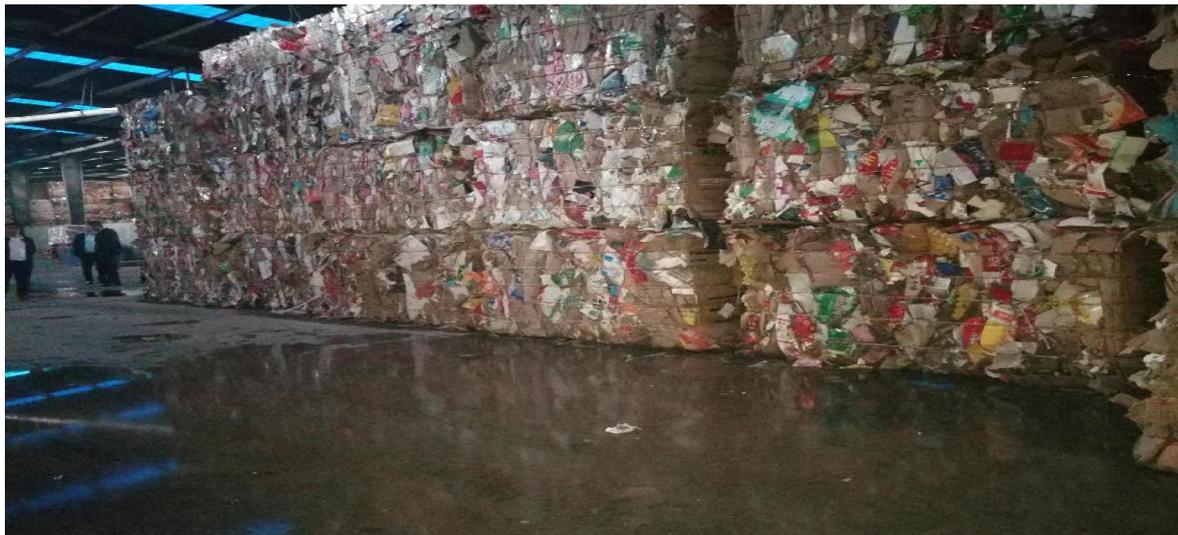
因事故已发生一段时间，现阶段现场情况如下：该起事故地点为永泰纸业有限公司原材料废纸库，位于生产厂区中部，库房采用钢结构立柱（地面至柱顶高约7.45米），整体钢屋架和隔热棉彩钢瓦屋盖（地面至屋面高约7.7米，隔热棉彩钢瓦厚约0.25米），水泥地面。原材料废纸库房后侧（西方）为制浆车间，右侧（北方）与造纸车间的环保设备贴临（风机、管道），左侧为成品库且主门通道相隔，正面为生产区主门，距办公楼约35米。事故发生后，仓库工房主体结构完好，地面无坍塌，其他设施设备无损坏，周边工房无影响。

图 4 原材料废纸仓库伤者坠落位置的地面

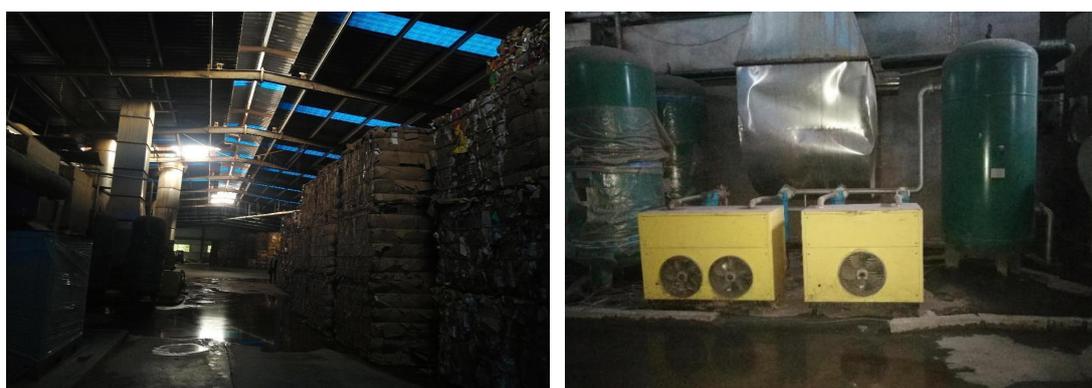
图 5 原材料废纸仓库伤者坠落处位置图（距风机约 4.6 米处贴纸堆）

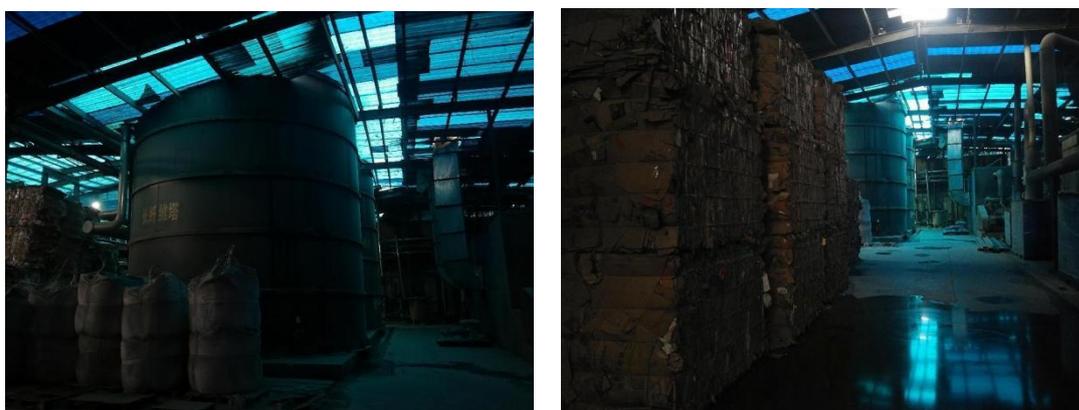
图 6 伤者坠落地与纸浆桶相距约 25 米处
