浏阳高坪志盛礼花制造有限公司“1·26” 一般火药爆燃事故调查报告

2024年1月26日16时03分许，位于浏阳市高坪镇石湾村境内的浏阳志盛礼花制造有限公司锦盛生产区发生一起火药爆燃事故，造成1人死亡，直接经济损失181.06万元（事故罚款除外）。

经调查认定，浏阳高坪志盛礼花制造有限公司“1·26”火药爆燃事故是一起一般生产安全责任事故。

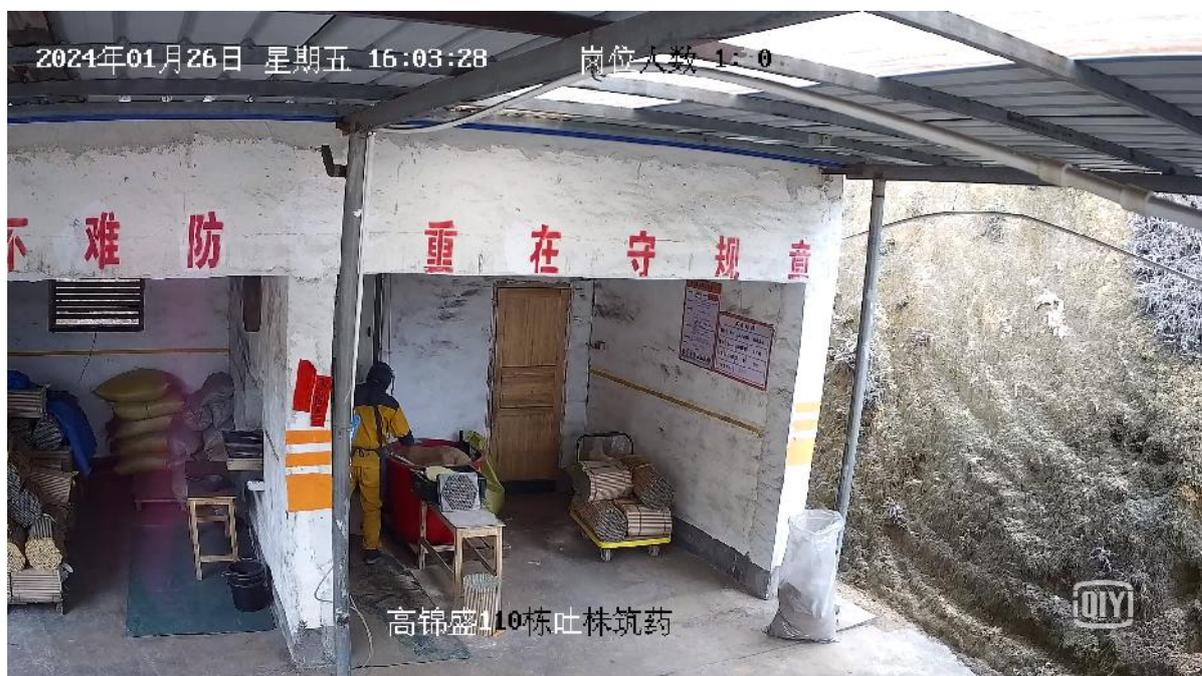
16时03分28—30秒，当曾德华装、筑完第10模药（黑火药、亮珠），随即装上第11模隔火延时材料（锯木屑+金粉）按下操控区外侧操作杆（见图1），筑药机筑药釜下降完成1次筑压动作后上升出纸筒的过程中（此时曾德华手拿模具侧身在窗口药物放置台处盛取药物），纸筒口迅速喷溅出火花（见图2），炽热物随即引燃筑药机及地面的药尘迅速起火（见图3、图4、图5），热辐射瞬间引燃药物放置台上药盆中的发射药、亮珠发生爆燃（从喷溅出火光到发生爆燃的时间不超过1秒钟，见图6、图7），进而引发工房内塑料桶、锯木屑、手推车、空纸筒、半成品等燃烧，发出“呼呼”的声音并伴有效果件迸射火光（见图8、图9）。

图1 16时03分28秒 曾德华用模具在塑料桶内盛取锯木屑+金粉

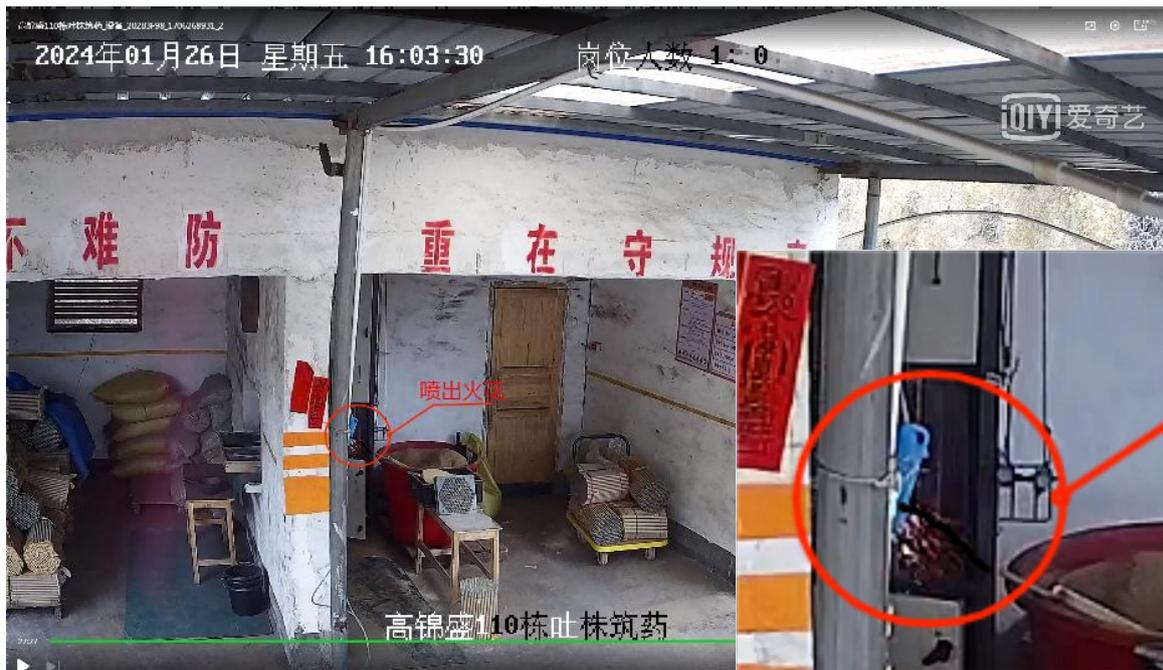
图 2 16时03分30秒 纸筒口喷溅出火花（局部放大图）

事故直接原因是：曾德华在操作筑药机进行吐珠装筑药物的过程中，使用的黑火药和亮珠敏感度高于规定要求，且吐珠筑药机筑药签在纸筒内上下往返多次快速运动，纸筒内最底层的药物重复受到冲击和挤压导致起火，火源通过引火线传递至纸筒口喷溅出火花，炽热物随即引燃筑药机及地面的药尘迅速起火，热辐射瞬间引燃药物放置台上药盆中的发射药、亮珠而发生爆燃。

经专家综合分析：事发时筑药机筑药签下降完成 1 次筑压动作后上升出纸筒的过程中，纸筒内迅速喷溅出火光，说明最先起火点是在纸筒内。纸筒内有发射药（粒状黑火药）和效果药（亮珠），亮珠表面裹药成分为粉末状黑火药+高氯酸钾+镁铝合金，高氯酸钾+镁铝合金敏粉组成的烟火药感度高（经检测撞击感度 94%），发射药（粒状黑火药）检测结果撞击感度 88%，按照《烟

花爆竹烟火药安全性指标及测定方法》（AQ4104—2008）规定：撞击感度 $\leq 50\%$ 为合格。说明该企业使用的黑火药和亮珠敏感度高于规定要求，加之筑药机筑药签在纸筒内上下往返多次快速运动，纸筒内最底层的药物重复受到冲击和挤压导致起火，通过引火线传递到纸筒口喷溅出火花引发事故。事发后，工房地面和墙壁未发现炸坑等爆炸痕迹，临近工房职工只听到燃烧发出“呼呼”的声音，并伴有效果件迸射发出的火光和声响，未听到明显的爆炸声，结合视频回看情况，事发时产生了“爆燃”（亚音速燃烧）。

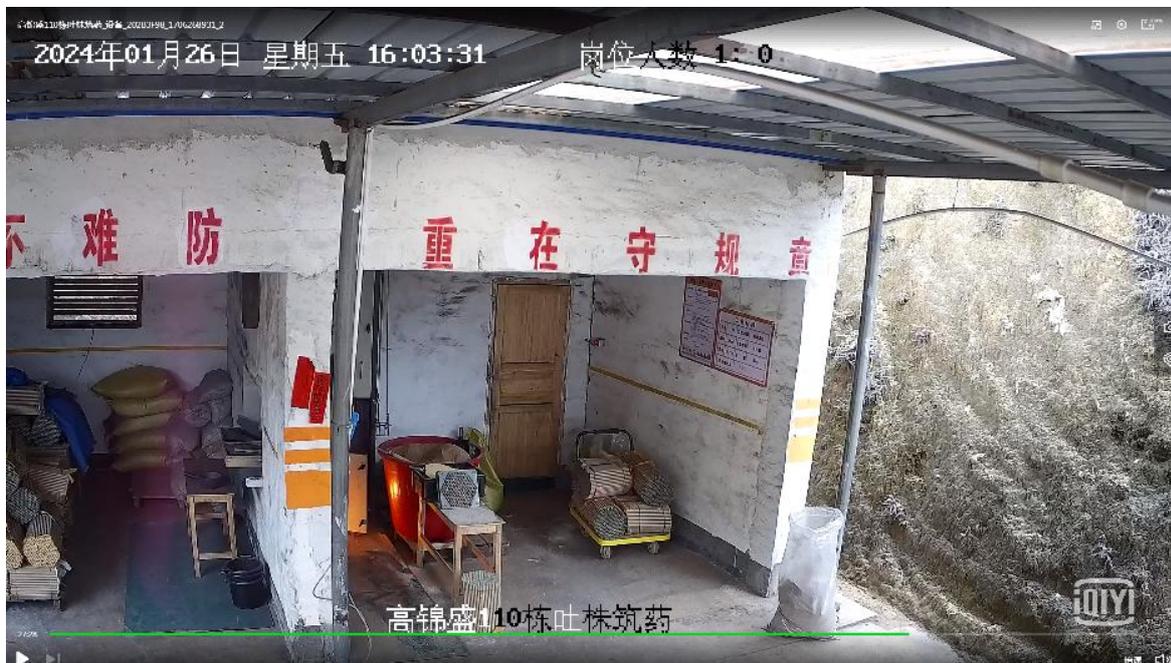
图 3 16时03分31秒 炽热物随即引燃筑药机及地面的药尘

浏阳志盛礼花制造有限公司未认真落实安全生产主体责任，安全管理不到位：一是安全教育培训不到位。对吐珠机械筑药岗位职工针对性的安全教育培训不深入，导致职工对岗位存在的危害因素和风险隐患辨识不足。二是隐患排查治理不到位。对类似事故未深入分析原因，未采取有效的技术、管理措施消除生产安全事故隐患。对吐珠筑药风险隐患辨识不全面、排查不深入，防范措施不到位，吐珠筑药机和传药窗口的距离较近，隔断板闭合流程设置不合理，未真正发挥防火阻断隔离的作用。三是现场安全管理不到位。未有效督促从业人员严格执行本单位安全生产规章制度和安全操作规程，职工违章违规行为管控不到位，事发时该工房内最大滞留药量 22.6KG，超限药量 12.6KG。四是散落药物清扫不及时。事发前临近下班时间，职工曾德华进行了约 7 个小时的装筑药操作，筑药机底部及周边地面散落药物（特别是黑

火药由于颗粒较小更容易散落)聚积较多(职工一般都是在下班前做一次彻底的散落药物清理),导致纸筒口喷溅出火花后,瞬间引燃散落药物并迅速引发药物台上的药物发生爆燃。

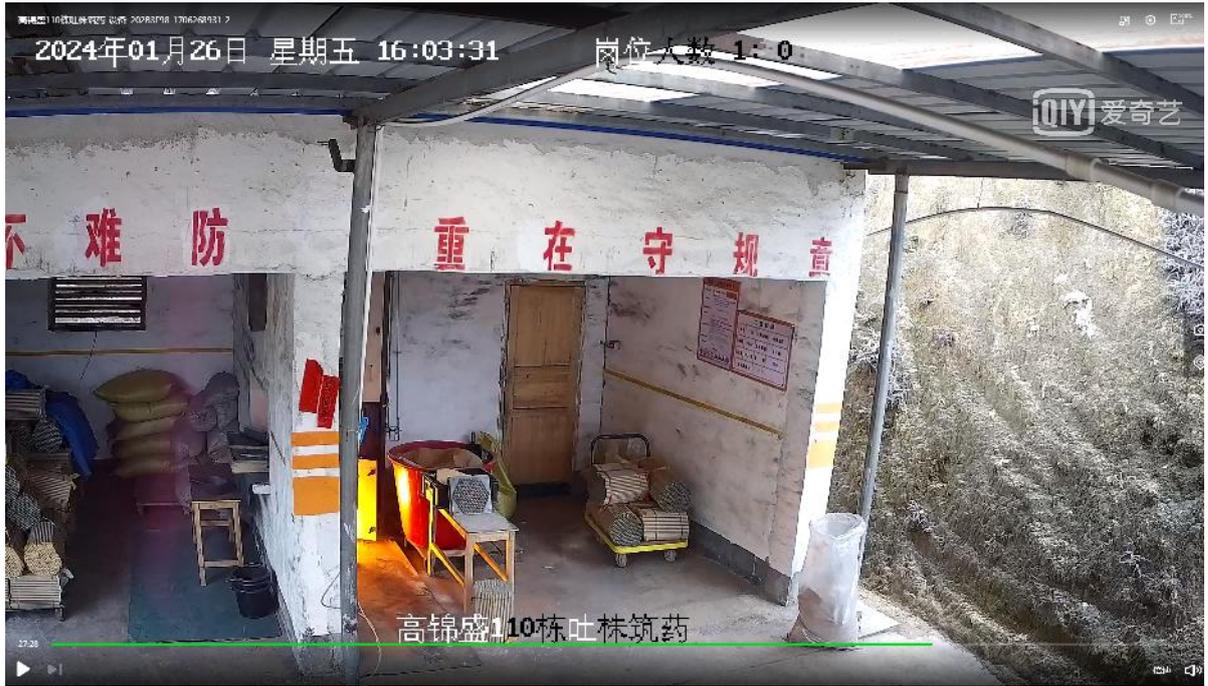
图4 16时03分31秒 筑药机底部及地面火光变大

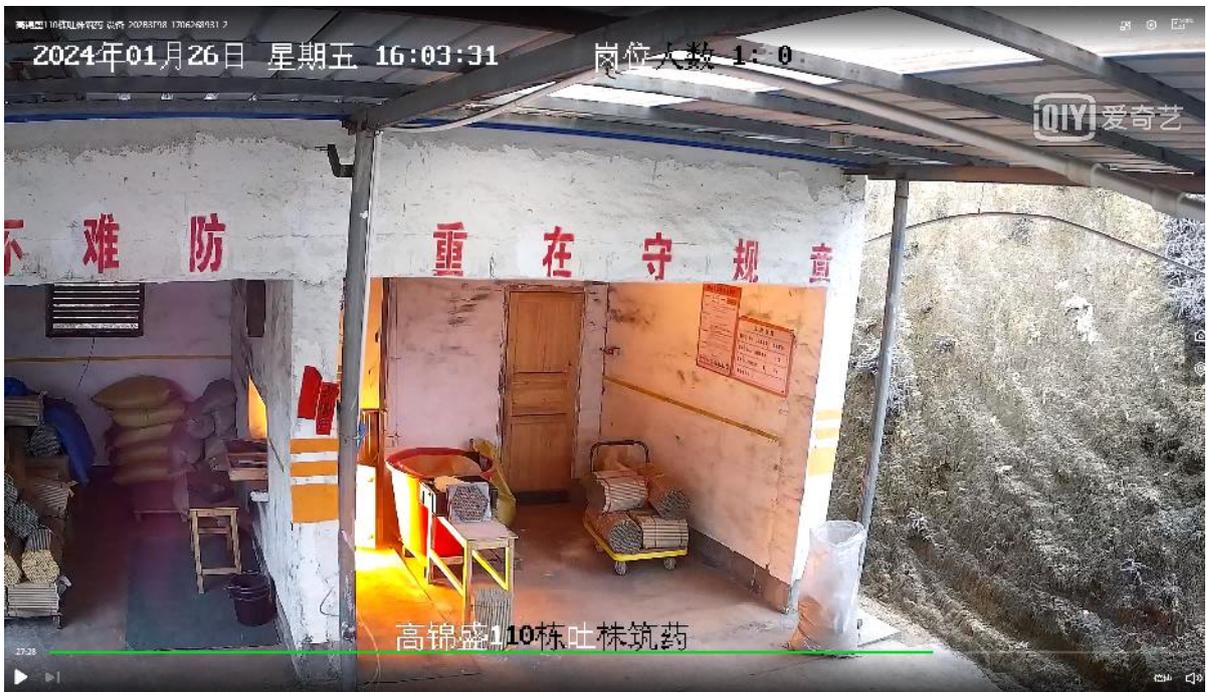
图5 16时03分31秒 筑药机底部及地面火光瞬间继续变大

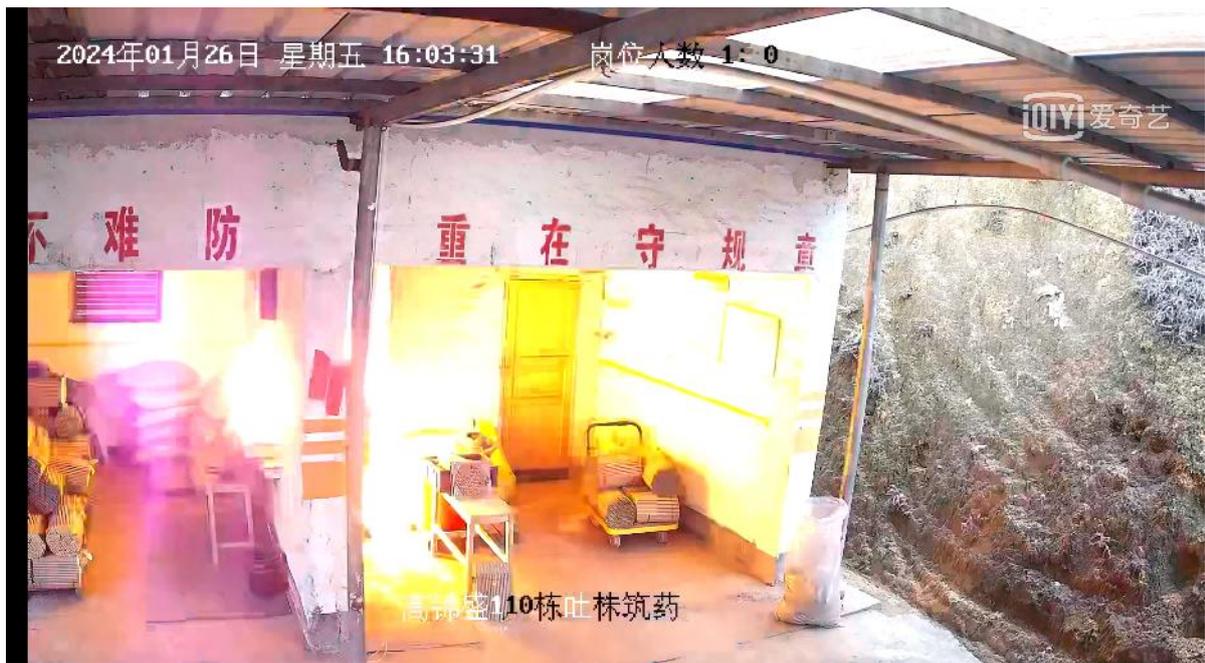
图 6 16时03分31秒 热辐射瞬间引燃药物放置台上药盆中的发射药、亮珠

2. 隐患排查治理不到位。2023年4月、6月，该企业87号、107号吐珠筑药工房先后发生过类似事故，导致药物及原材料等烧毁、筑药机受损，未造成人员伤亡，但该企业对事故教训吸取不深刻，对吐珠筑药风险隐患辨识不全面、排查不深入，未深入分析事故原因，未采取有效的技术、管理措施消除生产安全事故隐患^[2]，仅组织召开职工会议进行强调，在传药窗口加装隔断板且隔断板闭合设置不合理（筑压药物时隔断板闭合，筑压锯木屑+金粉时隔断板处于敞开状态），导致隔断板未真正发挥防火阻断隔离的作用。

（三）组织开展专项整治。各乡镇（街道）及应急管理部门要组织对全市所有烟花爆竹生产企业吐珠筑药机械设备开展一次全面的排查整治，对无自动隔离措施、不具备安全生产条件的，坚决停产整改；要督促企业优化生产工艺流程，强化安全保障措施，对隔离挡板存在设计缺陷、筑药机布局不合理等可能导致药

盆爆燃的，要迅速联系设备生产厂家改进完善或升级改造。

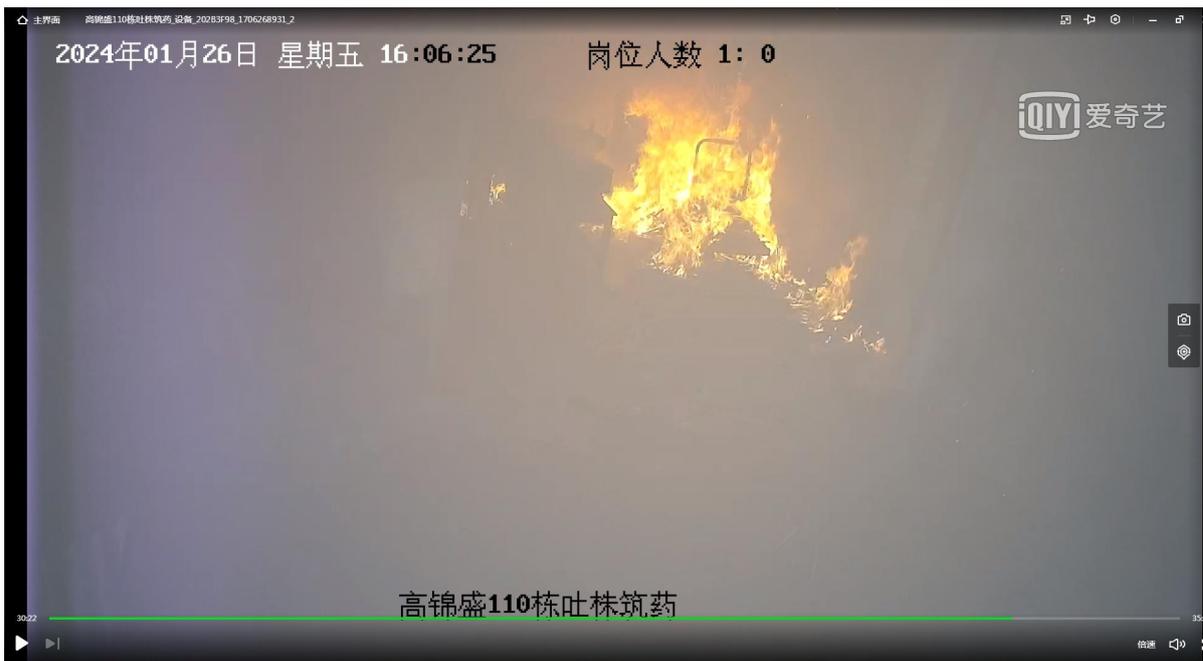
图9 工房内塑料桶、锯木屑、手推车、空纸筒、半成品等燃烧

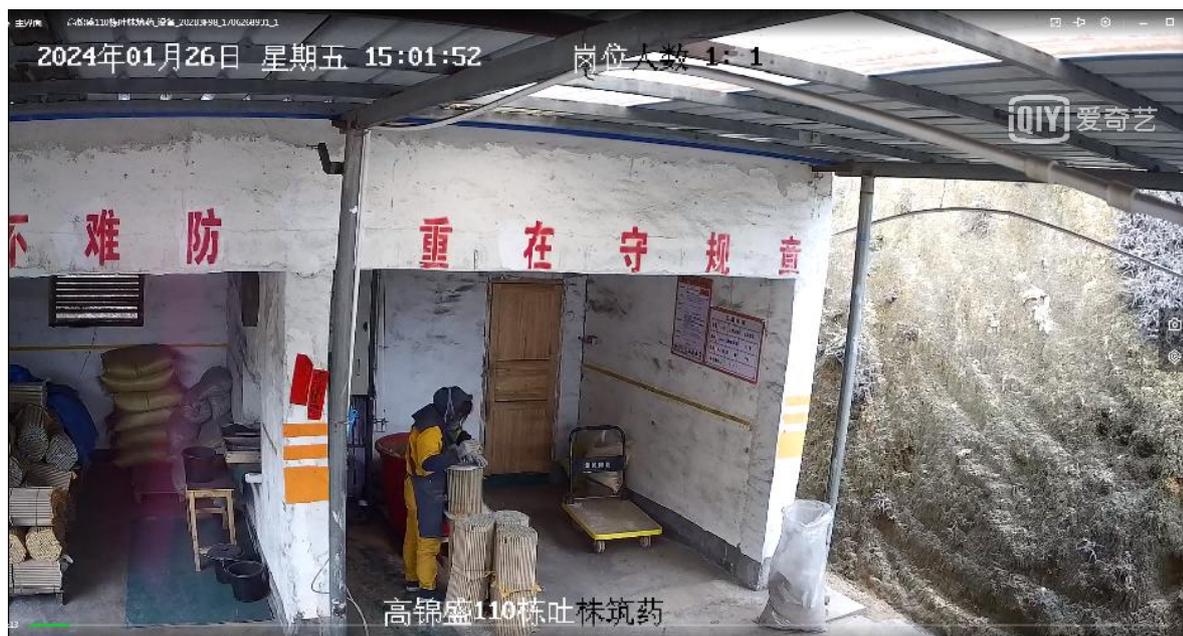
图 11 110 号吐珠筑药工房全貌（事发前截图）

110号吐珠筑药工房位于厂区中部南侧，坐西北朝东南，一栋两开间（见图10），面积30m²（危险等级1.1⁻²，定员1人），无前墙，柱梁砖混结构，现浇屋顶，工房前有金属雨棚（见图11）；隔墙与后墙距离筑药机位置留有传药窗，窗口挂有隔断板，东（左）间后侧紧靠隔墙安装吐珠筑药机、盛装锯木屑+金粉的塑料桶、工作台、已装药的吐珠筒半成品9饼；西（右）间放置空纸筒，隔墙窗口放置亮珠、发射药各一盆以及工作台（见图12）、盛装锯木屑袋及空纸筒。事发后现场：东间盛装锯木屑+金粉的塑料桶、工作台、已装药的吐珠筒半成品、隔断板、西间空纸筒，隔墙窗口药盘已烧毁清除，吐珠筑药机已拆除，室内有烟熏后被冲洗痕迹，墙壁、现浇屋顶完整，地面和墙壁未发现炸坑等爆炸痕迹（见图13）。

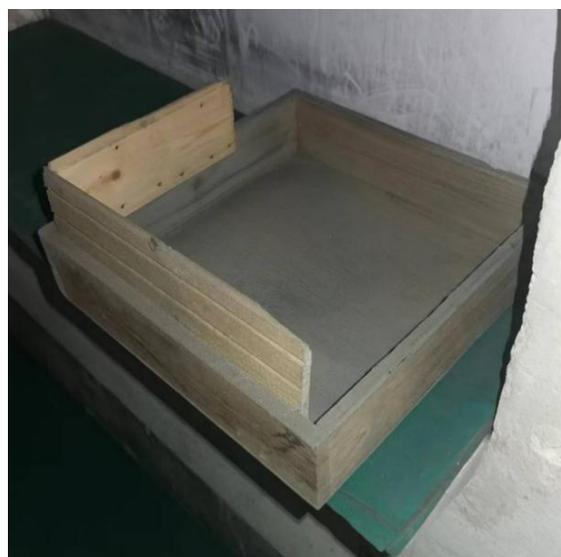
图 12 药物放置台的药盆位置

1. 现场安全管理不到位。企业安全隐患排查不彻底，未有效督促从业人员严格执行本单位安全生产规章制度和安全操作规程^[1]，职工违章违规行为管控不到位。经查看事故工房视频：事发当日 15 时至 16 时 03 分许，曾德华先后两次取用黑火药和亮珠加入药盆，且工房内滞留有剩下的半桶亮珠（5KG/桶，按操作要求剩下的药物需及时送回存药洞），同时滞留有 9 饼已装筑药物的半成品，经测算：事发时该工房内最大滞留药量 22.6KG（药物放置台 10KG，半成品计算药量 12.6KG），该工房限药量 10KG，超限药量 12.6KG。

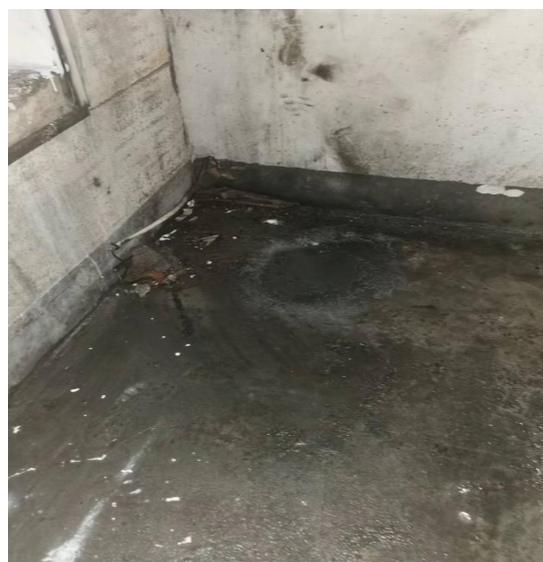
图 13 事故发生后的地面
