## 浦北县张黄镇浦北县张黄华源烟花厂“3·3”一般爆炸事故调查报告

2023年3月3日8时47分许，浦北县张黄华源烟花厂141号内筒装药封口工房（以下简称141号工房）发生一起一般爆炸事故（以下简称华源厂“3·3”爆炸事故），造成1人死亡，141号工房损毁，直接经济损失120多万元。市长王雄昌批示，请全力做好伤员的抢救和事故善后工作，请海波同志进一步加强安全生产管理，举一反三，全力保障“两会”期间的社会和谐稳定平安。市委常委、常务副市长林海波批示，请浦北县全力救治伤员，及时做好事故调查、处理、善后和舆情防控工作。要举一反三，做好安全生产隐患排查，确保安全生产。

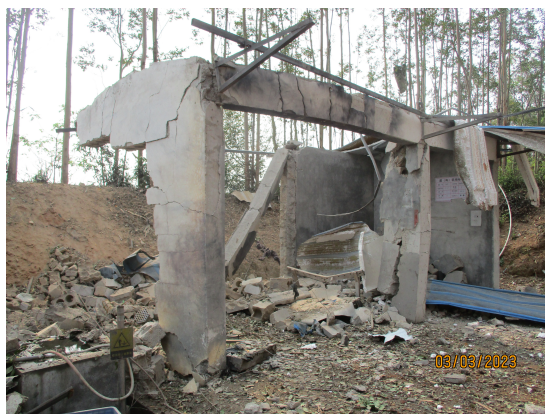
经现场勘查，事故现场状况为：141号工房主体大部分已损毁，坍塌的砖块、柱、梁、屋盖及未装药内筒散落、堆积在地面；工房四周设置的防护屏障（为天然山体土堤结构）基本保持完好；防护屏障外侧周边及运输通道上散落有混凝土、铁皮、泡沫残片；事发工房邻近的139号内筒装药封口工房、138号内筒中转库、137号珠药中转库以及其他建（构）筑物未受到影响。

图为华源厂“3·3”爆炸事故现场
