# 海南恒太建设工程有限公司“9·19”人员高处坠落事故调查报告

2022年9月19日下午16时许，东方市三家初级中学教学综合楼项目工地发生一起高处坠落事故，造成1人死亡。

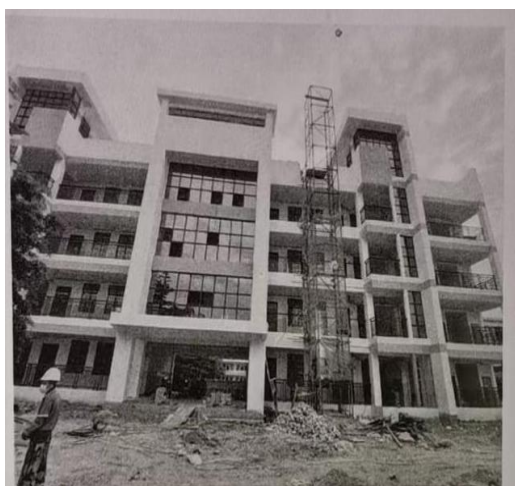
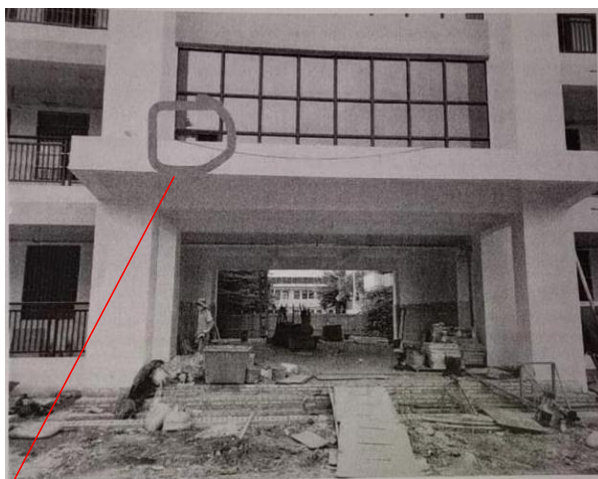
坠落地点

经现场勘查,事故地点位于位于东方市三家初级中学教学综合楼二楼雨棚顶,二楼雨棚顶长度约为 7 米,宽度约为 2 米,距地面高度约为 4 米。楼顶无防护栏,地面有未清理完的建筑垃圾。

徐某彬安全意识淡薄，未规范做好相关安全防护措施，未按使用规则佩戴、使用安全带，思想麻痹大意，安全意识缺失，冒险作业，违规在无护栏的二楼雨棚清理作业，导致不慎坠跌落地面。
