海南福山油田勘探开发有限责任公司“7·30” 一般井控事故调查报告

海南省政府调查组

2023年12月

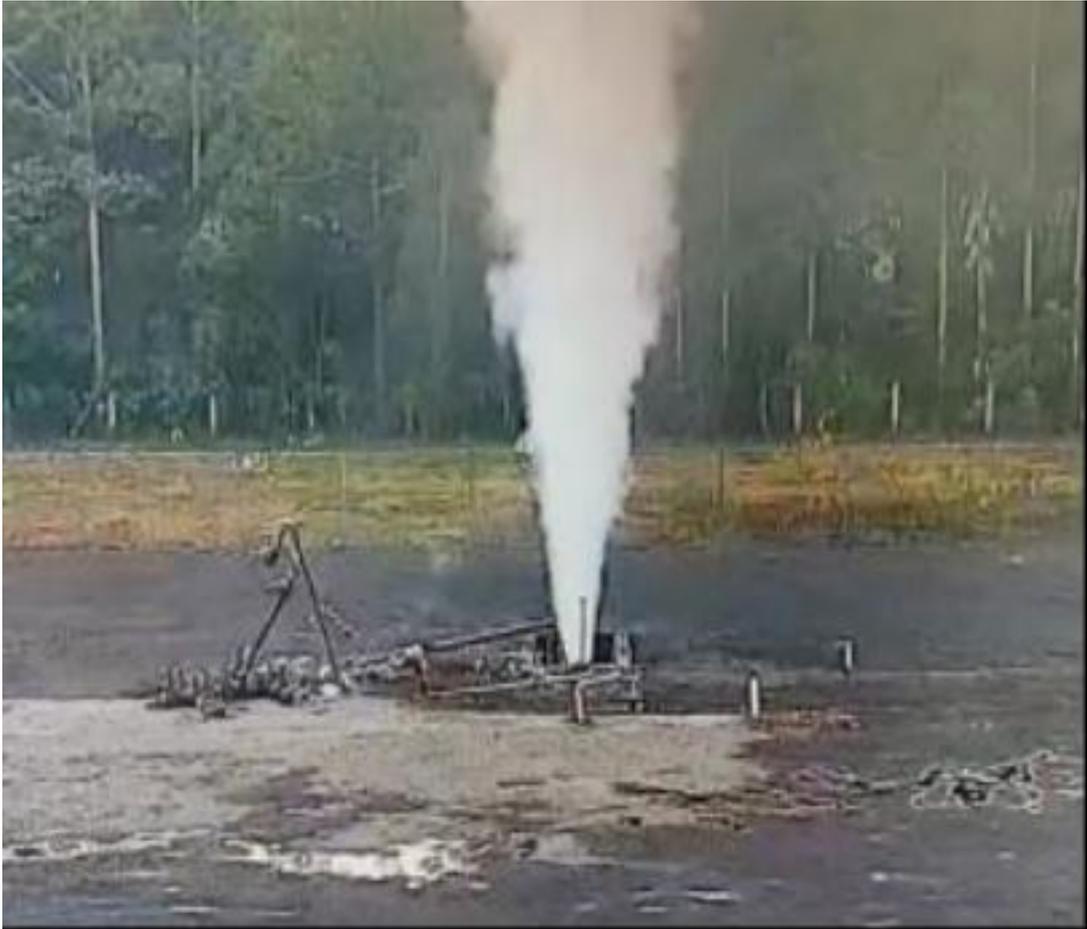
的情况汇报给 A11 生产调度中心赵陆军，赵陆军立即调看多乐村附近井场的视频监控，16 时 37 分发现花 4-8X 井井口倾倒，井口天然气发生泄漏。赵陆军立即汇报采油作业区和福山油田项目部领导。

图 3 花 4-8X 井事发当时图片

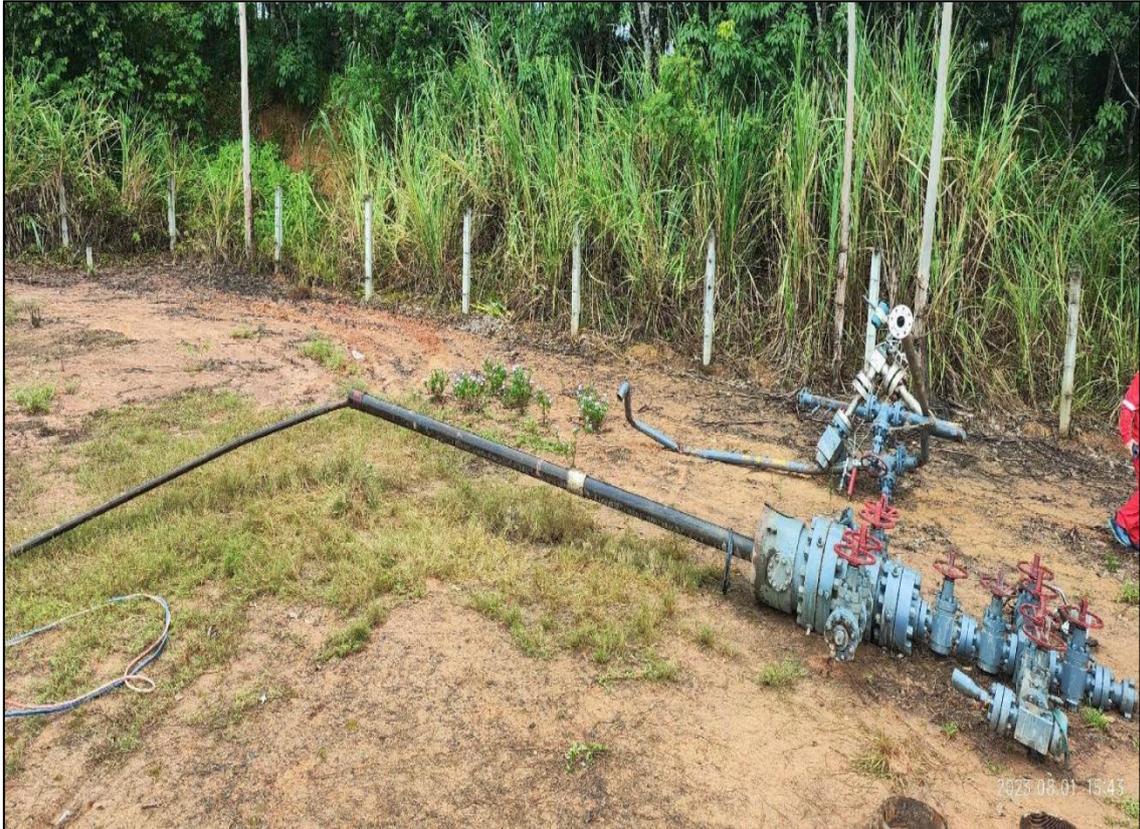
花 4-8X 井，井场地势东高西低，井场北偏西 15° 约 450m 为多乐村，北偏西 40° 约 800m 为官族村，井场正南距西环高铁约 750m，井场周围均为橡胶林。事故发生后，采油气井口装置、

油层套管和油管从井内脱出，倒在井口西南方向距井口约 5.66m 处，现场对井场周围进行了围堰加筑，无泥浆外溢污染环境，事故发生时无工作人员在现场，未对周边村庄、高铁线路和橡胶林造成影响。

图 4 从井内脱出的油层套管、油管和倒下的井口装置

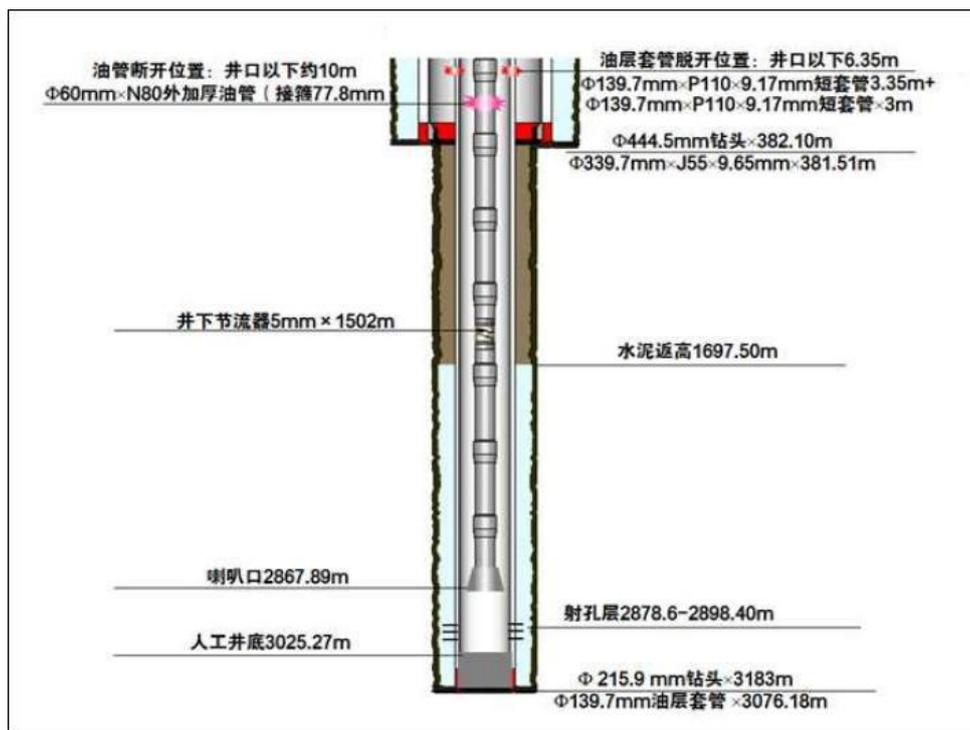
福山油田花 4-8X 二氧化碳气井油层套管从井口以下 6.35m 接箍处滑脱，连带油管从井口以下 10m 处断开，导致井口装置连同失效油层套管和油管从井内脱出，造成井内气体泄漏喷出。

图 7 油管套管断脱示意图

况，而是在考虑经济效益的情况下采用了非抗酸性气体腐蚀的长圆扣 N80 套管，未按照《石油天然气安全规程》^[6]《套管柱结构与强度设计》^[7]《固井技术规范》^[8]高标准采用金属密封螺纹套管。根据中国石油集团工程材料研究院有限公司出具的《福山油田花 4-8X 井油套管及接箍检测评价与失效分析》报告结论，井下二氧化碳等介质对油管及油层套管接箍处螺纹的长期腐蚀，是最终导致套管泄露和油管断裂的重要因素。

2.水泥返高不符合标准规范要求。花 4-8X 井仅从井底将水泥返高至井口以下 1697.5 米，未按照《固井技术规定》^[9]要求，将用于密封的水泥从井底返至地面，造成油层套管与表层套管、地层之间环形空间（简称环空）的客观存在。

3.环空带压上顶压力冲脱。油层套管与表层套管、地层之间环空区域窜入的气体产生带压上顶力，并持续增大，最终导致位于井口以下 6.35m 处套管滑脱和井口以下 10m 处油管断开，井口装置连同失效油层套管和油管从井内脱出，井内气体泄漏喷出。

海南福山油田公司要深刻吸取本次事故教训，杜绝类似事故再次发生。要对新钻高含二氧化碳井严格采用气密封扣和抗腐蚀套管，水泥返高至地面；要对全部 638 口井逐一排查，高含二氧化碳环空带压“问题井”立即进行封井处置；其他不符合新标准规范的已钻井，要组织行业内权威专家深入开展评估论证，根据评估结论采取全过程环空压力监测、加强井口装置完整性管理等安全防范措施；要加大安全投入，全面加强应急物资和应急队伍建设，提升应急处置能力；要加强承包商管理，坚决杜绝“以包代管”；要牢固树立安全发展理念，促进企业高质量发展。
