# 淮南市八公山区鑫汇鞋材有限公司

## “2021·7·22”一般机械伤害事故调查报告

2021年7月22日14点08分左右，八公山区工业聚集区内淮南市鑫汇鞋材有限公司发生一起机械伤害事故，造成1人死亡，直接经济损失约70万元。

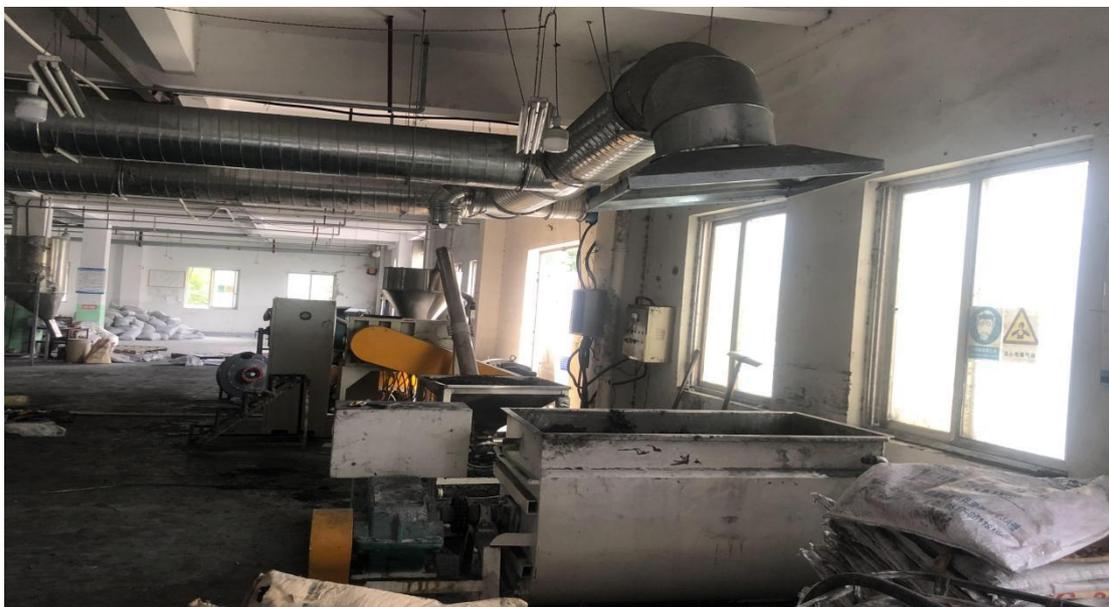
(事故作业面、机械)

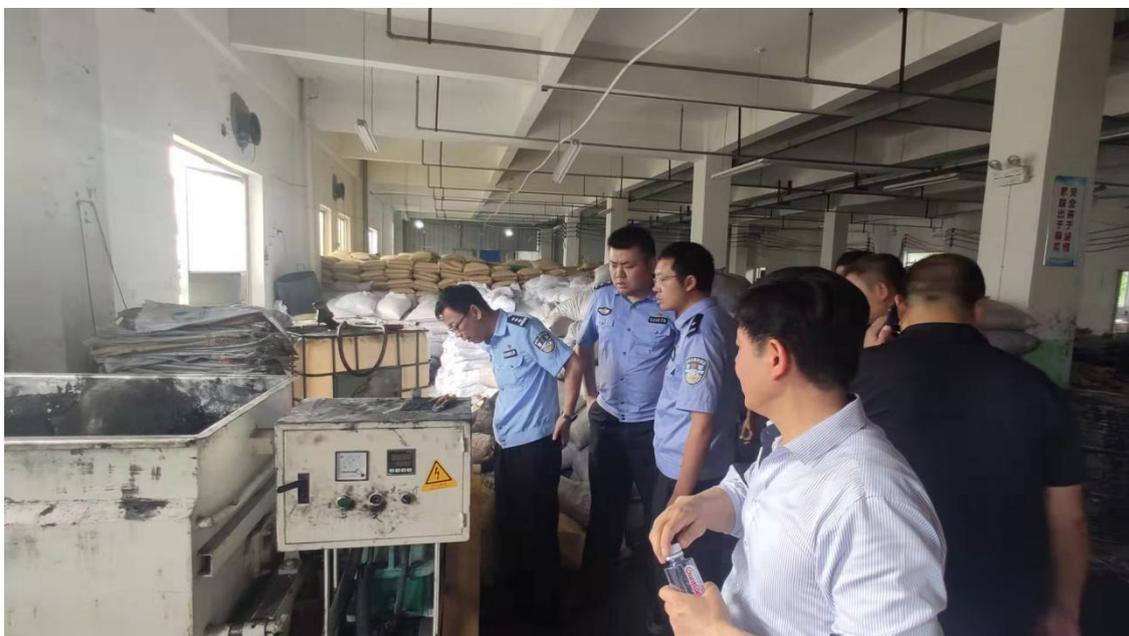
(现场取证)

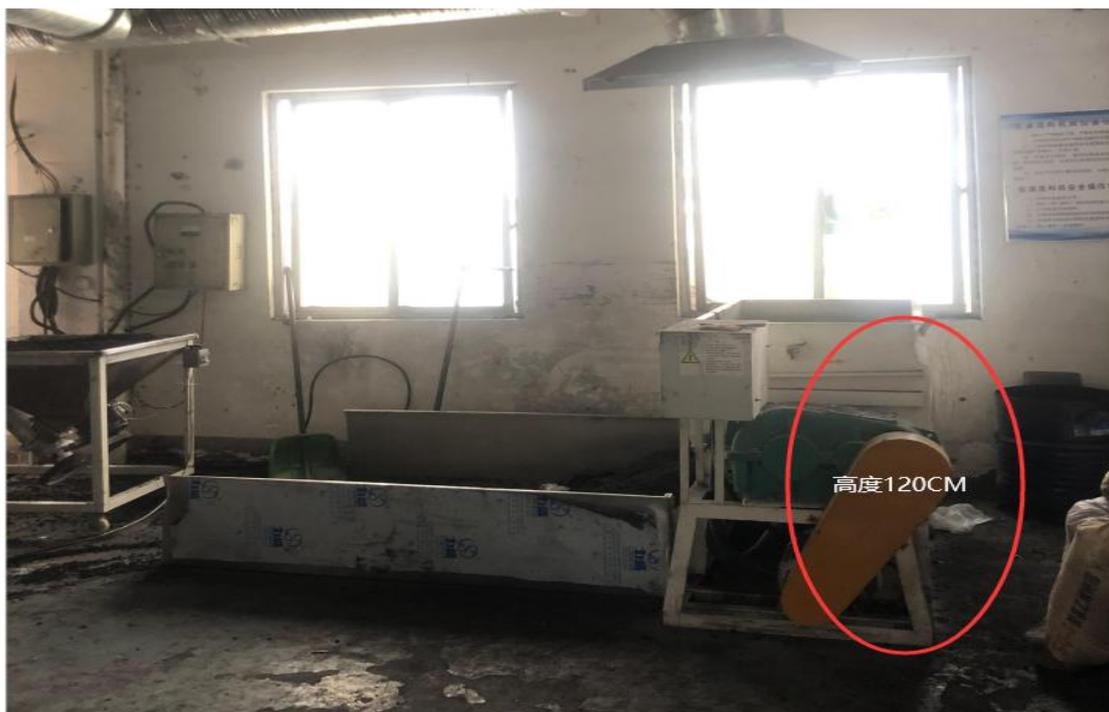
(事故作业面、机械)

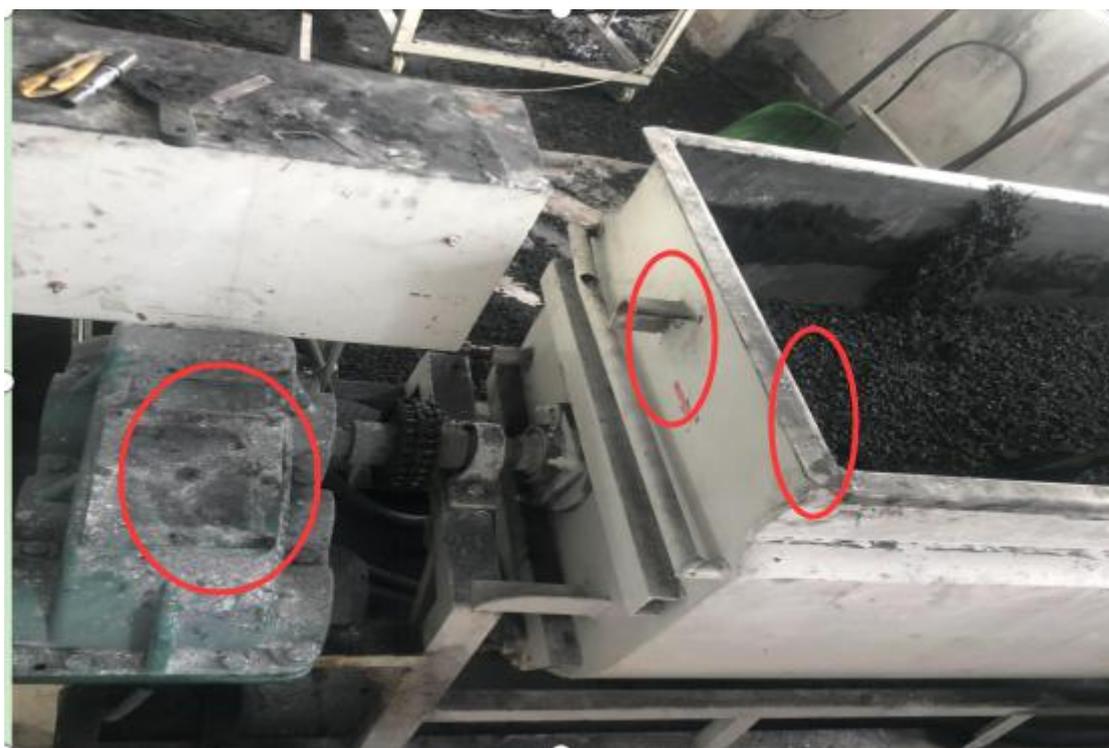
从事故发生后的现场和调查情况分析当时的情况：13 点 30 分，王怀君上班后，搅拌桶内 PPT 料已加满并开始混合搅拌，这时无需再继续添加原材料，搅拌时间 1 个多小时。乔郑国在离搅拌桶南侧 5 米左右进行滤网清理更换工作，廖金生坐在离搅拌机南侧 10 米左右的椅子上看手机。在整个的原材料搅拌加工过程中，工作程序没有登高作业的过程，但从现场机械发现，在圆柱齿轮减速器铭牌、搅拌桶左侧桶壁、左侧桶沿等处，有王怀君攀登时

的鞋印，由于现场无监控录像，无目击证人，无法证明王怀君为什么在作业时要攀登高处，但这些鞋印印证了王怀君下半身进入搅拌桶的轨迹。

(齿轮减速器、搅拌桶的鞋印处)

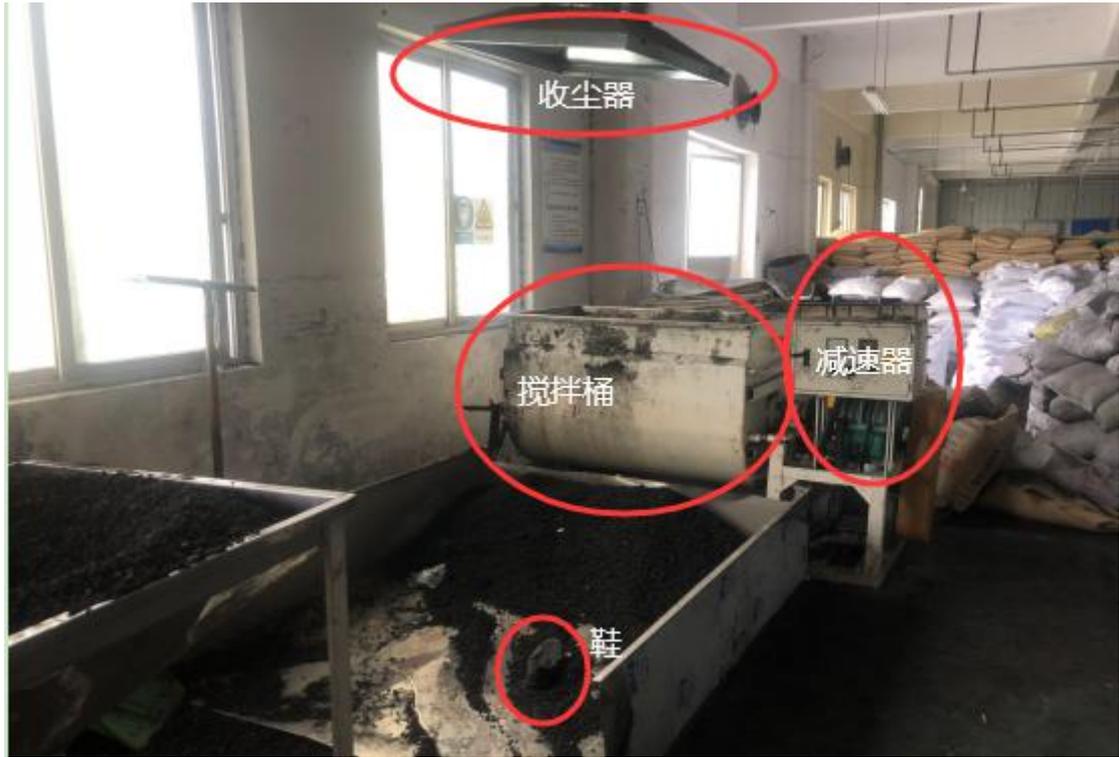
(事故工作作业面、作业机械、现场遗留死者的鞋)

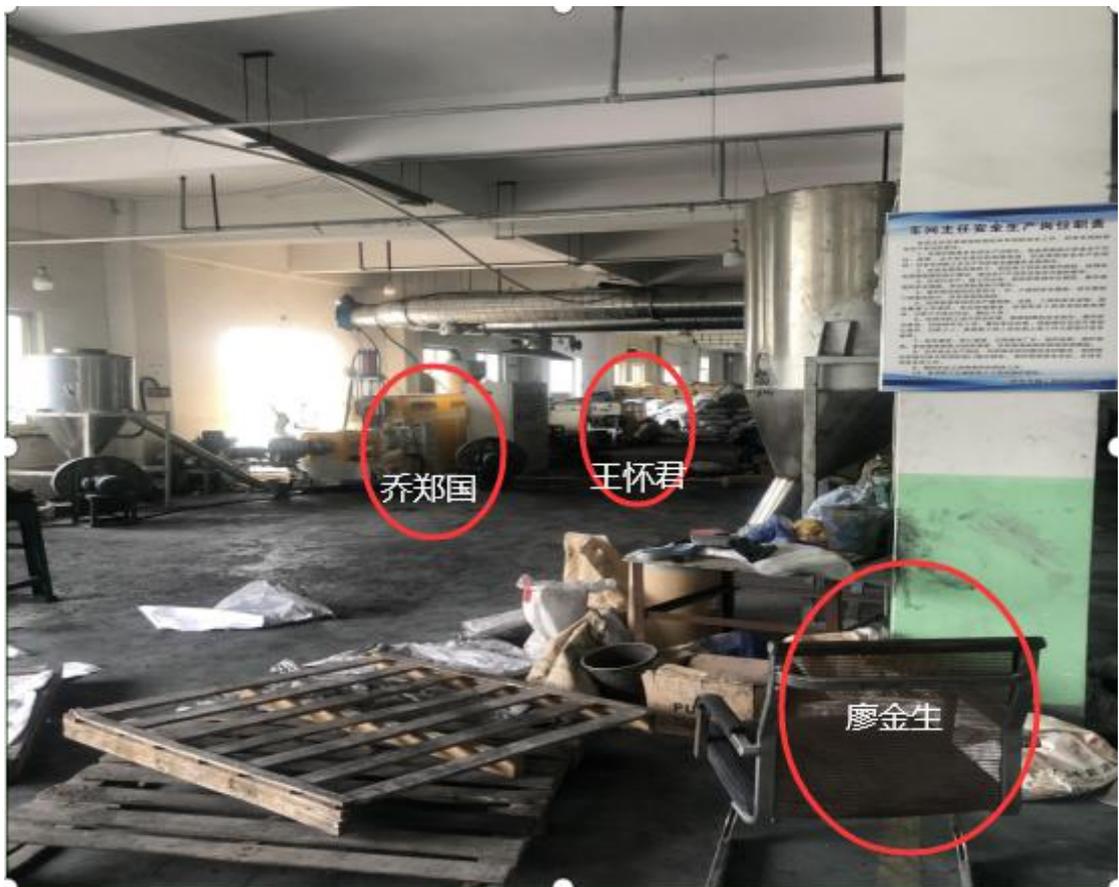
(事故发生时，现场工作人员的位置)

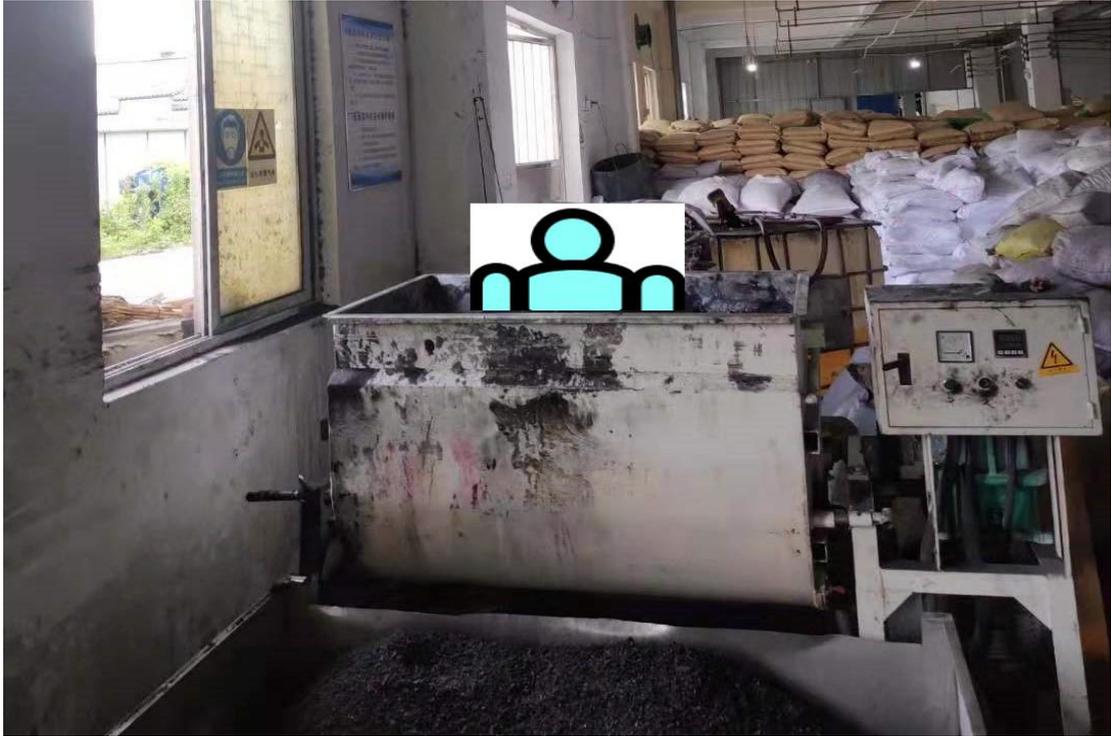
事故发生瞬间模拟图（蓝人为廖金生瞬间看到的王怀君位置）

左右的椅子上看手机，恰时抬头看设备运转情况，突然看见王怀君仅人体上半部露在转动的搅拌桶的上部（人面向南，人体下半部在搅拌桶内部），廖金生立即喊在离搅拌桶南侧 5 米左右工作的乔郑国，一起跑到搅拌机旁按下停机按钮，停机后廖金生与乔郑国一起将王怀君从搅拌机内拉出，随即通知企业负责人董德胜。

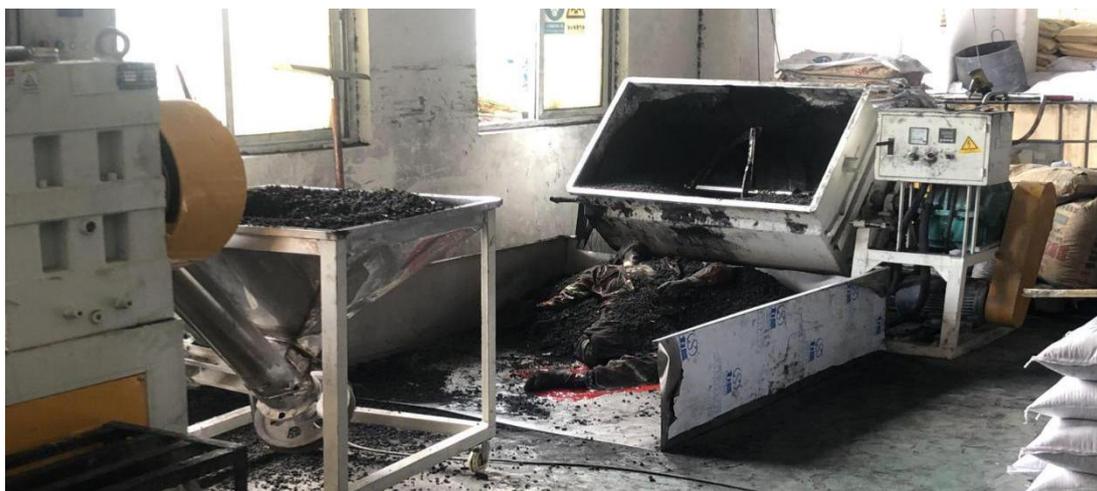
(事故现场图)

王怀君违章作业，在设备未停机状态下，攀爬到搅拌桶上方，

失足掉入搅拌桶内导致事故发生。

1、该搅拌桶未设置上盖板开停机联锁功能。

3、应当在有较大危险因素的生产经营场所和有关设施、设备上，增设明显的安全警示标志和急停连锁装置，提高设备的本质安全；公司应组织相关安全技术人员对现场安全设施进行隐患排查，并及时整改。
