# 深圳市东大洋混凝土有限公司“10·10”车辆伤害死亡事故调查报告

2021年10月10日12时25分许,位于龙岗区南湾街道丹平路大岭古工业园1号的深圳市东大洋混凝土有限公司发生一起车辆伤害事故,造成1人死亡。依据《生产安全事故报告和调查处理条例》(国务院令493号)的有关规定,龙岗区政府委托区应急管理局牵头,成立了由市交通运输局龙岗管理局、区住房建设局、总工会、龙岗公安分局、南湾街道办、龙岗交警大队组成的事故调查组,组长由区应急管理局局长黄权担任,副组长由区应急管理局副局长郑子荣担任。为尽快查明事故原因,事故调查组对事故进行了调查,调查情况如下:

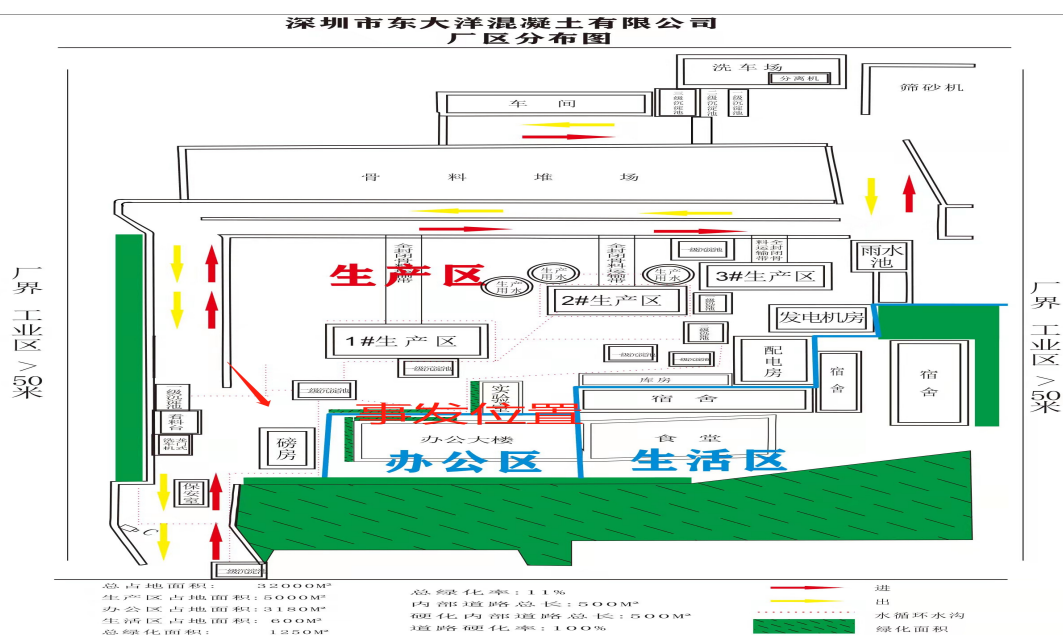
## 公司布局平面图

深圳市东大洋混凝土有限公司占地面积 32000 m<sup>2</sup>, 主要区域包括办公区、生活区、储备砂石区、混凝土生产区、停车场等区域。该公司进门约 20 米处为称重地磅区, 区域内设有左右两台地磅, 办公区与生活区位于地磅区右侧, 混凝土生产区设置在中间区域, 储备砂石区设置在后侧区域, 混凝土生产区、储备砂石区、称重地磅区均设置有行车道, 办公区、生活区通往混凝土生产区设置有专门的人行通道。其中, 事发区域为称重地磅区, 该处的人行通道与地磅为平行设置。
