# 深圳市东深商品混凝土有限公司“12·29”一般车辆伤害死亡事故调查报告

2022 年 12 月 29 日 09 时 13 分许，龙岗区宝龙街道宝龙社区宝荷大道 80 号深圳市东深商品混凝土有限公司一起车辆伤害事故，造成 1 人死亡。依据《生产安全事故报告和调查处理条例》（国务院令 493 号）及《深圳市生产安全事故调查处理工作规范》（2021 年修订版）的有关规定，龙岗区政府委托区应急管理局牵头，成立了由区住房建设局、区总工会、龙岗公安分局、宝龙街道办组成的事故调查组，并邀请区纪委监委介入，组长由区应急管理局局长黄权担任，副组长由区应急管理局副局长陈春龙担任。为尽快查明事故原因，事故调查组对事故进行了调查，调查情况如下：

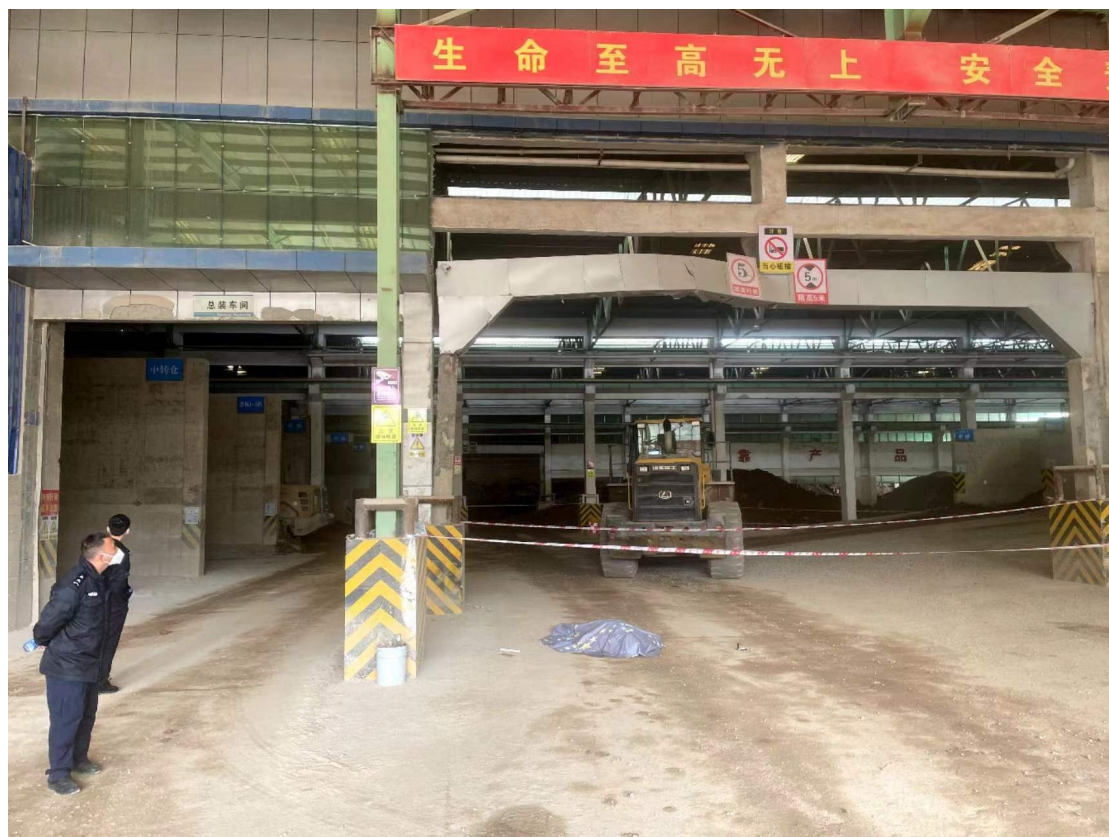
深圳市东深商品混凝土有限公司装载机司机杨家俊听到对讲机呼叫其到混凝土搅拌站料仓区转运骨料。杨家俊驾驶装载机到达料仓区将下料区内的骨料转运到存料区。09时13分许，杨

家俊从存料区驾驶装载机倒车至通道左转后，装载机尾部将车后的舒平撞倒并碾压。

**(六) 视频监控情况。**根据视频显示，装载机倒车过程中，途经料区的舒平向前跑了几步后停下步行，装载机在左转倒车过程中，尾部配重部位将舒平撞倒地面碾压。

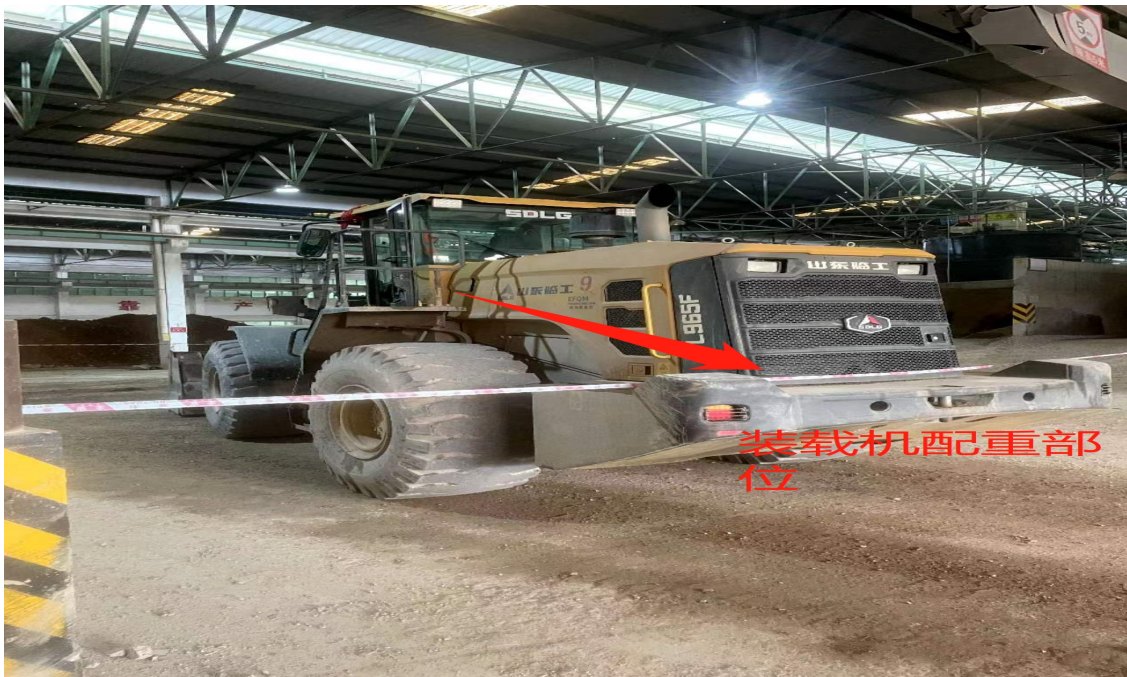
**（二）装载机情况。**涉事装载机由深圳市东深商品混凝土有限公司购买于2022年3月8日，属于轮胎式装载机，车长：8.77m，车宽：2.925m，车高3.51m，铲斗容量：3.5m<sup>3</sup>，后退车速：0~18km/h，整机工作质量：20750kg，由车架、铲斗、动臂、驾驶室、配重、前后轮等部件组成。经现场勘查，装载机各项功能正常，启动时倒车报警器发出报警声讯提示音，装载机车身设置3处监控，分别位于装载机前方、后方、驾驶室，驾驶室内监控显示屏可以正常工作，装载机配重部位宽2.25m，距地面1.25m，刹车系统无故障。

1. 杨家俊驾驶装载机倒车时未及时查看倒车影像，未确认装载机后方安全的情况下，驾驶装载机倒车过程中将舒平撞倒在地。

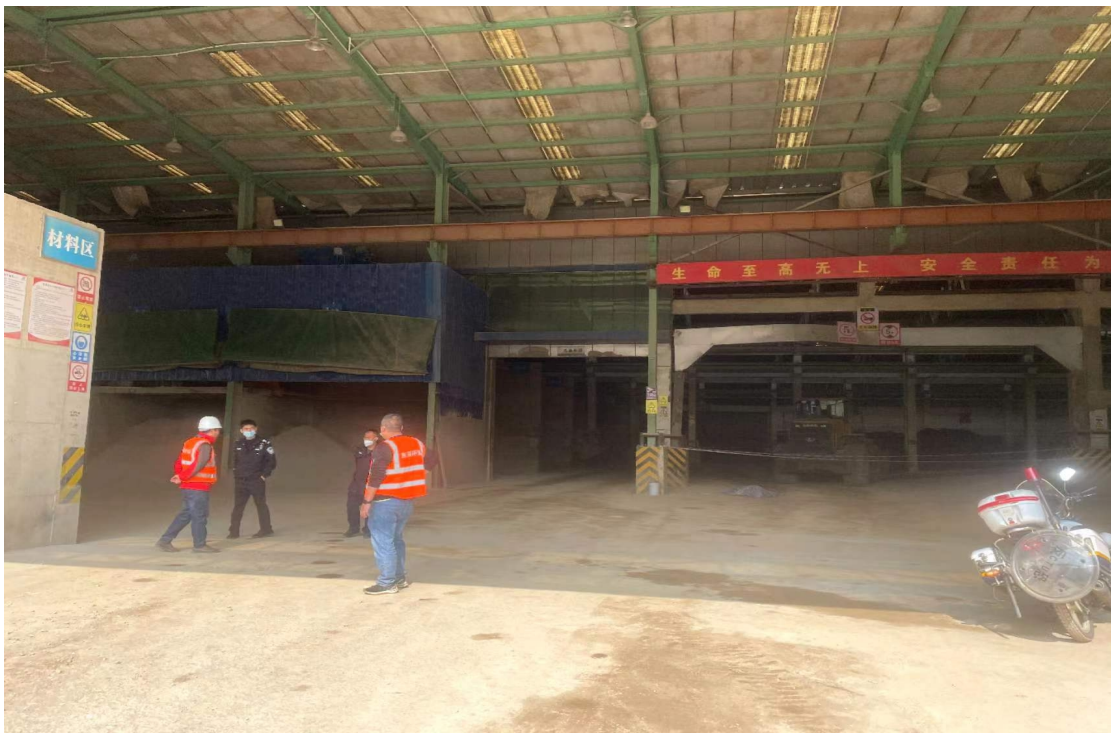
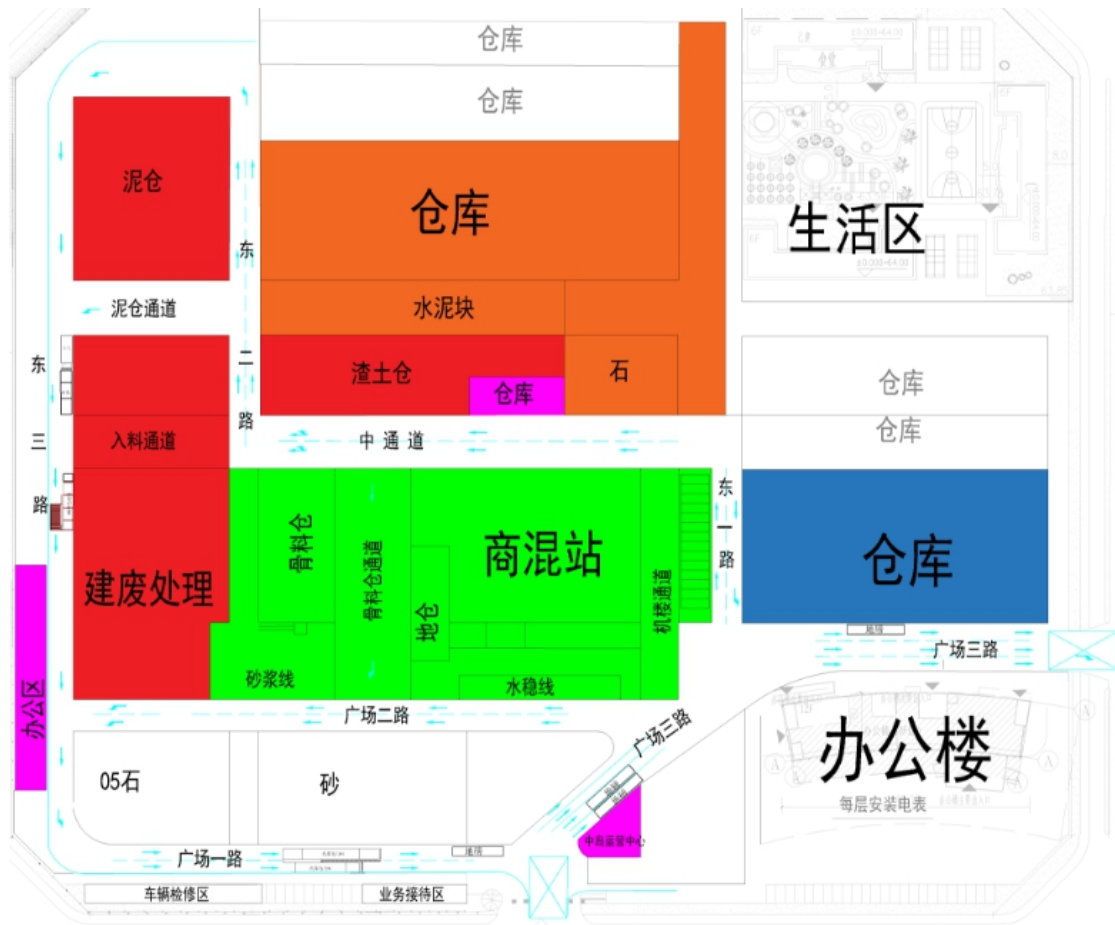
**（四）作业场地情况。**事发地位于商品混凝土生产区骨料仓厂房内，厂房骨料仓区域面积约 4244.5 m<sup>2</sup>，骨料仓区域通道长约 96m，宽约 30m，面积约 2880 m<sup>2</sup>，作业场地宽阔，无遮挡物，厂房内设置了安全警示标识。作业场地属于深圳市东深商品混凝土有限公司转运砂石骨料的作业区域。
