深圳市亚美三兄吸塑有限公司“4·22”机械伤害死亡事故调查报告

十一、事故调查组人员组成（附后）

2021年11月3日

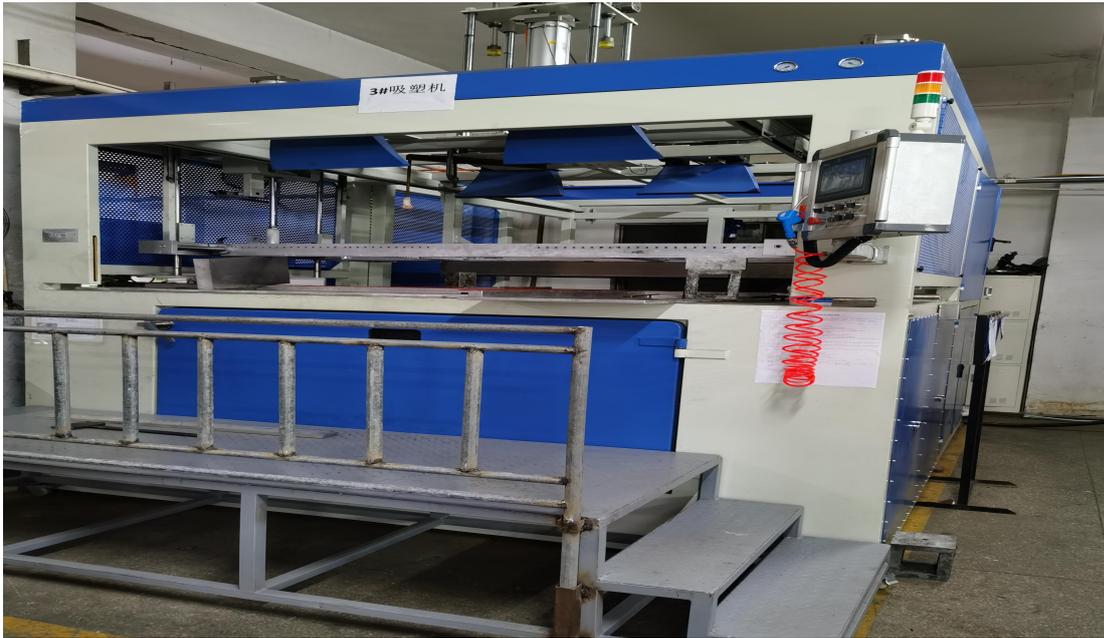
涉事吸塑机

涉事机械为 3#厚片吸塑成型机，深圳市亚美三兄吸塑有限公司于 2021 年 4 月 1 日从东莞展旺自动化设备科技有限公司购买，广泛用于 ABS、PC、PET 以及亚克力等多种塑料板材制造成型，外形尺寸：2800×3000×2900，重量：1500KG，气压：0.5～0.8MPa，本设备主机部分由板材夹紧定位装置、板材加热装置、板材成型装置、设备控制系统组成。该机集光、机、电、气为一体，升降和压紧采用气压控制系统，工作宽度无极调解，继电器控制，动作位置采用新性磁性开关感应，动作时间由 PLC 控制。操作人员可以在设备控制箱板面显示屏界面完成工作周期内各参数设置，也可在设备控制箱板面进行手动操作，调整参数后可自动连续完成塑料板材成型的全部工序。

设备原有三档自动复位开关更改为存在功能差异三档自锁开关后，没有评估自锁开关的风险，也没有对控制程序进行相应改动，控制旋钮和控制程序不匹配。

上电炉的退回到位是手动控制压框下降的必要条件之一。上电炉退回到传感器位置时，PLC 接收到位置传感器信号而控制电机停止，上电炉后退。由于上电炉的运行轨道、滚轮、链条、传动轴等部件缺少机械限位，上电炉会因为惯性、外界振动等原因在轨道方向产生位移或者回溜，当位移或者回溜超出位置传感器感应区域时，退位信号改变，导致下一步的压框下降的动作不能实现。涉事“厚片吸塑成型机”上电炉的驱动电机为普通的不带抱闸制动的三相异步电动机，由于该类型电机的控制精度不高，定位不准确，无电源输入时容易溜车，导致位置传感器的信号不稳定。

（四）各吸塑机生产企业应加强产品的品质管控，加大研发资金投入力度，同时从源头进行管控，切实做好机械设计人员的安全意识，确保机械设计安全可靠，并且及时对机械进行安全质量评估，对整个机械的制造各个环节进行控制管理，以此达到机械的可靠性、实用性、安全性。

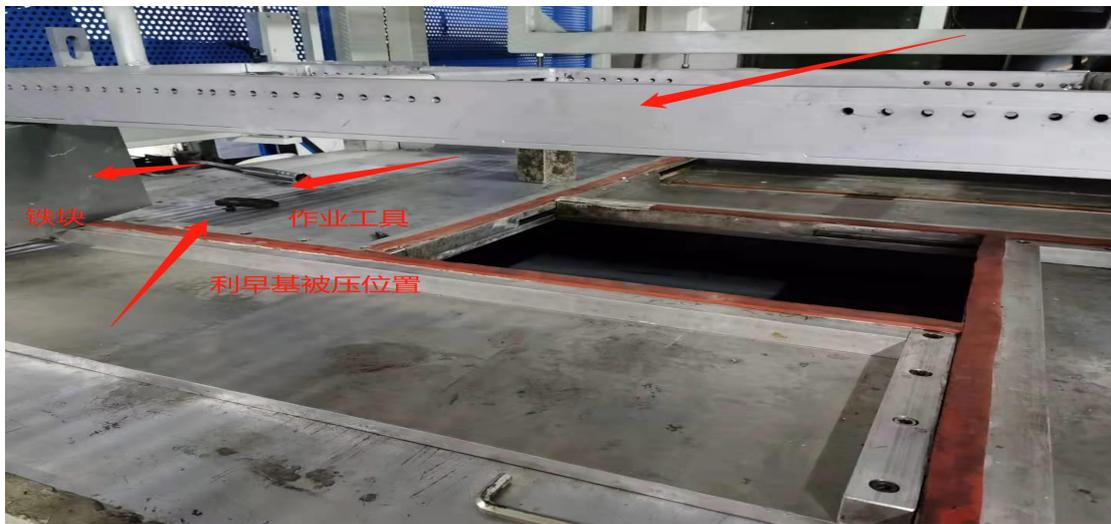
作业位置基本情况

(二)压料架下降压力值。驱动压料架的气缸在压缩空气驱动下，下降后压在利早基的腰部，气缸直径125mm，压缩空气压力0.6MPa（60N/cm²），左右两个气缸，压架的压力经测算： $P=2 \times 12.5 \times 12.5 \times \pi \times 60 \div 4=147718\text{N} \approx 1500\text{kgF}$ 。

1. 3#厚片吸塑成型机板材夹紧装置主要由压料架、压料架气缸、压料架导柱、压料架压杆以及齿轮同步组件组成，其作用对塑料板材起到加紧定位，压料架（尺寸），压料架下方垫有铁块，平台上散放着紧固螺栓用的工具。

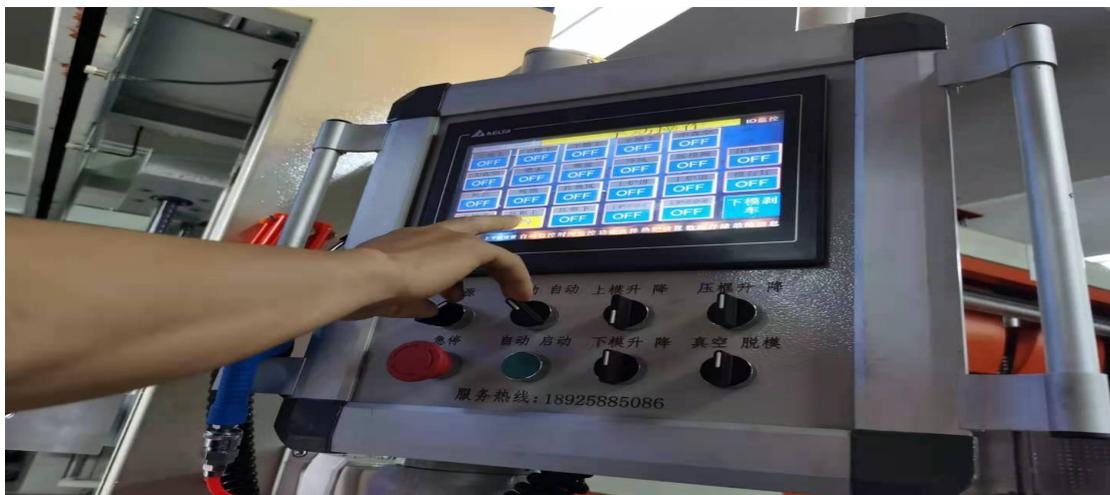
PL

2. 3#厚片吸塑成型机采用 PLC 控制系统，所有工艺参数、操作、设定在触摸屏上，可自主切换自动、手动状态。

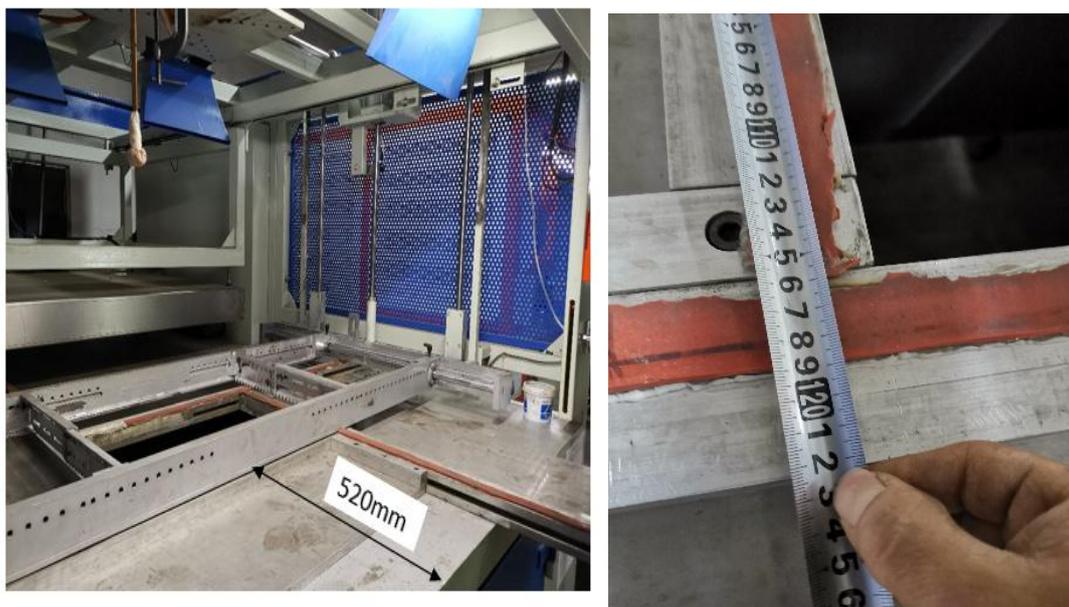
涉事压料架下压位置

3. 上加热炉复位后，压料架的边缘与电加热炉的距离是122cm，与吸塑机平台的边缘是52cm，利早基被压料架压在腰部。

2. **上加热炉定位可靠性差**。上加热炉回位位置不够，限位感应器无法感应到上加热炉位置，因此未发出动作信号，压料架未动作。利早基在安装调试模台时触碰到上加热炉，上加热炉回位到位，限位感应器感应到上加热炉位置后发出动作信号，压料架接到动作信号执行下降命令将利早基挤压至堆料平台。
