# 龙岗吉华深圳市卡片优盘礼品有限公司“5·28” 一般爆燃重伤事故调查报告

2023年5月28日9时49分许，龙岗区吉华街道吉华路357号达成工业区2B栋厂房602房发生一起爆燃事故，事故造成1人重伤。

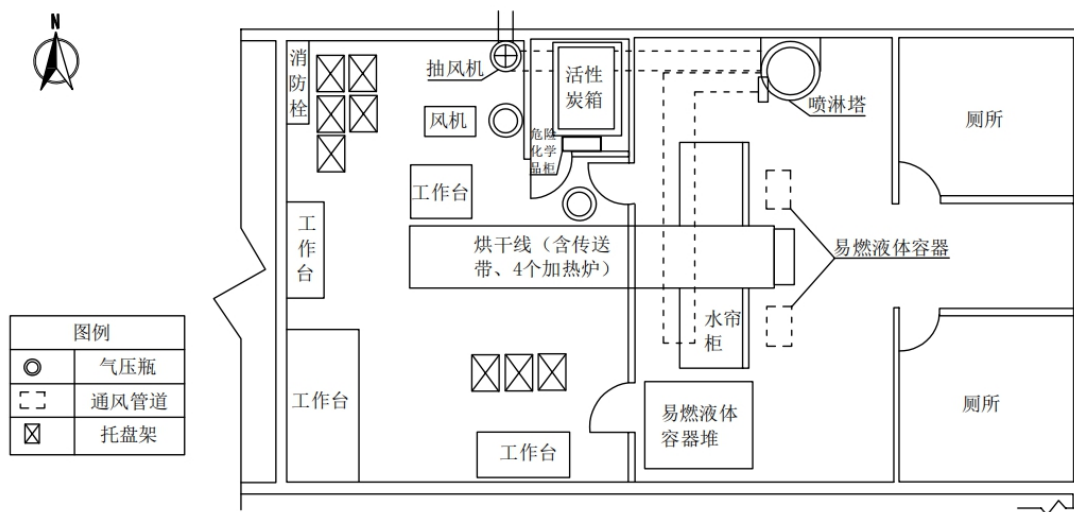
图 1 车间平面布置及设备布局图

1.车间情况:喷油车间主要开展U盘卡片表面喷涂加工,生产工序为表面清洗、喷枪喷涂、隧道炉烘干。车间中间用隔墙分隔成东西两个工作区域,主体设备是横跨两个工作区域的烘干线,烘干线上有4个加热炉。喷涂工序产生的含大量挥发溶剂的有机废气,由水帘柜进入通风管道,然后经喷淋塔水洗、活性炭箱吸附后,经抽风机排出。烘干线未安装排风系统,烘干过程产生的废气直接排到车间内;烘干线上安装有可燃气体浓度报警器,但一直未通电使用。见图1。

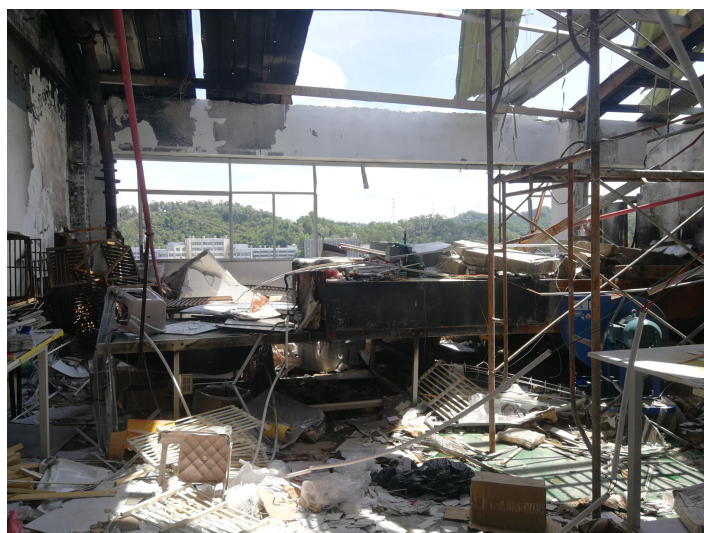
图 2 事故车间

1.事故房间内石膏板天花脱落，西侧的消防水管断落一头搭拉在地面。楼顶的铁皮顶棚外翻、房梁弯曲，露出南北长约 9m，东西长约 5m 的矩形空洞，北侧中部与西北角的铁皮顶过火变色，外翻铁皮无过火痕迹。沿北墙布置的窗户全部破碎，窗框部分向外变形。见图 2（从车间西侧隔间的西南角向北拍摄）。

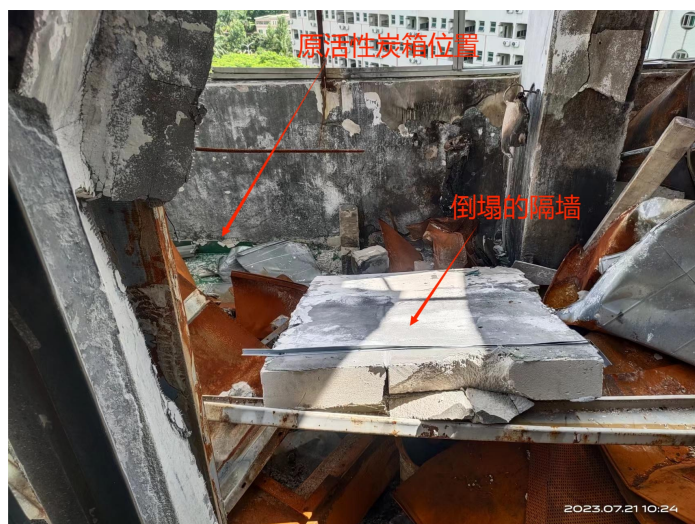
图 3 事故车间倒塌的隔墙

2.东侧隔间内的喷淋塔已完全过火；喷淋塔北侧窗户下方的墙体过火，批灰表层有剥落痕迹；喷淋塔西侧墙壁过火，通过热成像观察，温度明显高于周边墙壁。西侧隔间内的活性炭箱内部过火已破裂外翻。中间隔墙有部分倒塌，隔墙北端的墙体两侧有烟熏痕迹。房间南侧偏东处放置有少量空的原料桶，无过火痕迹。见图 3。

2.综合分析：车间在安装排风管作业前，已连续生产近 14 小时，由于通风不畅且天气炎热，车间内和管道内聚集了大量可燃气体（由喷淋塔挥发或活性炭解吸附）。从原材料组分分析，可燃气体密度大于空气。在风管连接作业时金属撞击摩擦（铁锤、铁制插条、铁皮管道）形成火花或静电，点燃可燃气体。管道内的可燃气体燃烧，体积瞬间膨胀而发生爆炸。由于隔墙部分倒塌，活性炭箱和喷淋塔之间（也是伤者当时作业区域）形成连通，此处可燃物质最多（生产产生的有机废气主要被收集在喷淋塔底和吸附在活性炭中），所以也是主要的过火区域。

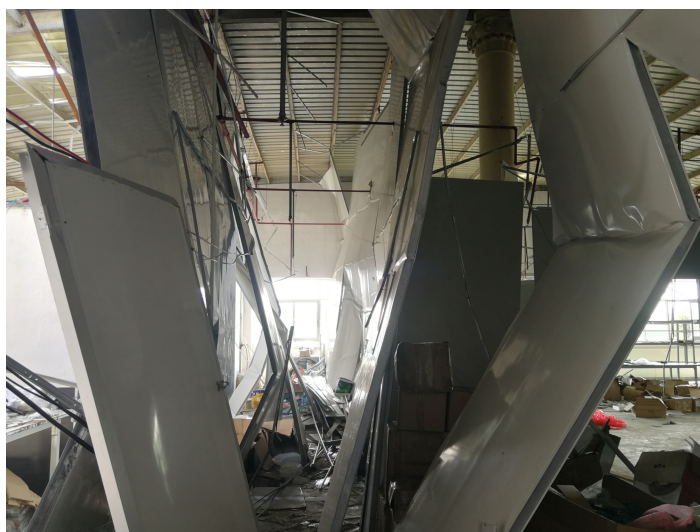
图5 车间南侧通道的铁质隔离墙

4.车间南侧设置有东西走向的通道，通道两侧的铁质隔离墙都已扭曲变形，损毁程度由东北向西南逐层递减。

沿楼梯间逐层进入厂房内部观察，5楼往下楼层窗户碎裂程度逐层递减，建筑外墙无过火烟熏痕迹，1至5层均无烟熏过火痕迹。见图5。
