# 深圳市和美科技有限公司“7·15”火灾事故调查报告

2021年7月15日7时02分许，位于深圳市龙岗区坪地街道四方埔村银台坪地工业区二期深圳市和美科技有限公司发生一起火灾事故，无人员伤亡，过火面积约250 m<sup>2</sup>，直接经济损失740.0624万元。

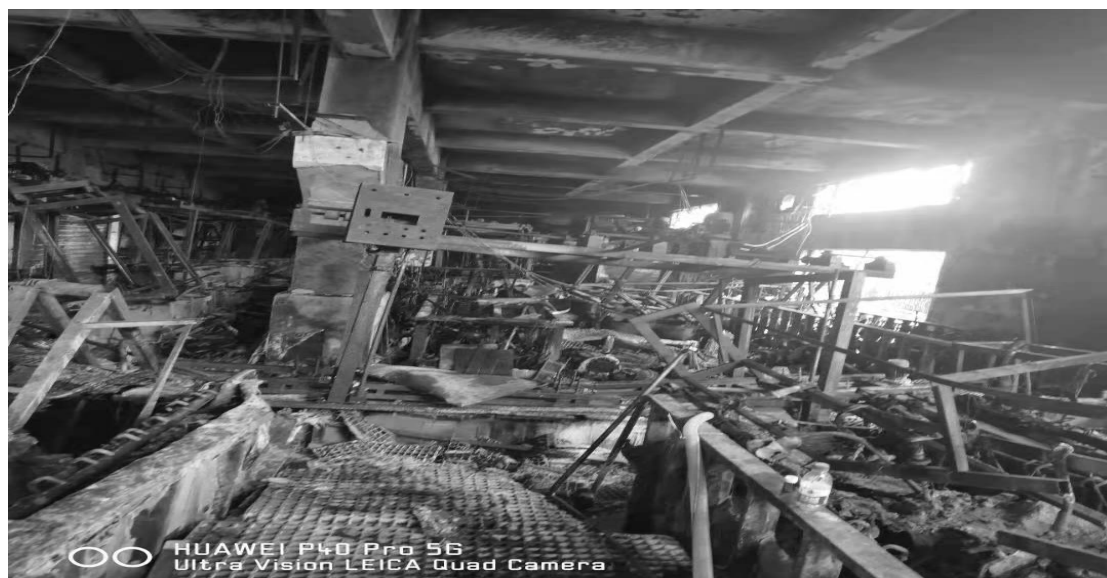
1.一楼厂房内东向观察，楼梯南侧延伸布置的建筑立柱表面脱落由西向东逐渐减轻，由南向北逐渐减轻。

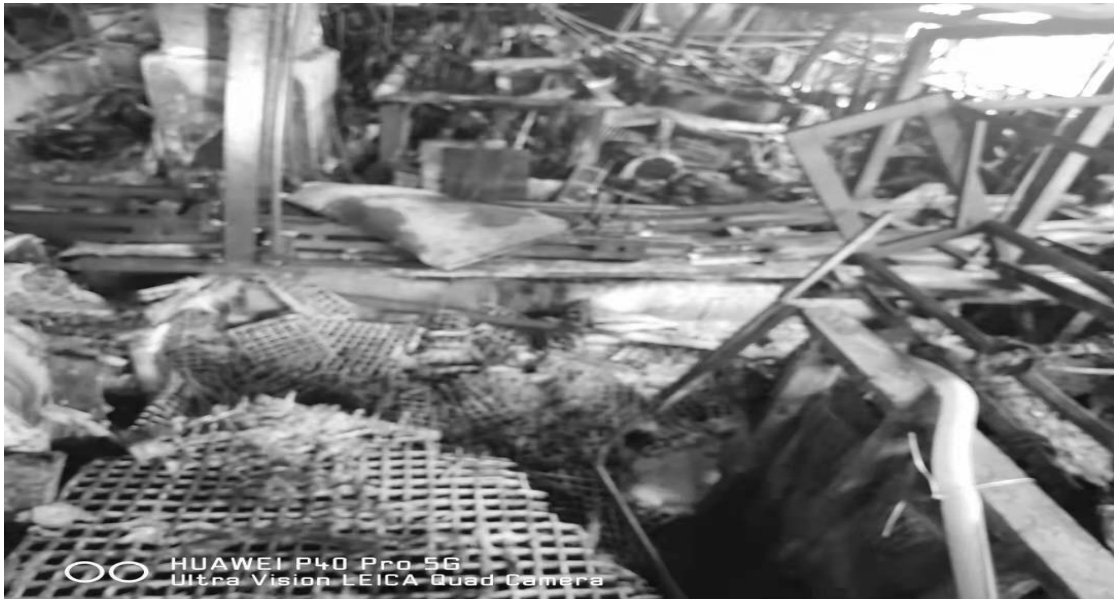
2.西端 3.5m 处的南端设备，外观变色非常严重，表面存在发白的情况，且在该部位的楼梯金属部分南端角落处形成明显的金属变糯向南倾倒的痕迹。

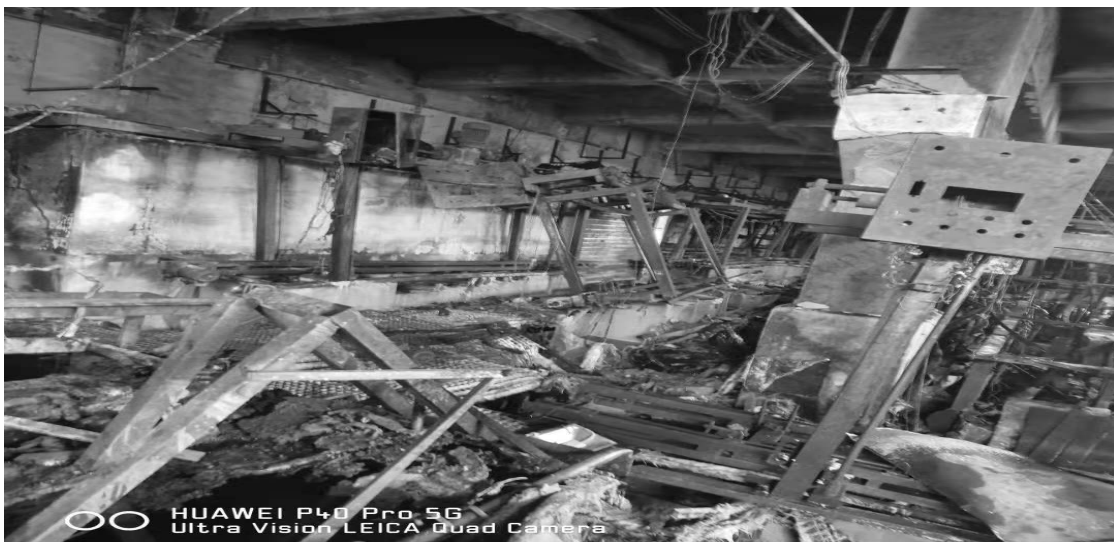
4.北侧设备区过火明显，金属变色呈现南重北轻的变化。

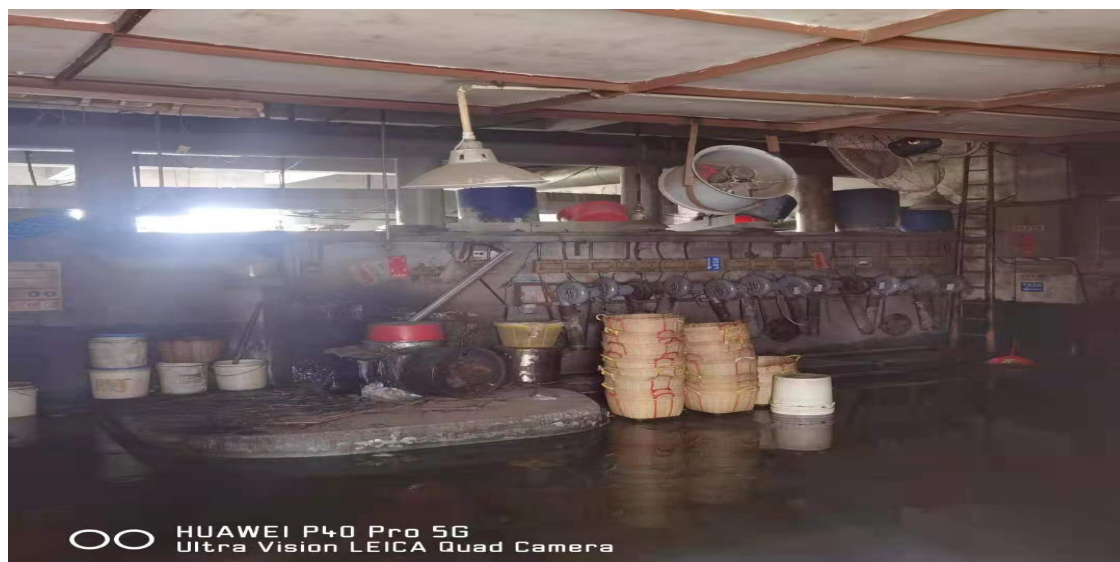
6.厂房二楼基本未见过火和严重烟熏现象，小范围内可见少量烟熏痕迹。

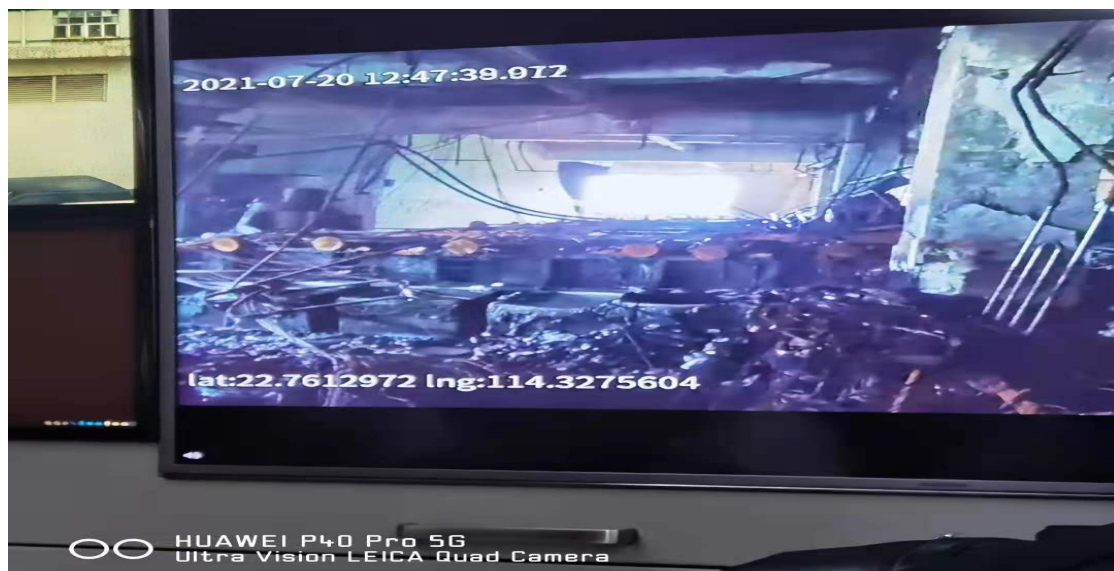
7.厂房三楼设备物品及金属变色呈现单边方向整体推展，逐渐变轻，在南墙中间向西端过火整体沿设备工作区域向北蔓延。
