深圳市天健第三建设工程有限公司“10·22” 物体打击死亡事故调查报告

2021年10月22日7时30分许，位于龙岗区南湾街道下李朗社区平吉大道汇富工业园D栋北侧挡墙治理工程施工现场发生一起物体打击事故，造成1人死亡。依据《生产安全事故报告和调查处理条例》（国务院令493号）的有关规定，龙岗区政府委托区应急管理局牵头，成立了由区住房建设局、区建筑工务署、区总工会、龙岗公安分局、南湾街道办组成的事故调查组，组长由区应急管理局局长黄权担任，副组长由区应急管理局副局长郑子荣担任。为尽快查明事故原因，事故调查组对事故进行了调查，调查情况如下：

工程名称：园山街道海蓝帝照明北侧边坡等18处边坡治理工程；发包单位：深圳市龙岗区建筑工务署；承包单位：上海建工集团股份有限公司/深圳市天健第三建设工程有限公司；监理单位：深圳市半岛建设监理有限公司；劳务分包单位：深圳市胜发建筑劳务有限公司。

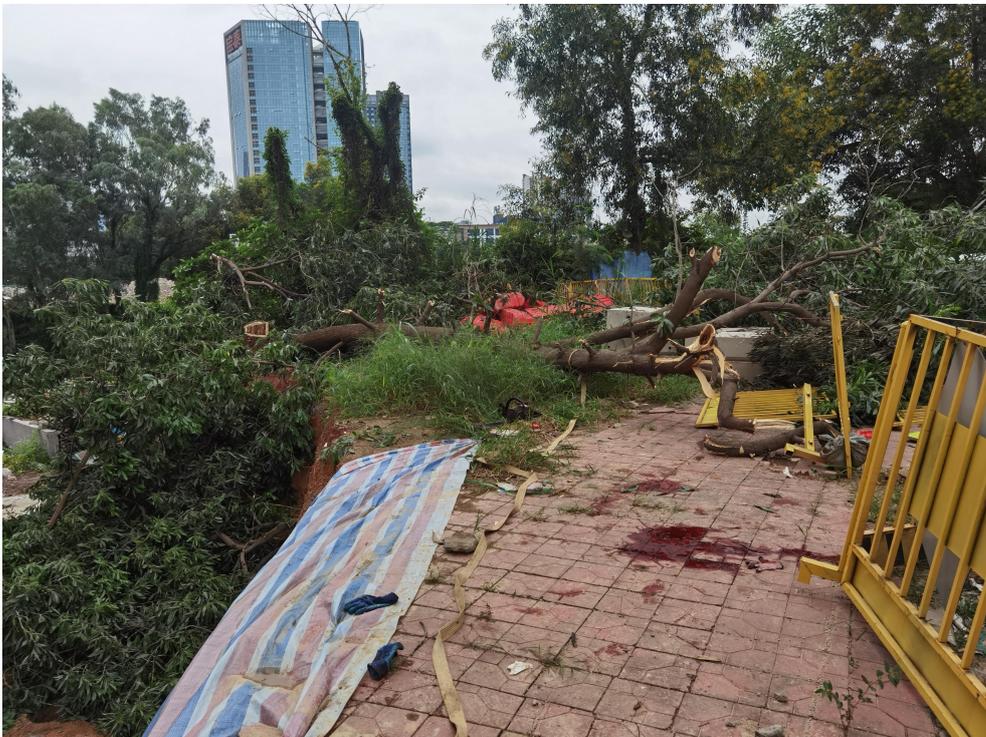
社区平吉大道汇富工业园 D 栋北侧挡墙边坡治理工程项目施工工地进行清表作业。唐登军组织陶云富、曾少区、秦英新砍伐挡土墙坡顶上的一棵相思树，陶云富负责用油泵锯伐树，曾少区、秦英新负责往一个方向拉固定在树干上的安全绳，唐登军在旁监护。7 时 30 分许，外来车辆驶入作业区范围内停靠，唐登军见状经过伐树区准备阻止车辆停靠时，相思树倒下，树木枝干砸中唐登军头部，唐登军头部流血倒在地面。

事故现场相片

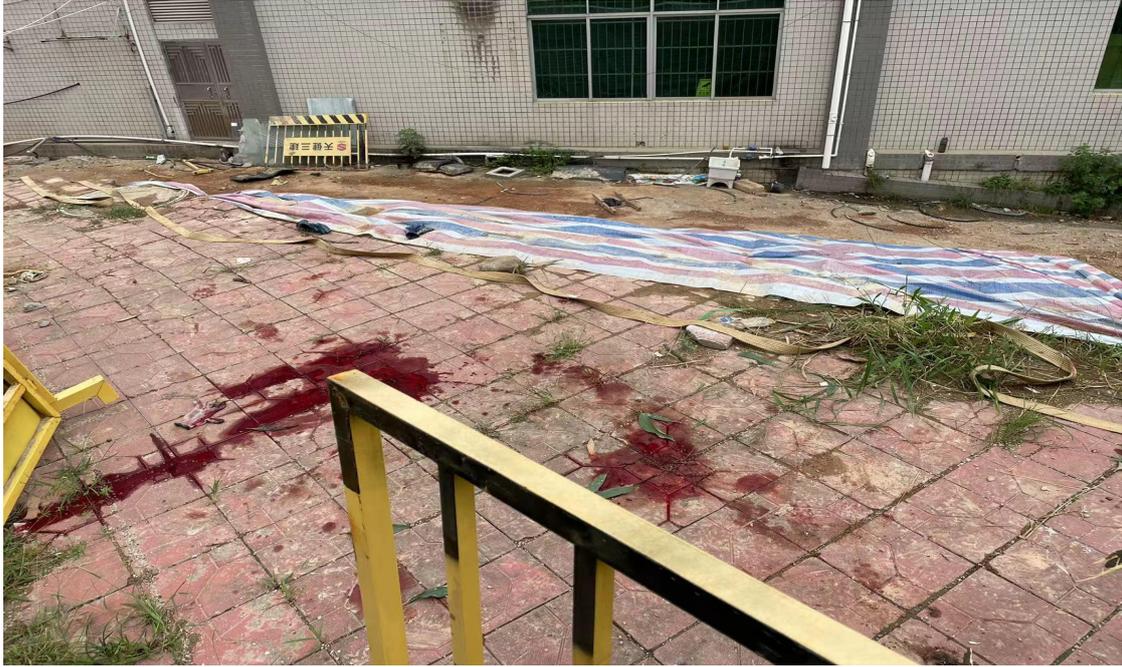
1. 事发地点位于挡土墙顶部道路，该道路路面铺设方砖，方砖上可见血迹。

现场图片

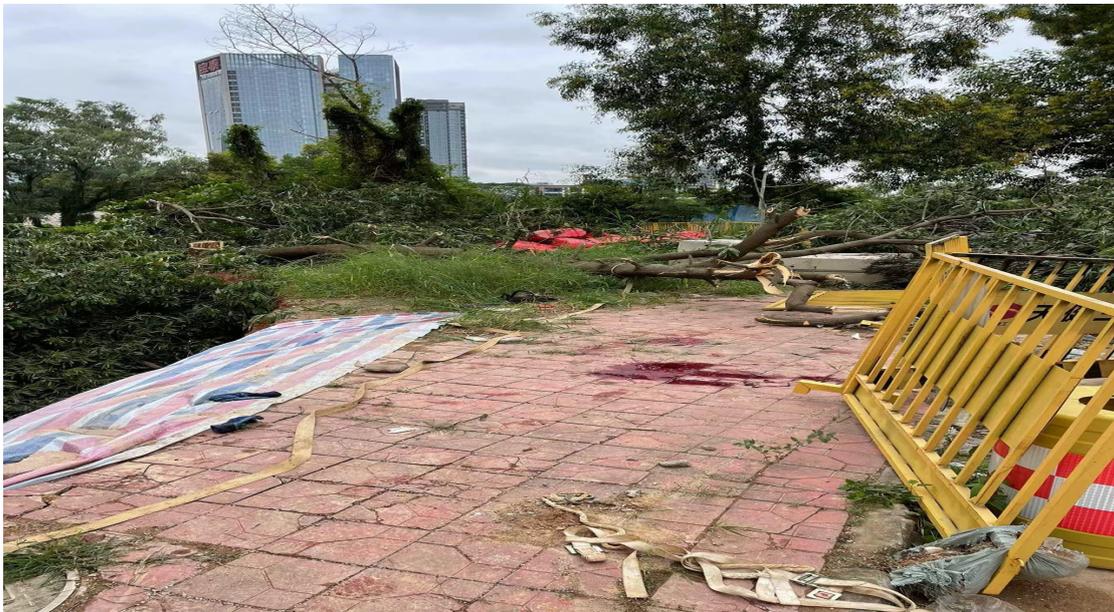
2. 挡土墙顶部道路与行车道路部分设置围挡封闭, 作业区域设置了安全防护栏隔离。

安全防护栏隔离的作业区域

2. 深圳市天健第三建设工程有限公司施工现场虽有设置相应的安全防护栏隔离，但其封闭作业区域面积不足，未能有效阻止车辆进入作业区域。

(一)施工单位深刻吸取事故教训，举一反三排查整改，立即开展事故警示教育和安全生产自查整顿，加强施工现场管理，消除管理缺陷，发现问题立即组织整改。

(二)施工单位要认真落实企业安全生产主体责任。各单位应加强对施工现场的巡视检查工作，确保施工现场作业人员正确的做好安全防护措施，严格遵守安全生产规章制度和操作规程作业；加大生产安全事故隐患的排查与治理的力度，加强对员工的安全教育培训工作，结合事故案例“讲经验、讲教训、讲感受”，既提高了安全生产知识和操作技能，又增强了危险因素的辨识能

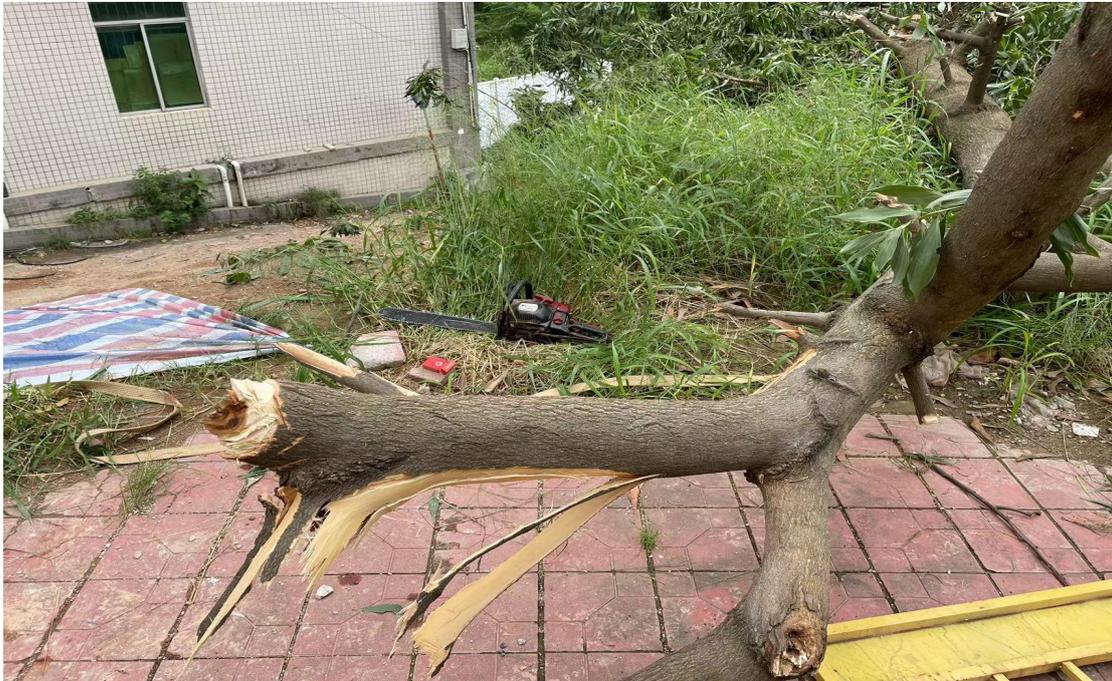
3. 清表作业现场边坡处有部分杂草和一棵倒下的相思树，该树高约 10m，直径约 20cm，未见树冠，树木中部系有一条织带。

折断的相思树
