# 深圳市天浩装饰工程有限公司“9·1”触电死亡事故调查报告

2021年9月1日8时5分许，位于龙岗区平湖街道华南城一期P01栋发生一起触电事故，造成1人死亡。依据《生产安全事故报告和调查处理条例》（国务院令493号）的有关规定，区政府委托区应急管理局牵头，成立了由区住房建设局、总工会、龙岗公安分局、平湖街道办组成的事故调查组，组长由区应急管理局局长黄权担任，副组长由区应急管理局副局长郑子荣担任。为尽快查明事故原因，事故调查组对事故进行了调查，调查情况如下：

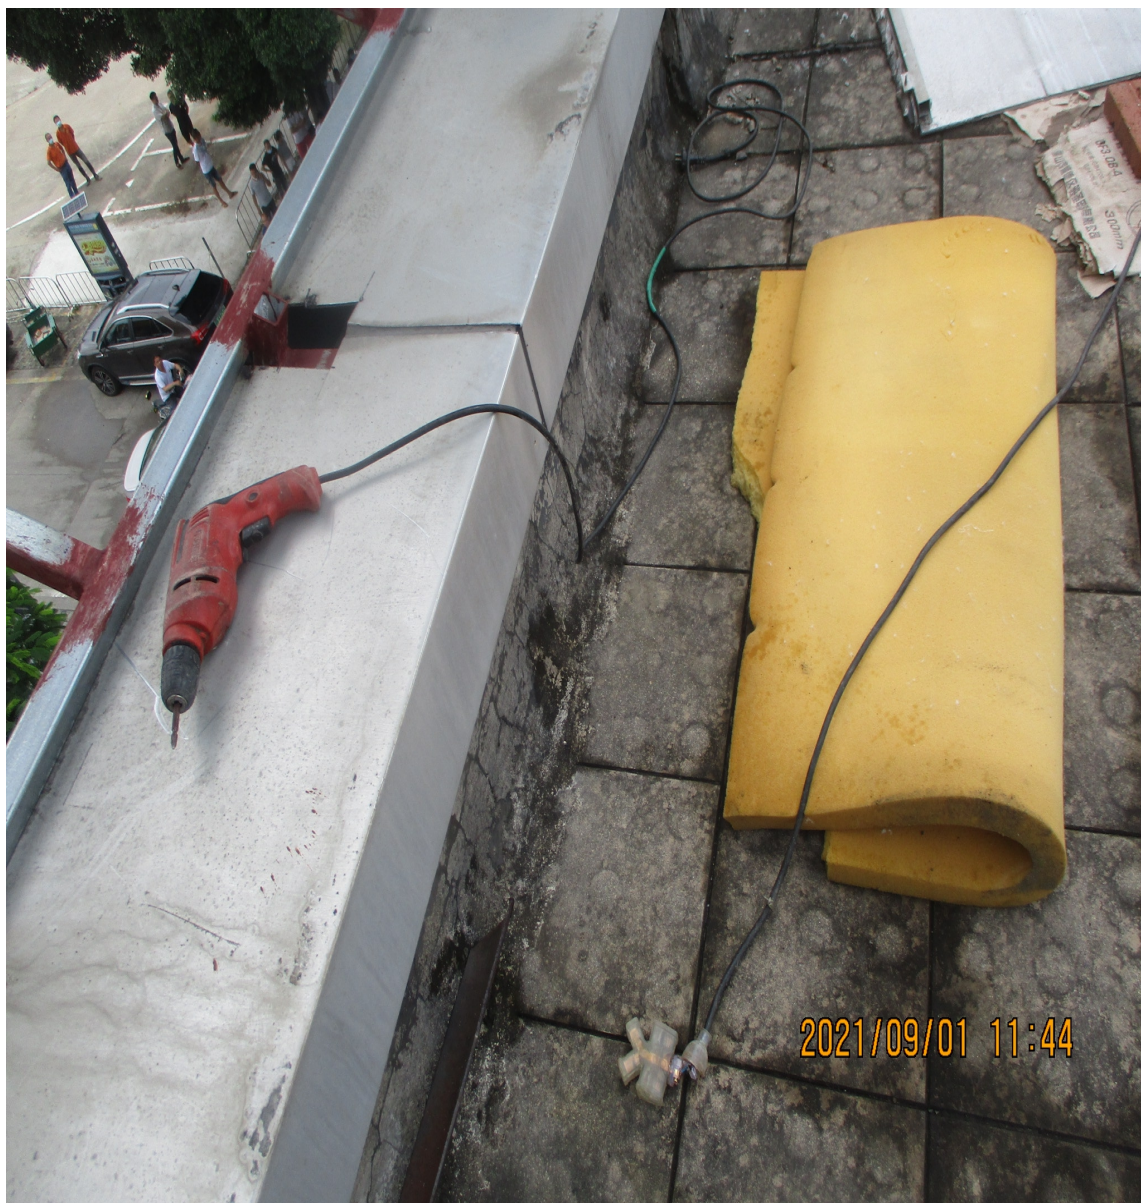
(一) P01 栋楼顶女儿墙上有具手持电动工具，该手持电动工具未与插座相连。

作业工具

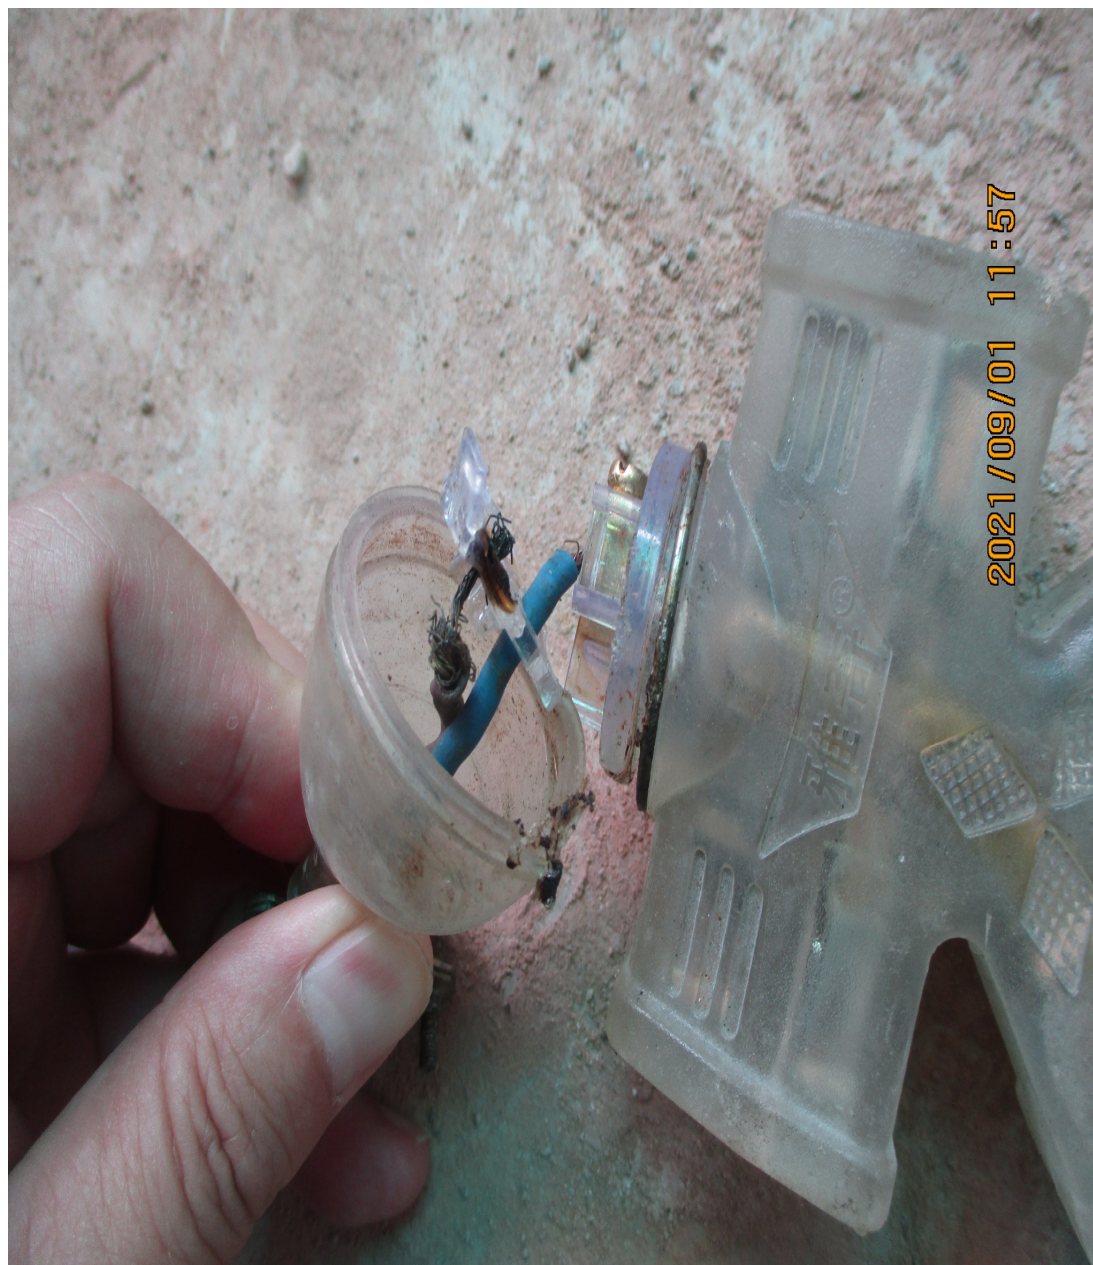
(二) 黄日习身旁地面有一地拖带线多孔插座（黄日习自带），该插座进线端塑胶套与插座脱离，蓝色导线与插座接线柱

相连，棕色导线铜芯裸露并与插座接线柱分离。经测试，棕色导线裸露铜芯可以测到 216V 危险电压。

破损的地拖带线多孔插座

地拖带线多孔插座损坏，带电导线铜芯裸露，黄日习手部触及裸露铜芯，身体其他部位与附近可导电金属物接触形成回路触

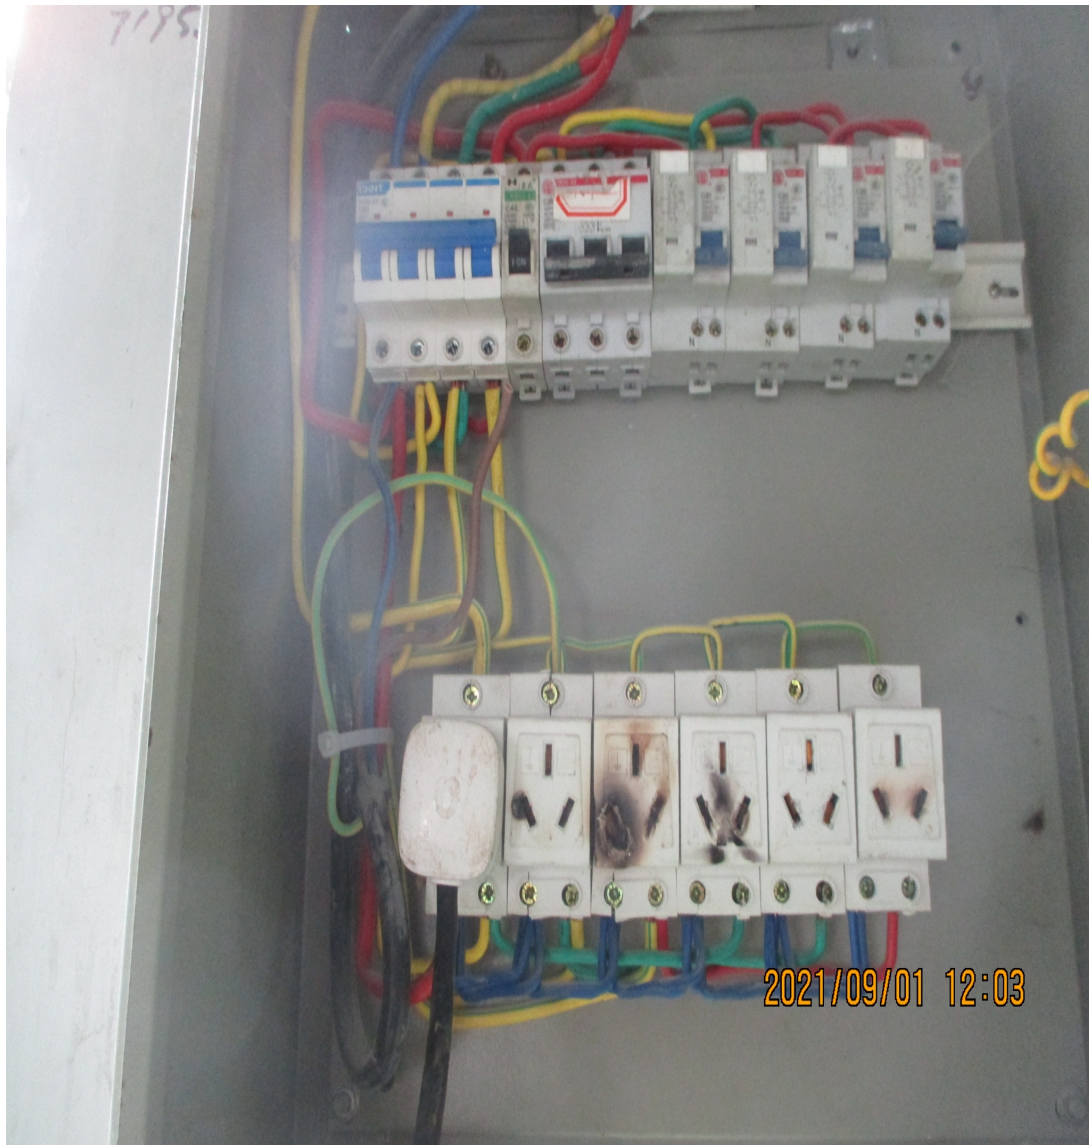
(三)地拖带线多孔插座电源从一楼临时配电箱内引出，该

配电箱电源侧供电回路未安装带有漏电保护功能的断路器。

配电箱内未安装带有漏电保护功能的断路器

- 1.施工现场临时用电配电箱内未安装带有漏电保护功能的断路器，黄日习触及裸露铜芯触电后，未能及时切断电源。
- 2.深圳市天浩装饰工程有限公司违法发包，将外墙广告装饰安装发包给不具备安全生产条件的个人。
- 3.黄日习不具备安全生产条件承揽组织外墙广告装饰安装施工。
- 4.深圳市天浩装饰工程有限公司未建立健全隐患排查治理

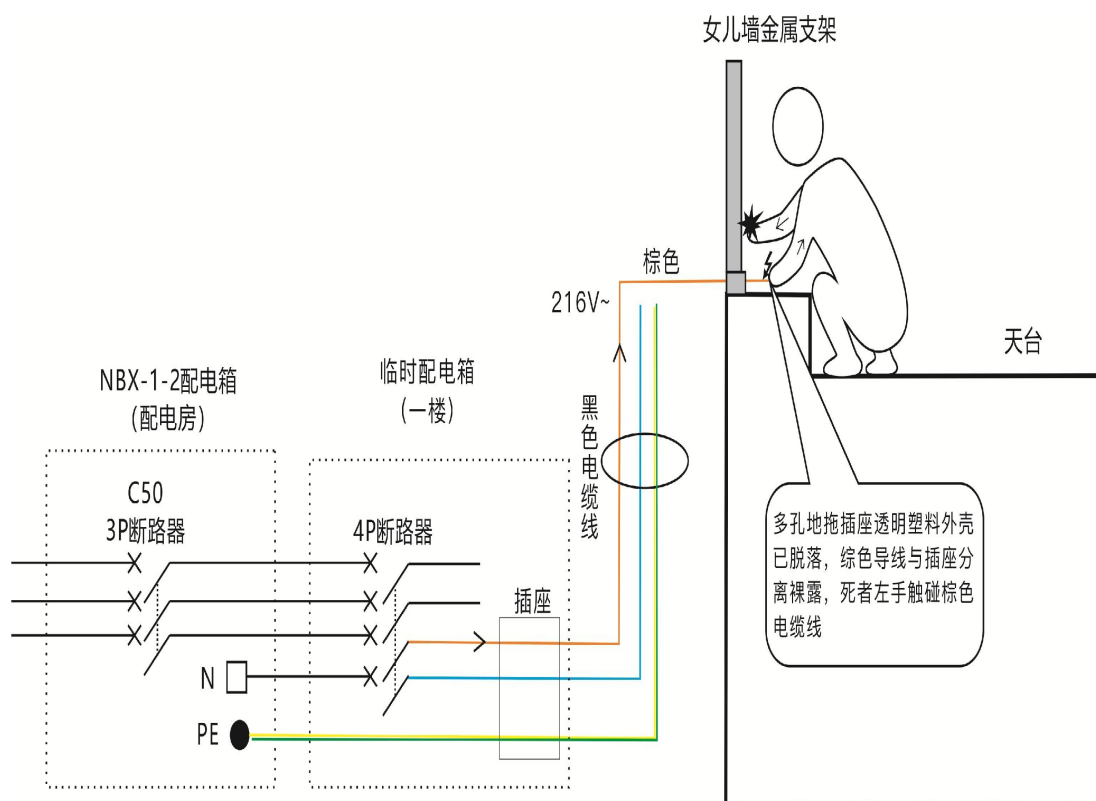
平湖街道天浩装饰有限公司“9.1”触电事故示意图

电。
