深圳市鑫源盛建筑工程有限公司“11·21” 车辆伤害死亡事故调查报告

深圳市鑫源盛建筑工程有限公司“11·21”

车辆伤害死亡事故调查组

2022年1月13日

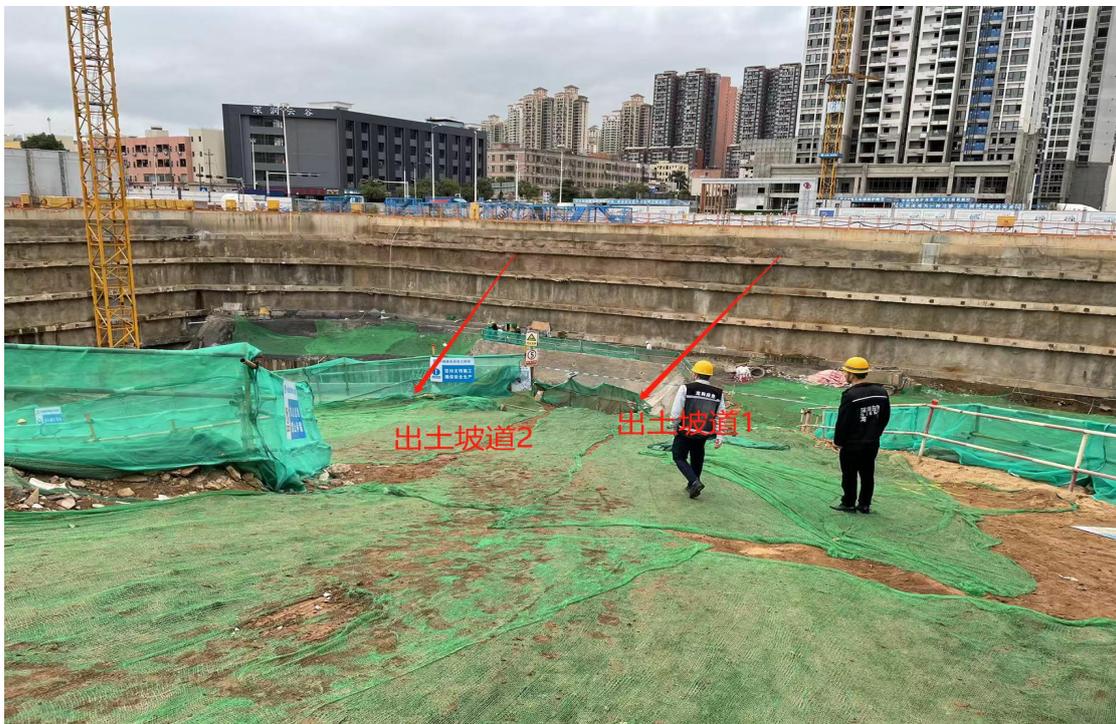
出土坡道 1、2 情况

1. 车辆行驶出土坡道为勤诚达誉府基坑坡道 2，坡底标高 27.5m，坡顶标高 42.5m，坡道宽度 6.1m，坡道总长 107.5m。

2. 事发地点位于勤诚达誉府基坑坡道 1，防护栏破损长度 18m，坡底标高 31.5m，坡顶标高 42.5m，坡道宽度 7m，坡道总长 77.3m，路面为泥土路。

2022 年 1 月 10 日，区住房和建设局委托深圳市卓立勘测工程有限公司对施工区域进行实地测绘。其中出土坡道 1、2 的坡度测量值为 7.07 和 7.13，符合《建筑深基坑工程施工安全技术规范》（JGJ311-2013）中坡道坡度不应大于 1:7 的要求。

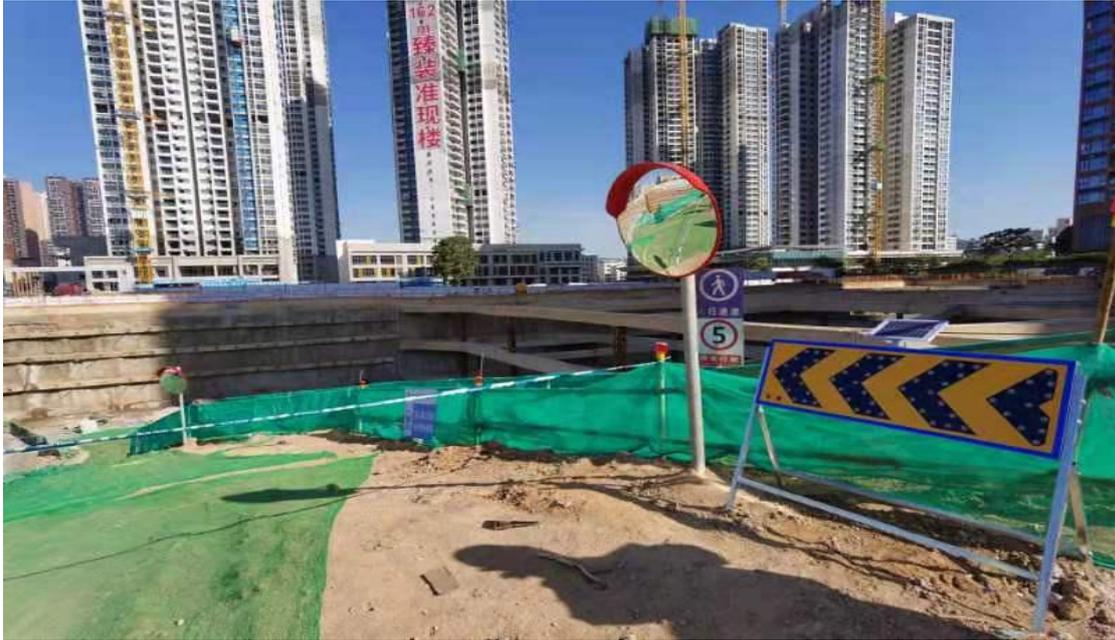
基坑安全防护措施

3. 基坑作业区坡道 1、2 与基坑临边设置有安全防护栏，防护栏挂安全网防护，防护栏上设置有红色警示灯。

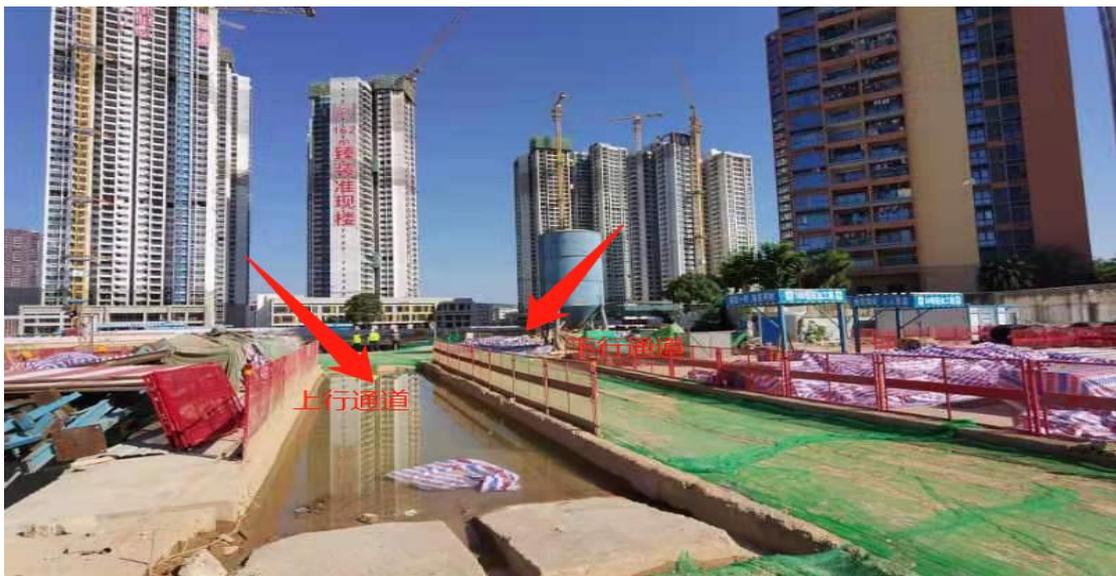
会车平台车道情况

4. 会车平台设置在出土坡道顶部，长 15.1m，宽 10m，会车平台一侧设置限速牌（限速 5Km/h）、车辆行驶导向牌，会车平台设置洗车槽和行车道，采用定型化防护栏杆隔离，洗车槽长 10m，宽 4m，行车道长 10m，宽 4m。

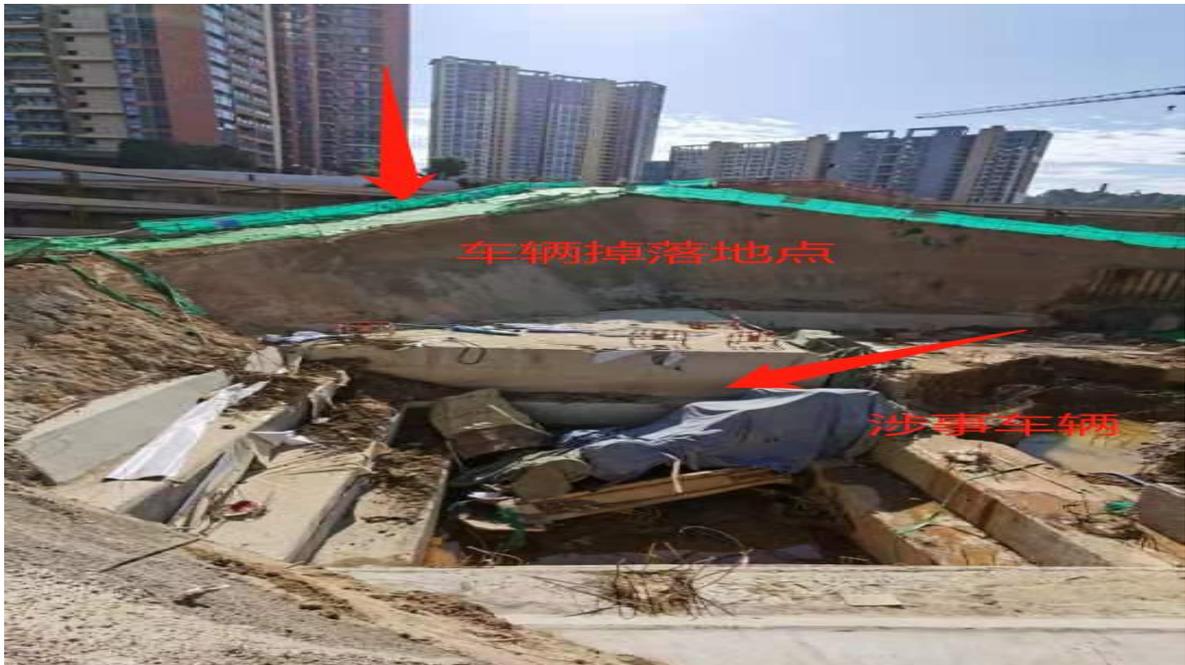
事故地点情况

5. 涉事车辆倾覆在基坑内，坠落高度约 10m，车身损毁严重，车厢内渣土散落四周。

操作不当。贺伟驾驶粤 B75460D 自卸货车行驶路线错误驶入

下行车道，前行遇阻后将车辆倒回基坑坡道过程中，未能及时调整倒车方向致使车辆掉落基坑内。
