深圳市集众建设工程有限公司“7·11”窒息死亡事故调查报告

2021年7月11日13时40分许，深圳市龙岗区龙岗街道红花岭垃圾填埋场三期工程的排水井内发生一起有限空间作业事故，事故造成2人死亡。

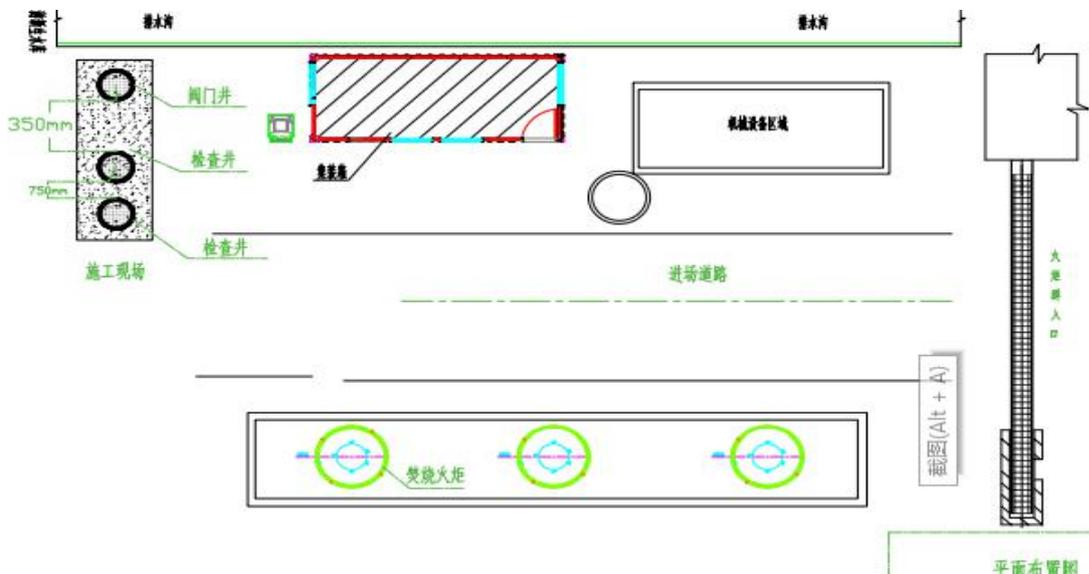
地下水排水管出水工程位置平面图

项目位于龙岗区红花岭垃圾填埋场三期东南角，主要在渗滤液提升泵旁新建一座 20m³的玻璃钢收集池，收集池上预留 2 个井道口，采用定制玻璃钢材质，收集池为二级调节，并配套抽排系统。抽排系统抽排泵采用一用一备，分别设置在两座检查井内，设置 1m 启动水位，采用浮球自动调节水泵开关，预计日处理渗漏量 20m³。

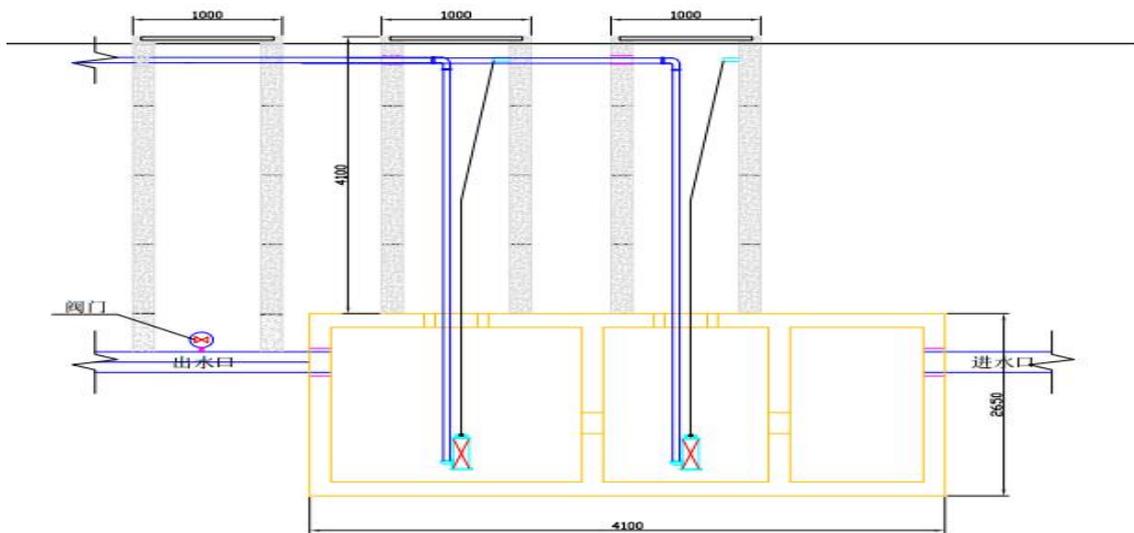
出水井剖面图

出水井为预制钢筋混凝土管拼装竖井，预制井道直径 1m，预制井道上砖砌 0.3m 高，预留直径 0.65m 的检查口，该井井深约 5.4m，污水泵安装深度 6m。

（一）根据现场涉事井内含氧量检测情况，井内底部位置（距井口 5.5m）氧气含量为 2.1%，井内中部位置（距井口 3.2m）氧气含量为 0.5%，氧气含量偏低。

（二）根据现场涉事井内有毒有害气体含量检测情况，甲烷：28.22mg/m³；一氧化碳：11.96mg/m³；乙醇：12.96mg/m³；氨气：6.00mg/m³，有害气体含量未超标。

事故发生地出水井为有限空间。该出水井自 2021 年 7 月 2 日建成，井内未设置通风设施设备，导致井内氧含量不足，邓日军、温瑞河下井作业及救援时缺氧窒息死亡。

3. 严格按照“先通风、再检测、后作业”原则开展作业，在作业前，作业人员应先对有限空间进行充分通风。通风管应置于有限

空间中下部，进行充分通风，且严禁用纯氧进行通风。通风后，使用泵吸式气体检测报警仪检测硫化氢、一氧化碳、氧含量、易燃易爆气体以及其他有毒有害物质。有限空间作业环境气体浓度如不符合标准情况，应重复通风检测程序，直至符合要求。
