# 深圳市龙岗区南湾中原昌盛汽车配件商行“11·12”爆燃事故调查报告

2021年11月12日14时21分许，位于龙岗区南湾街道丹竹头社区沙平北路589号A栋義兴综合大楼一楼7号深圳市龙岗区南湾中原昌盛汽车配件商行发生一起爆燃事故，造成1人死亡，1人受伤。依据《生产安全事故报告和调查处理条例》（国务院令493号）的有关规定，龙岗区政府委托区应急管理局牵头，成立了由区总工会、龙岗公安分局、市交通运输局龙岗管理局、龙岗消防救援大队、南湾街道办组成的事故调查组，组长由区应急管理局局长黄权担任，副组长由区应急管理局副局长陈春龙担任。为尽快查明事故原因，事故调查组对事故进行了调查，调查情况如下：

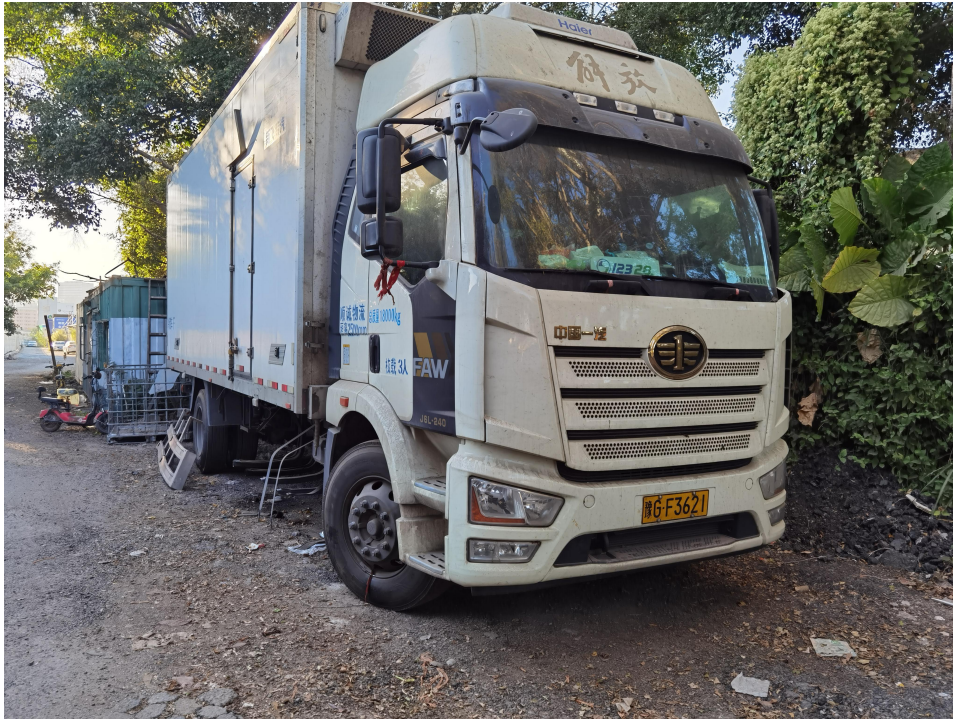
涉事油箱所属车辆

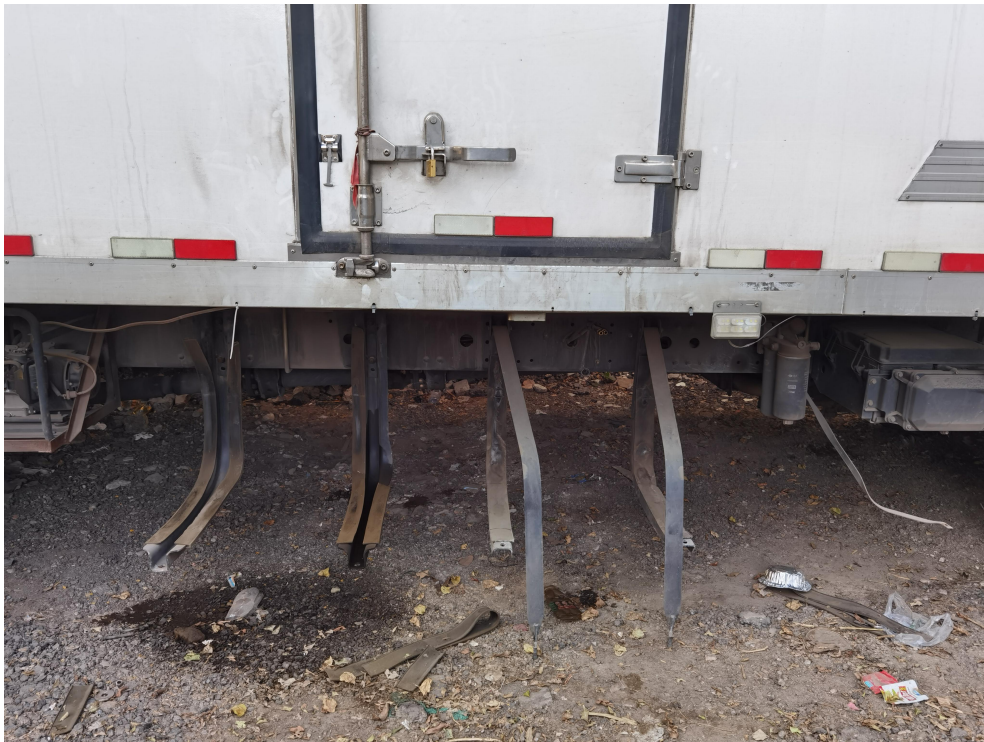
旁。11月12日10时许，车辆移位过程中油箱被撞破漏油，王千里将漏出的油卖给周边的司机，并使用高德导航附件功能搜索到深圳市龙岗区南湾中原昌盛汽车配件商行商谈油箱维修事宜。

车辆被拆除的油箱位置

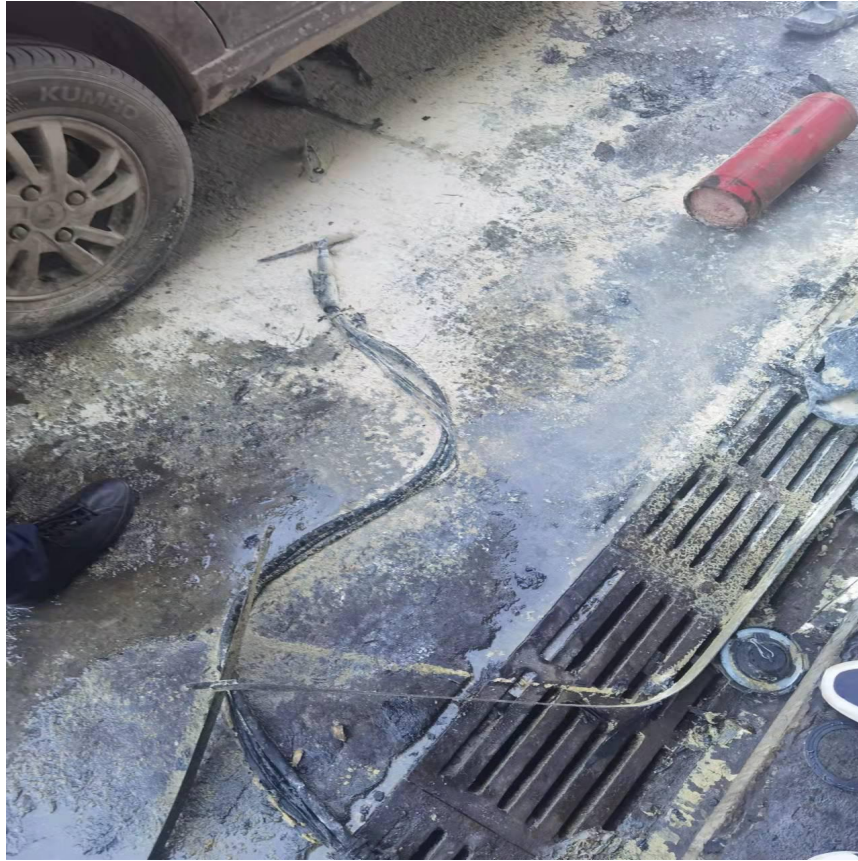
14时20分许，程启龙与王千里将损坏的柴油油箱运至沙平北路589号A栋一楼7号深圳市龙岗区南湾中原昌盛汽车配件商行门口卸下进行维修，程启龙使用氩弧焊对柴油箱漏油洞口进行焊接时，氩弧焊电弧将柴油箱内可燃混合气体点燃，将程启龙与王千里烧伤。

现场氩弧焊工具

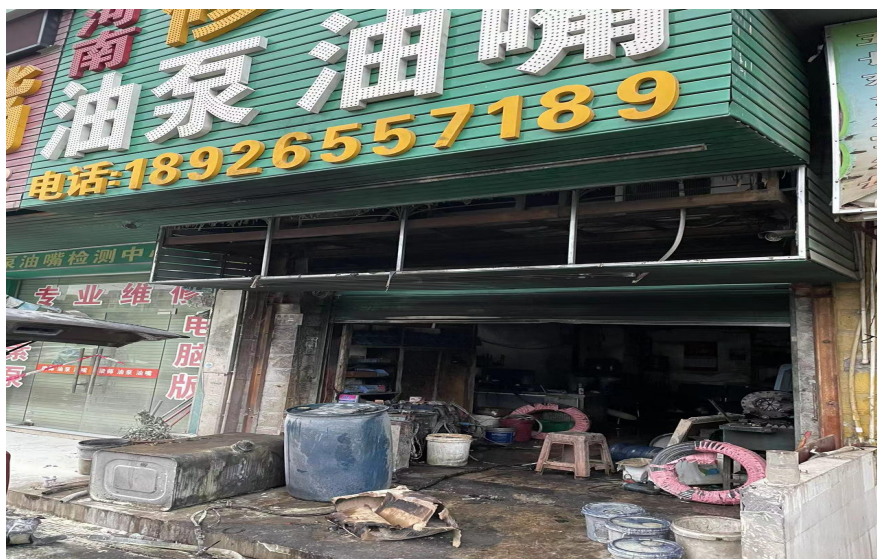
1. 商铺一层靠近门口处墙壁、墙面有明显烟熏痕迹，部分电线被烧毁，门口两侧车辆维修设备有明显过火痕迹。

### 商铺一层过火情况

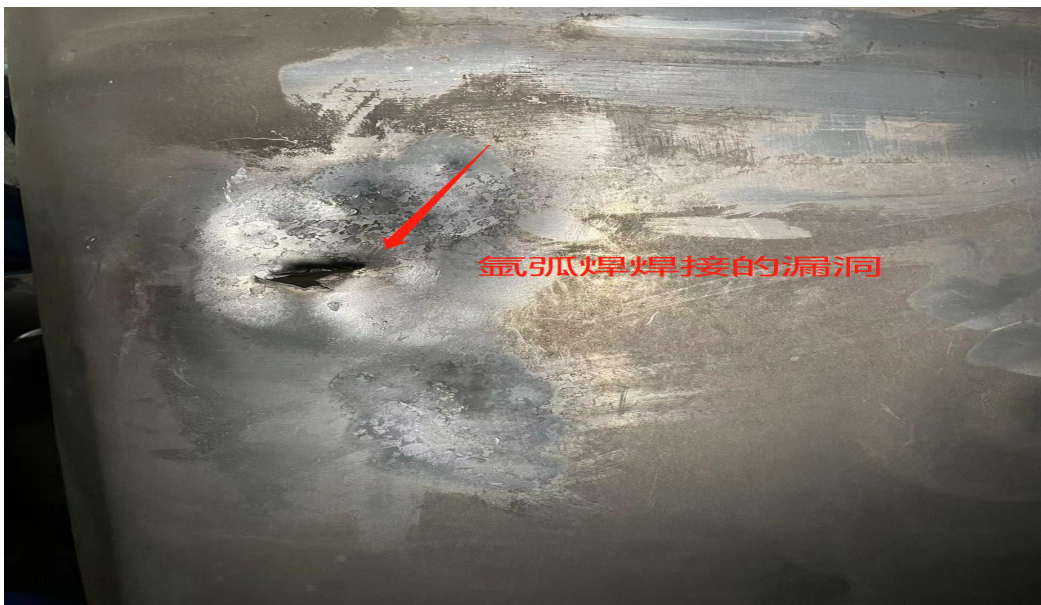
2. 涉事油箱为两个柴油油箱焊接而成，油箱在本次维修焊接过程中破裂为两段，其中一段在商铺内约 2 米处，油箱底部可见被撞破的漏洞，漏洞周围有明显的氩弧焊焊接点，油箱内残余少许柴油。另一段在商铺门前约 3 米处，油箱一侧有旧的焊缝。

### 商铺内的一段油箱情况

柴油油箱密闭，柴油挥发的油气聚集在油箱内与空气混合成可燃气体，程启龙在维修货车柴油箱时使用氩弧焊补漏，点燃油箱内易燃气体。

2. 程启龙动火作业危险性认识不足，未对柴油箱采取清洗、隔绝、置换等安全预防措施进行焊接作业。

（一）深圳市龙岗区南湾中原昌盛汽车配件商行要进一步提高对动火作业等特殊作业的风险认识，组织制定特殊作业的规章制度和操作规程，特别是加强动火作业的作业票签发管理制度；要优化作业工序工法，着力提升作业本质安全水平；加强特种作业人员的安全教育培训，进一步提高其安全意识及自我保护意识，做到有隐患停作业、有危险不作业的良好工作习惯，并强化特种作业管理，规范操作，杜绝违章作业行为。

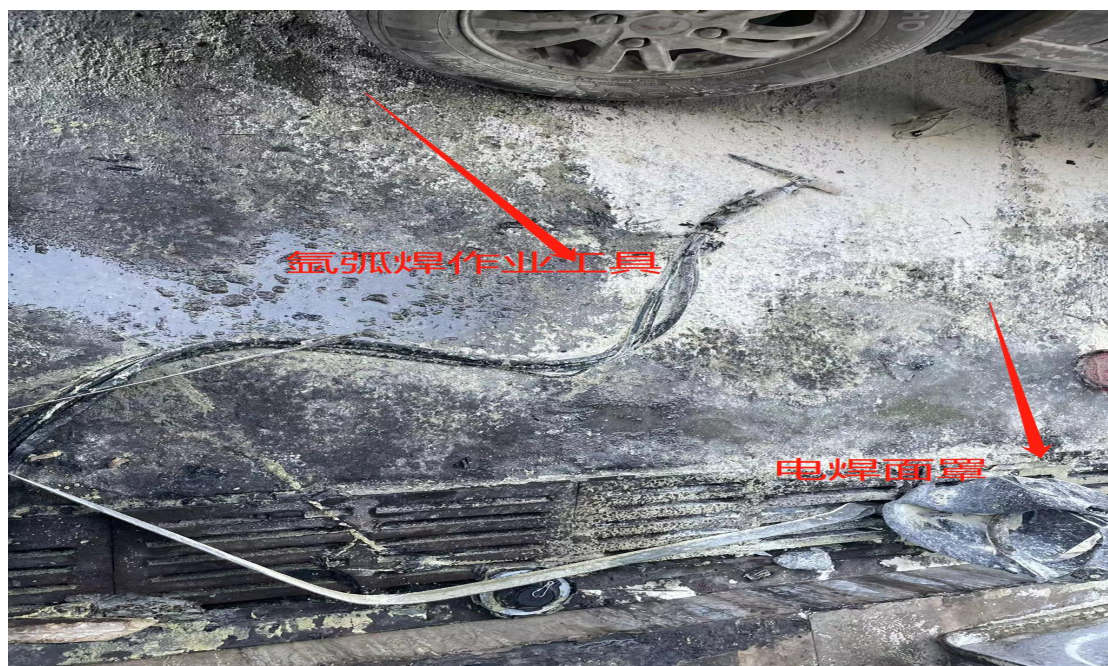
3. 店铺门前地面散放着氩弧焊作业工具和电焊面罩。

氩弧焊作业工具和电焊面罩

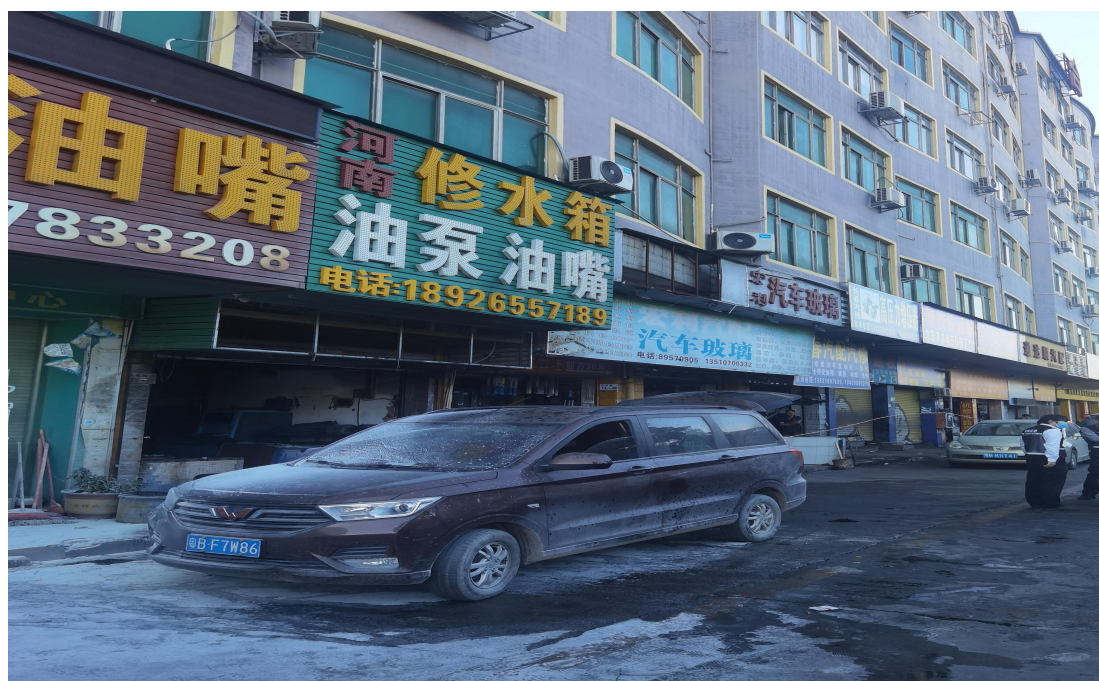
4. 商铺门前停放的粤 BF7W86 面包车，车身有烟熏痕迹。

商铺门前停放的面包车
