# 深圳市龙岗区南湾街道“8·22” 燃气泄漏事故调查报告

2021年8月22日15时13分许,龙岗区南湾街道南岭社区南芳学校校门升级改造工程施工过程中不慎将一根中压燃气管道挖破,事故导致燃气微量泄漏,无人员伤亡,造成直接经济损失873元。

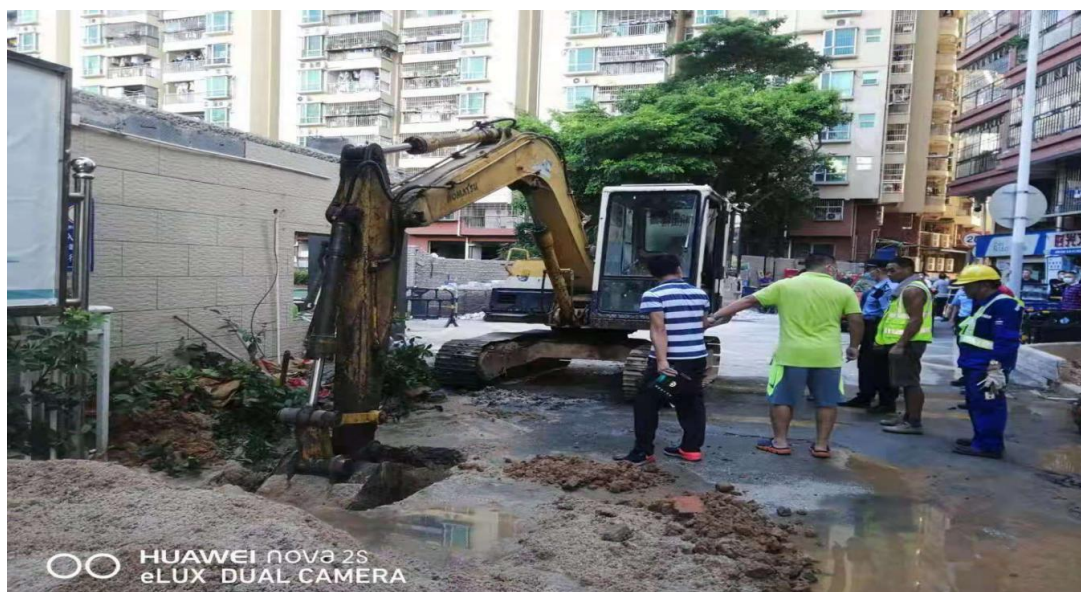
事故现场图

2021年8月8日，深圳市瑞源达建设有限公司现场管理人员冯俊雄致电挖掘机司机曾权峰租用挖掘机到深圳市龙岗区南芳学校进行施工。8月22日8时许，曾权峰驾驶挖掘机到深圳市龙岗区南芳学校校门旁道路进行破土施工作业，冯俊雄在旁指挥曾权峰作业。9时10分许，市燃气集团龙岗公司巡查员郑灿城巡查时发现南芳学校校门旁道路的挖掘机，便上前询问施工内容，冯俊雄告知不需进行开挖作业，拒绝签收协调函和燃气保护协议，郑灿城使用红色喷漆在路面做好燃气管线走向的标识后，口头告知冯俊雄燃气管线的走向，便将现场情况向市燃气集团龙岗公司巡查队长赵伟报告，赵伟回复加强巡查。14时许，冯俊雄指挥曾权峰作业，曾权峰操作挖掘机进行基坑开挖作业。15时13分许，冯俊雄、曾权峰发现将地下燃气管道挖破燃气泄漏，立即拨打燃气抢修电话和119火警电话。

未查明地下管线分布情况。冯俊雄违章指挥，在燃气管道控制范围内未采取人工探挖查明地下管线分布，在管线不明的情况下指挥曾权峰作业，曾权峰操作挖掘机进行基坑开挖作业时，挖破地下燃气管线。

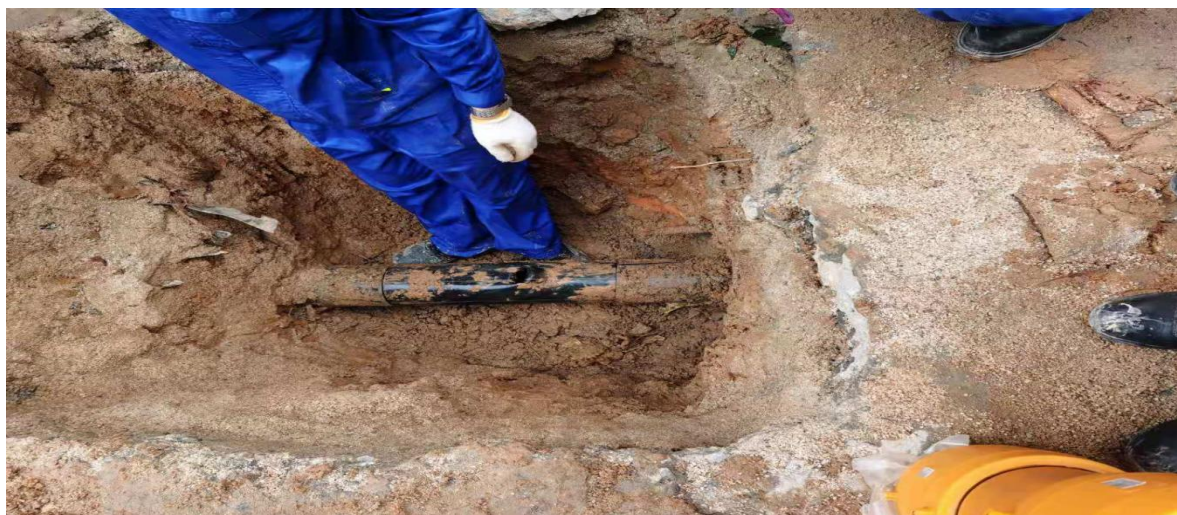
燃气泄漏管段图

燃气泄漏管道为市政中压燃气管道，ID号554811，位于龙岗区南湾街道深圳市龙岗区南芳学校校门外，埋深约0.85m，聚

乙烯 PE 管，管径为 160mm，管道壁厚为 9.1mm，管道运行压力为 0.15MPa，2007 年 6 月 8 日投入使用，管道周边有燃气走向标识，运行状态属带气管。

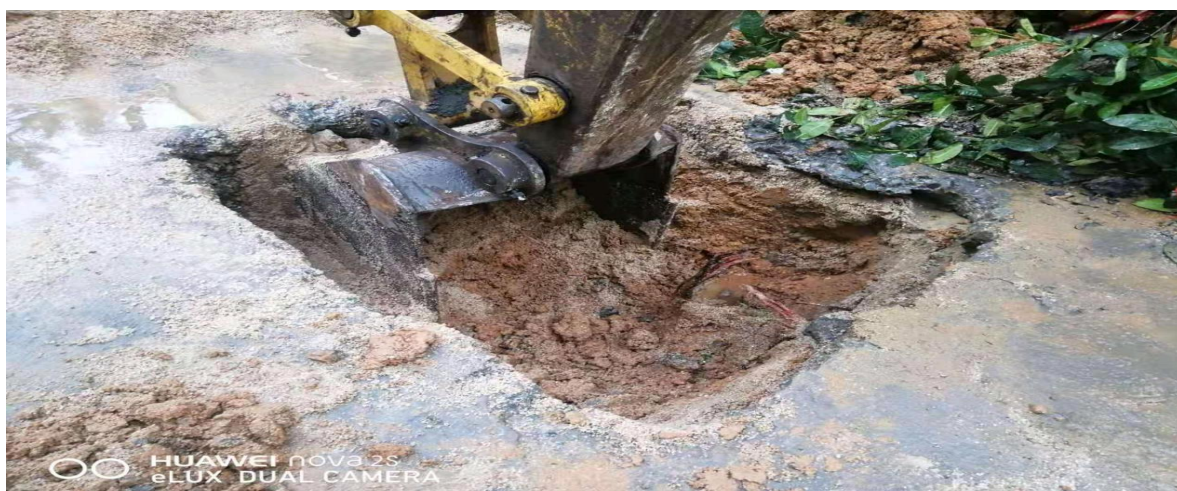
门柱基坑图

事发地点已开挖的门柱基坑尺寸为  $1.24 \times 1.15 \times 0.9\text{m}$ ，基坑旁停放一台挖掘机，挖掘机机身张贴了燃气管道安全标识。
