深圳市龙岗区平湖街道“6·20”中压燃气管道 泄漏着火事故调查报告

深圳市龙岗区平湖街道“6·20”中压
燃气管道泄漏着火事故调查组

2021年8月4日

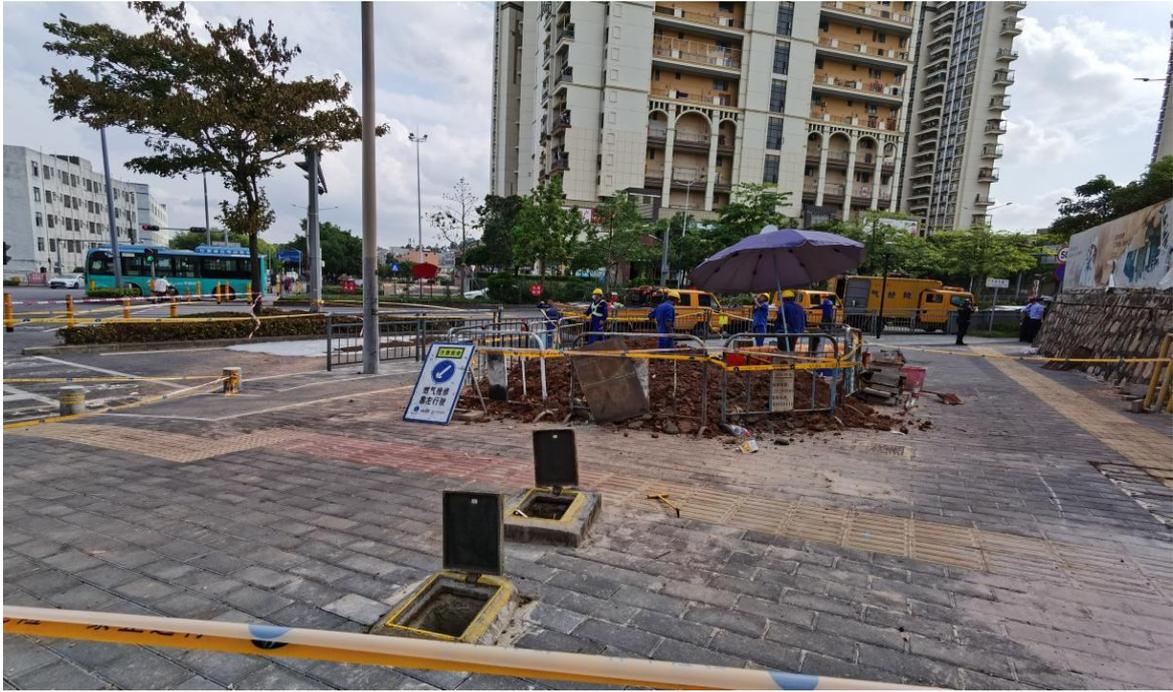
图 5 项目接驳点作业现场图

质聚乙烯管（PE 材质），管径：D160，壁厚：14.6mm，设计压力 0.3Mpa，实际运行压力：0.17Mpa，该工程 2020 年 12 月 3 日开始施工，2021 年 6 月 18 日验收完毕。龙岗分公司 6 月 19 日对该项目接驳点进行开挖，开挖点位于人行道，基坑尺寸 $3 \times 1.7 \times 2.3\text{m}$ ，经现场确认燃气管道具备作业条件后，6 月 20 日实施管道接驳作业。管道接驳完毕后，新建管道具备投产运营条件。

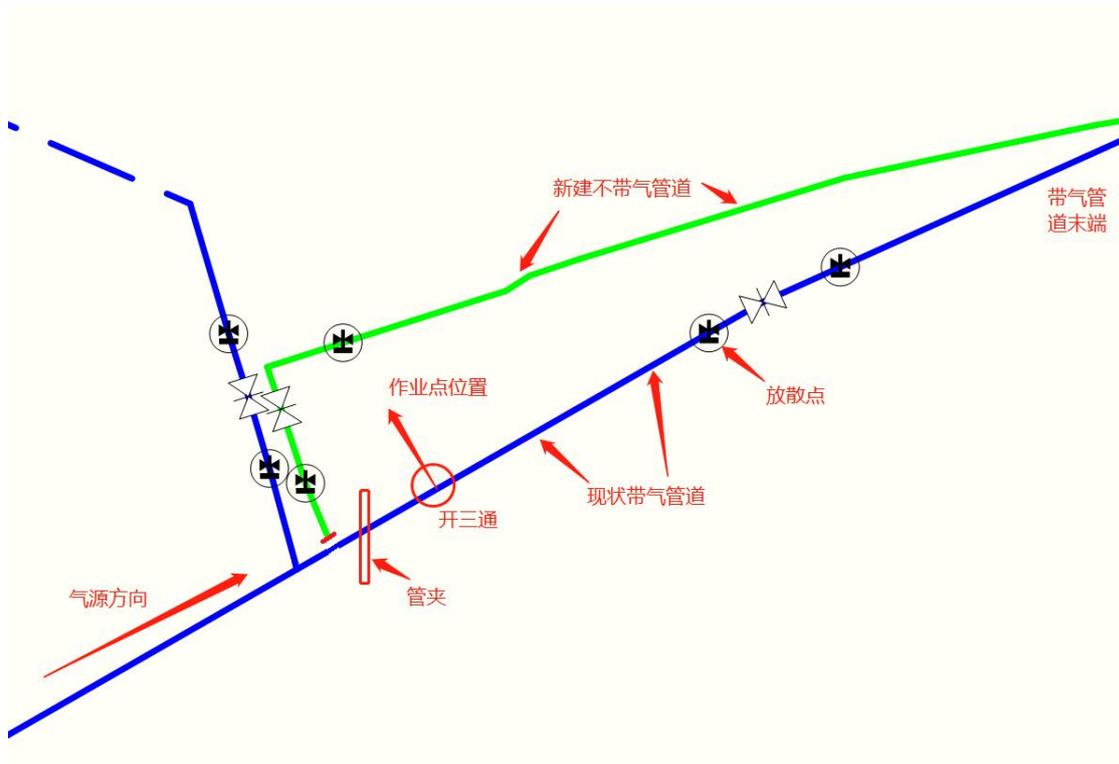
图 6 燃气管线现场图

工程名称：平安大道市政工程（一期）第一标段燃气工程。该带气管道属于市政管道分支管，燃气泄漏管段编号 ID880040，管段长度 110m，管道材质聚乙烯管（PE 材质），管径：D160，壁厚：9.1mm，设计压力 0.3Mpa，实际运行压力：0.17Mpa，直埋敷设，埋深 1.5m。2014 年 6 月 26 日竣工，2014 年 7 月 2 日投产。泄漏点位于压扁器往下游方向 50cm 开三通处（图中红色圆圈位置），上游气源阀位于平安大道，为钢制闸阀，距泄漏点直线距离 610m，关闭钢制闸阀需使用专用工具阀门操作杆，接驳时上游气源阀未关闭。

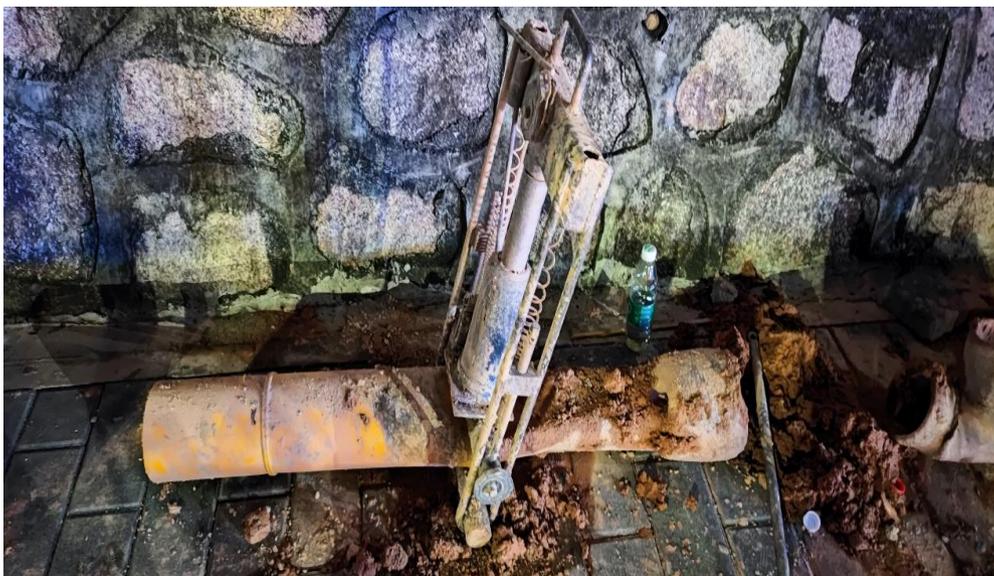
图 7 带气管道和现场压扁器图片

行压力验收)。在已供气管道 PE160 (管径为 DN160) 上进行 PE160-PE160 接驳作业,本次作业采用设置压扁器进行气源隔离,无停气用户。

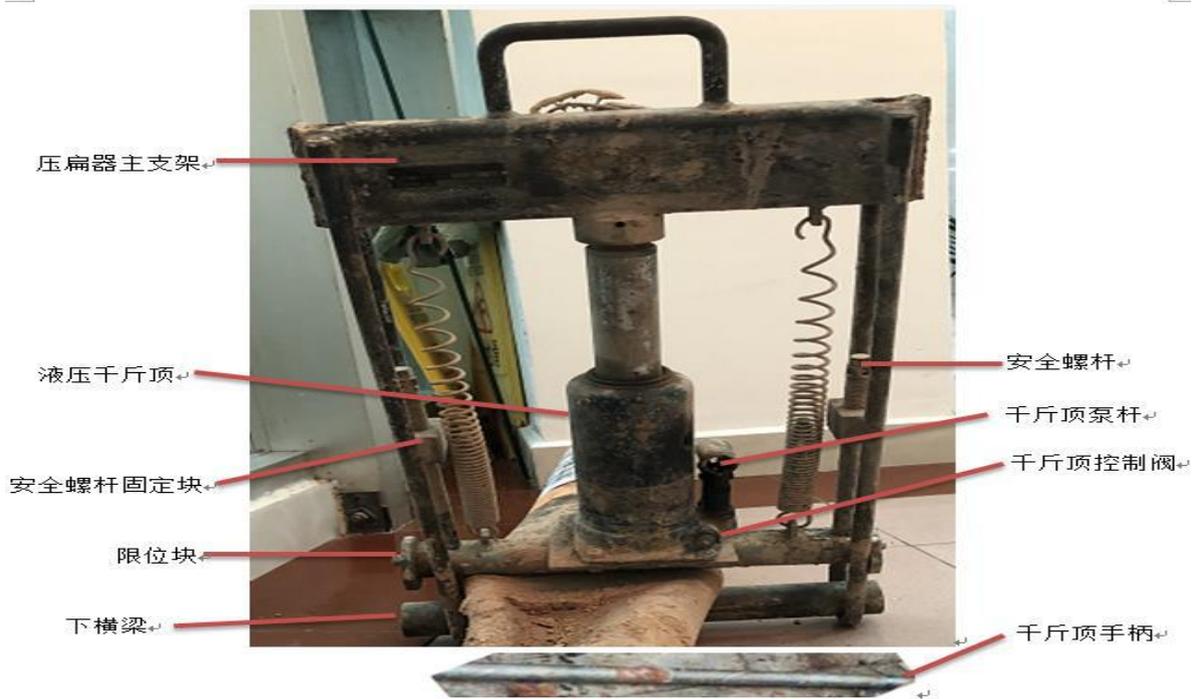
图 8 压扁器结构图

压扁器 (俗称“管夹”) 由深燃集团于 2017 年从港华辉信工程塑料 (中山) 有限公司购入使用, 型号: SQT200, 材质: EN3A 中碳钢, 适用管径: 63mm-200mm SDR11、SDR17, 尺寸: 750mm × 370mm × 100mm 重量: 36Kg, 主要部件为液压千斤顶, 压扁器两侧设有安全螺杆固定块。液压千斤顶额定载重: 15T。经核实, 压扁器非国标产品, 为港华辉信工程塑料 (中山) 有限公司从英国进口的产品。压扁器每月进行维护保养并记录, 每次作业前进行检查, 最近一次维护保养日期为 6 月 1 日。

本次事故的直接原因是压扁器在作业过程中受外力（如切割、安装套筒等）扰动，夹具失去锁紧功能，聚乙烯塑料管微量反弹，导致燃气泄漏，气体剧烈摩擦产生静电，发生混合气体燃烧。

3. 作业前对作业设备复核检查不到位。依据《城镇燃气设施运行、维护和抢修安全技术规程》（CJJ51-2016）第 6.5.2 条之规定，作业前应对施工用管材、管件、密封材料等进行复核检查，并应对施工用机械设备进行调试。龙岗分公司现场作业人员未能对隔绝气源工具压扁器进行更为细致的检查、调试，未模拟操作确认完好，以致在接驳过程中压扁器突然失效。

4. 作业现场检查督导不到位。聚乙烯塑料燃气管道本身具有较强的弹性，在切割管材和组对熔接管件作业过程中会产生不同程度的震动，震动会对压扁器工作稳定性产生干扰，现场人员未对压扁器的工作稳定状态进行持续监控，龙岗分公司对燃气接驳作业缺乏全面的检查指导。

深燃集团要着力提升作业本质安全水平。一是研究引进先进的设备工具。要组织开展接驳作业等危险作业工艺风险评估，查找作业过程中各类失效可能和失效后果，逐一采取管控措施，积极研究引进先进的设备工具，尽最大可能控制作业安全风险。二是全面优化作业设备管理工作。要查找并堵塞作业设备维护保养制度漏洞、管理漏洞，梳理关键设备清单，从设备操作、设备存放管理、设备维护保养等明确设备管理要求，规范作业前检查、每日检查、每月检查内容和标准。三是加强对压扁器等作业设备的维护保养。使用前按照《城镇燃气设施运行、维护和抢修安全技术规程》（CJJ51-2016）规定严格检查压扁器等作业设备和工（机）具的完好性。四是更新细化作业工序。对存在较大安全隐患的施工作业进行升级管理，如被切断管段放散后，管内仍存有与大气等压的可燃气体，自然放散到安全浓度较慢，应采用惰性气体置换或吹扫更为安全快捷；作业方案中应考虑加大安全系数，采用加长作业间距、增加压扁器数量等有效的切断密封措施，并对切断密封效果进行持续监控。

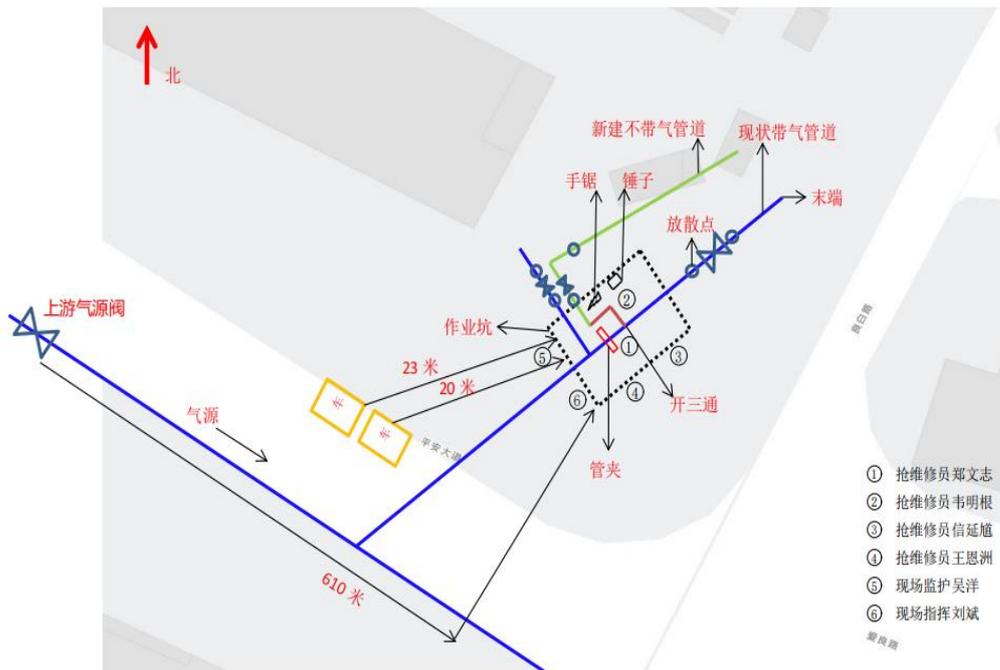
图 9 事故现场人员、车辆、作业工具平面布局图

13 时 25 分，抢维修员郑文志在基坑内协助韦明根进行管道对接工作，郑文志负责管件、管材、工具等辅助工作，韦明根负责将带气管道与不带气管道对接作业，其将套筒与三通方向对接的过程中，出现异响且有较大燃气味，郑文志与韦明根迅速撤离基坑，10 余秒后，作业基坑内泄漏的燃气着火。

5. 对带气管道施工作业的应急处置不到位。龙岗分公司应急处置缺乏针对性、准备不足，带气接驳作业时，维修工具车辆停放位置距作业点过近，事发时火势过大，无法迅速取出阀门操作杆关闭阀门；未在上游阀门处预设随时处置突发情况的工作人员及时关闭阀门消除险情。

7. **信延馗**，深圳市燃气集团股份有限公司龙岗分公司抢维修部抢维修工，安全意识不强，作为抢修车辆司机，车辆停放过于靠近作业点，着火后火焰逼近车辆周边，以致不能上车提取关阀门工具。建议根据市深燃集团《员工奖惩管理规定》给予其行政记过处分，离岗接受培训（培训期间只发放基本工资）。

深燃集团要全面加强应急管理体系建设。一是要规范应急抢修队日常培训、训练、演练等工作，强化快速反应能力，要确保“半小时”应急圈落到实处，并力争缩短到达现场时长。二是要完善应急措施，要进一步细化作业方案现场处置措施，制定各类情景的应急处置卡，加强多种形式、多场景演练，全面提升应急处置能力。三是为确保突发情况应急处置的及时性，要在作业点上下游可控制阀门处，设专人监控，一旦发生意外第一时间切断气源。
