# 清溪镇 2022 年“6·17”一般火灾事故 调查报告

清溪镇 2022 年“6·17”一般火灾事故调查组

2022 年 11 月

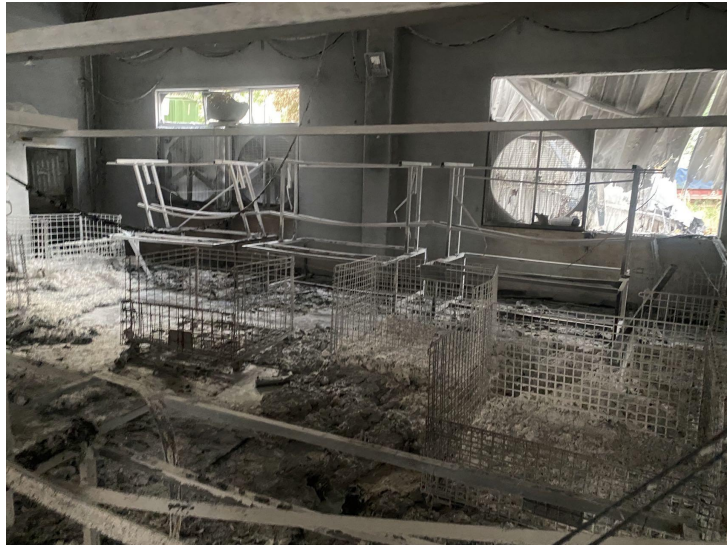
2022年6月17日12时30分左右，豫达公司白班拉长韦名典和8名员工在生产车间对铝镁五金件进行去披锋加工。工作进行到15时许，生产车间1号和2号抽风机共用的电路控制开关冒出火星，随即电气线路产生火苗，引燃旁边的物料。此时员工罗天瑶和杨红亮正在车间旁的铁皮物料房搬运待加工的物料，两人被突然从排气口窜出的火焰烧着，他们拼命逃出厂房自救，后经送医院抢救，确认被烧伤。

▲图2 事发现场

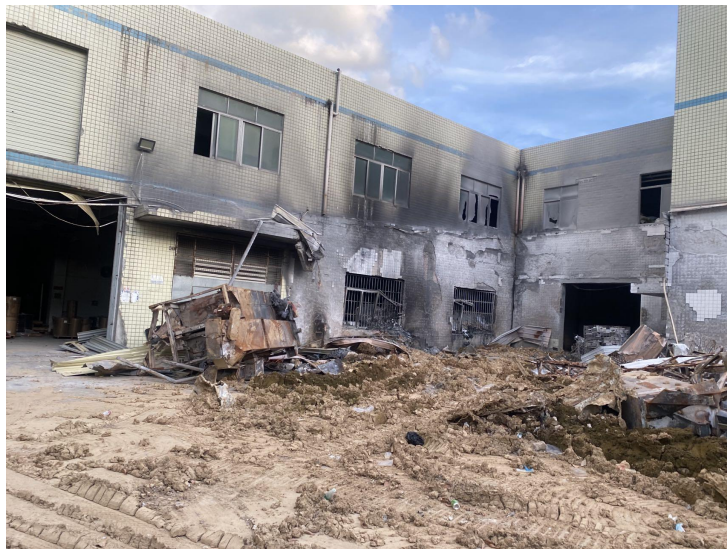
▲图3 豫达公司受灾厂房

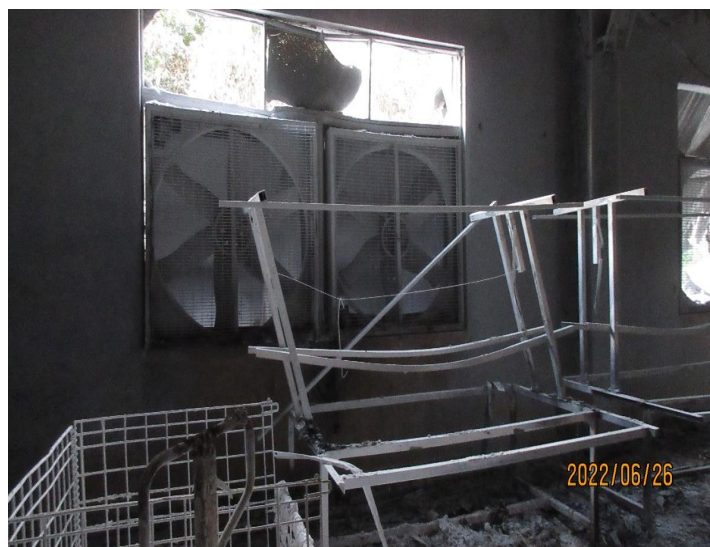
综合事故相关人员的笔录，可以排除纵火和可燃物自燃引发火灾的可能性。结合现场勘查与笔录资料，火灾最初发生的部位位于一楼生产车间 1 号和 2 号排风扇供电线路开关盒附近。

▲图 4 排气扇位置

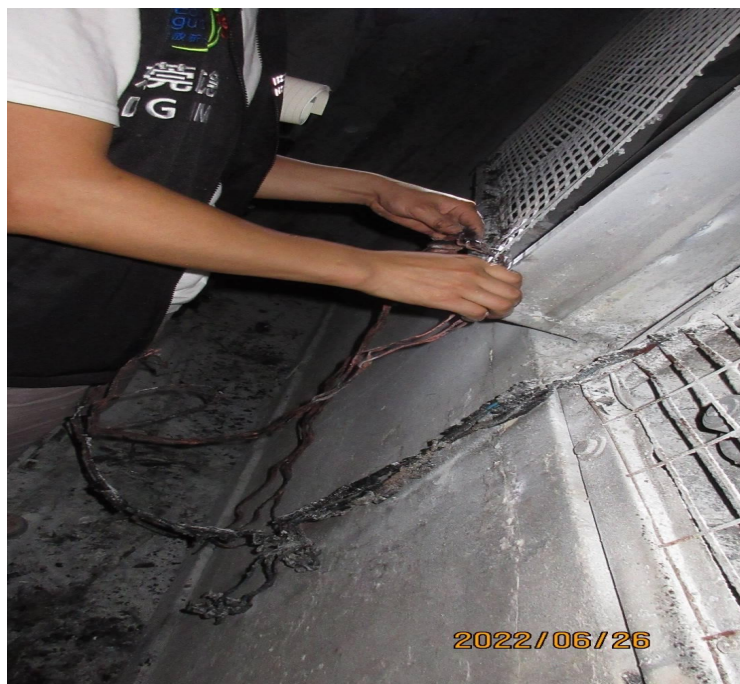
▲图 5 勘查电线短路现场

技术专家通过现场勘查、笔录资料分析、导线样品熔痕宏观形貌、微观组织观察与金相组织分析，得出以下结论：此次火灾事故是由于车间一楼1-2号排风扇安装在排风口扁条铁枝上的无保护套管的电缆线，在弯曲应力与微动磨损联合作用下绝缘层受损发生短路，电弧引燃沉积在电缆线上的镁铝粉屑，导致车间可燃物起火，造成一般火灾事故。

豫达公司生产车间1号和2号抽风机共用的电路控制开关短路形成火星，引燃了安装在车间一楼1-2号排风扇排风口扁条铁枝上的无保护套管的电缆线，紧接引燃堆积在线路上及四周的镁铝粉屑，最后火势蔓延至整个车间及物料房，在车间旁物料房内工作的两名员工罗天瑶和杨红亮被烧伤。

豫达公司未建立生产安全事故隐患排查治理制度，未采取技术、管理措施，及时发现并消除事故隐患，是导致本次事故发生的间接原因。具体表现为：豫达公司未制定用电安全管理制度，对电气线路和设备设施进行日常维护管理不到位，在生产经营期间，电气设备曾多次发生故障，其只是进行了简单维修，未形成用电安全管理制度加以落实。员工曾反映过1号和2号抽风机共用的电闸开关面板缺失、电线裸露问题，但豫达公司未能予以重

（二）企业要自觉开展自查自纠，加强对除尘系统和日常粉尘清扫和安全管理，认真排查治理生产安全事故隐患，针对生产安全事故隐患建立台账，加强安全风险管控，提升粉尘涉爆企业本质安全水平。

补缺、落实责任和措施，坚决防止同类问题反复整治、反复存在。督促企业安装、使用防火开关和各种有强制认证的合格配电设备及产品，严格按设计负荷用电。
