渠县远卓恒鑫商贸有限公司“11·26”较大 触电事故调查报告

渠县“11·26”较大触电事故调查组
2023年12月

渠县远卓恒鑫商贸有限公司“11·26” 较大触电事故调查报告

2023年11月26日7时50分，达州市渠县渠南街道大山社区渠县远卓恒鑫商贸有限公司在建农产品冷藏保鲜库建设项目发生一起触电事故，造成4人死亡，直接经济损失532.8万元。

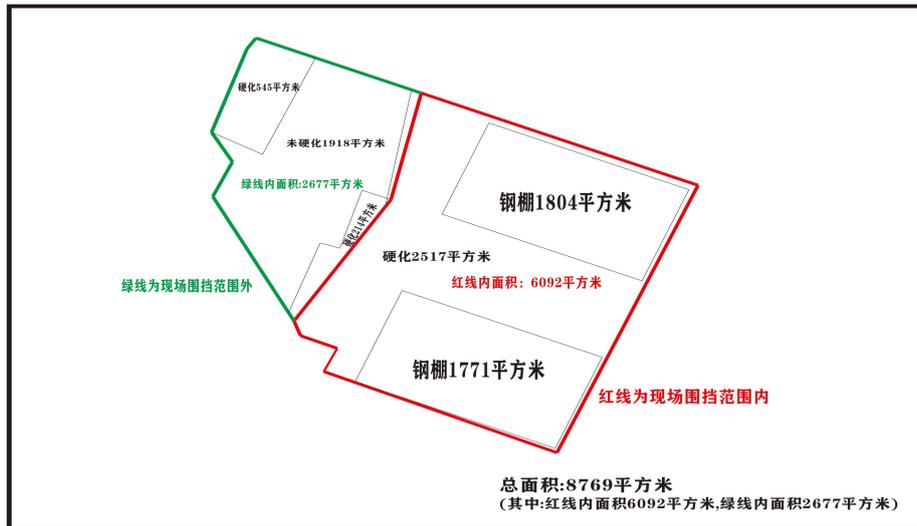
图 2 浩森合作社农产品冷藏保鲜库建设项目现场测绘图

座钢结构棚 3575m²，硬化面积 3276m²，未硬化面积 1918m²。超过备案用地（6589.33m²）2179.67m²。

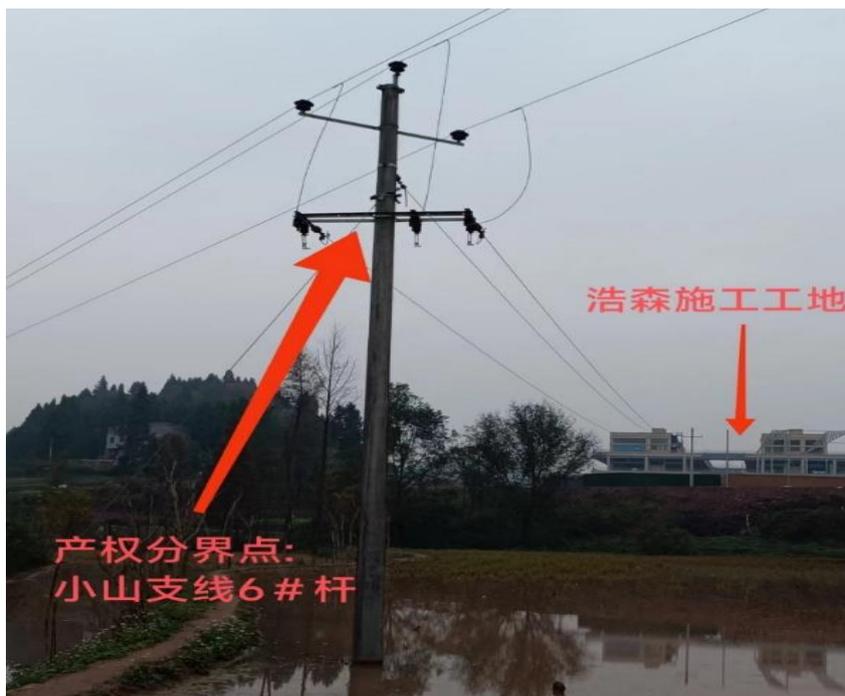
图 5 10KV 三材支线产权分界点图

10KV 三材支线属四川省华聪置业有限公司物流园动力和照明专用线。2016 年 9 月 5 日, 重庆市华聪置业有限公司 (后变更为四川省华聪置业有限公司) 提出用电申请, 并与渠县星源电力安装有限公司 (渠县电力公司下属公司) 签订了供电安装合同, 安装工程包括 400KVA 配电台区 (四川省华聪置业专用变压器) 的安装和调试以及从市政电网 10KV 南南线 986 路小山支线 6# 杆搭火架设 265M 高压线 (触电线路) 到华聪置业公司专用变压器, 此线路取名为华聪三材支线。2016 年 9 月 16 日, 经渠县电力公司验收合格, 符合国家标准和行业规范要求。2016 年 9 月 20 日重庆华聪置业有限公司与渠县电力公司签订《供电合同》明确华聪置业变压器处为产权分界点, 从 6# 杆到变压器的产权归属渠县电力公司, 变压器之后为华聪置业公司, 按产权范围负责运行维护管理。2018 年 4 月 26 日, 因重庆市华聪置业有限公司更名为四川省华聪置业有限公司, 又与渠县电力公司签订了合同, 产权分界点变为 6# 杆, 6# 杆之前产权归属渠县电力公司, 6# 杆之后的华聪三材支线全部归属华聪置业公司, 按产权范围负责运行维护管理^{[5][6]}。

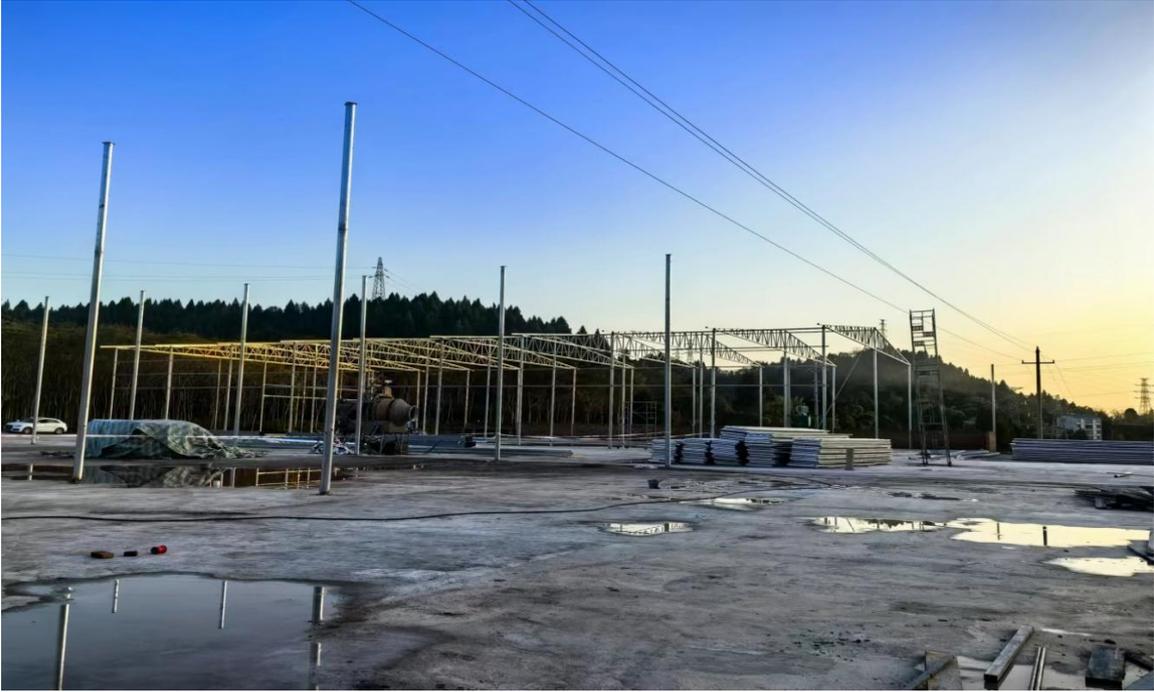
图 6 项目建设现场概貌

米，7.96米，均满足规程中要求的10KV线路对地垂直距离不小于5.5米的规定《66KV及以下架空电力线路设计规范》（GB50061-2010）。该架空线路边线对正在建设的冷藏库钢结构边缘不同点位的距离分别为2.8米、2.4米，不满足《电力设施保护条例》规定的10KV架空电力线路导线边线向外侧水平延伸5米并垂直于地面所形成的两平行面内的区域为保护区的最小安全距离。

现场位于渠县渠南街道大山社区浩森合作社农产品冷藏保鲜库建设项目在建工地，该处工地呈南北走向。工地南侧区域钢管柱已架设完成，钢管柱上架设有钢架，工地北侧区域钢管柱已架设，但钢管柱上未架设钢架，工地北侧地面可见钢架、隔热雨棚等物品。工地内西侧可见一南北向的高压线路，该高压线南侧起于一电线杆，电线杆上标识为10KV南南线986路三材支线01号杆；高压线北侧止于一变压器，该变压器系华聪置业公司专变；该处高压线路总长为84.4m。工地内高压线路东侧可见一钢质移动操作平台，共计5层，上端与高压线路相接，移动操作平台与南侧电线杆距离为34.22m。经勘查，高压线路与移动操作平台上端接触点可见长0.06m，宽0.01m的电弧痕迹。经测量该处高压电线距地高度为7.96m，移动操作平台长1.85m，宽0.95m，高度为8.95m。

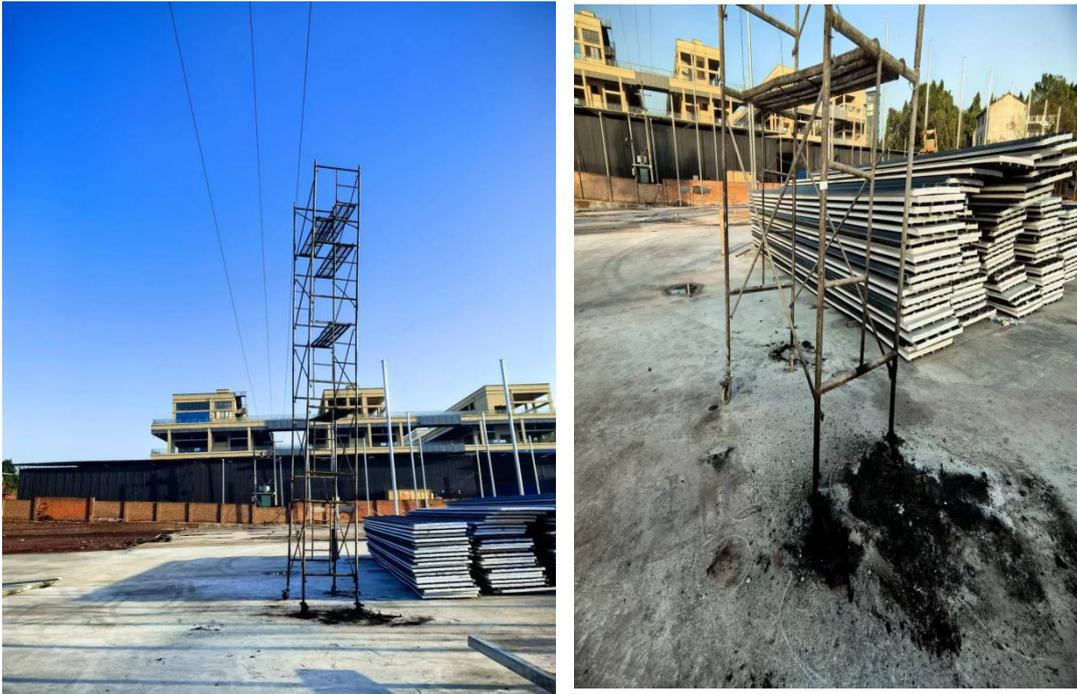
图 7 涉事移动操作平台和 10KV 三材支线

2023年11月26日7时30分左右，雍尚国、肖云春陆续到达浩森合作社农产品冷藏保鲜库项目工地组织施工管理，王林组织现场工人对钢架棚进行刷漆和焊接。7时50分左右，肖云春到旁边指挥吊车，雍尚国在工地搅拌机旁边接水管，王林、易恩万、王荣、杜彪4人（从事焊接作业人员）推动高8.95m的移动操作平台至另一钢结构棚施工过程中，不慎碰触横跨施工现场上空的一条离地高度7.96m的10KV高压输电线路，形成单相触电，造成1人当场死亡，另外3人送医院抢救无效死亡。

1. 作业人员违规搭设移动操作平台。根据《建筑施工高处作业安全技术规范》第 6.2.1 条，移动式操作平台面积不宜大于 10 m²，高度不宜大于 5m，高宽比不应大于 2:1，施工荷载不应大于 1.5KN/m²的规定。该移动式操作平台高度为 8.95m，宽度为 0.95m，长度为 1.85m，高宽比为 9.4:1，搭设高度和高宽比均超过规范规定。现场事故触电点高压线离地高度为 7.96 米，违规搭设的移动操作平台高于 10KV 电线 0.99m。

2. 现场作业人员违章冒险作业。由于现场材料堆码无序，现场堆码的保温板与高压线之间的水平距离仅余 2.3m 的间隙，4 名工人将高于 10KV 电线 0.99m 的移动操作平台从此间隙强行进行推动时，未谨慎观察周围潜在的危险因素，导致操作平台上端触碰到 10KV 电线，造成 4 人触电死亡。
