## 渭南高新区陕西东泰天信置业有限公司东原玖城阅项目“9·24”高处坠落事故调查报告

2022年9月24日10时30分许，渭南高新区陕西东泰天信置业有限公司东原玖城阅项目工地发生一起高处坠落事故，事故造成1人死亡，直接经济损失约200万元。

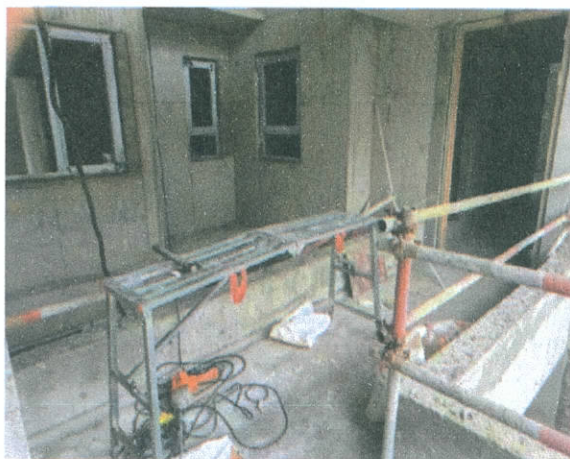
事故地点位于渭南高新区崇业路东侧、敬贤大街南侧的陕西东泰天信置业有限公司东原玖城阅项目一标段，3<sup>#</sup>楼 8 层消防连廊处。（图一、图二）

（图一：事发后现场图）

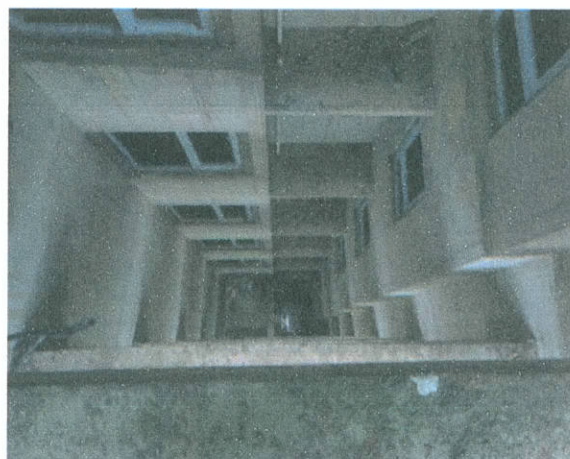
（图二：坠落地点俯瞰图）

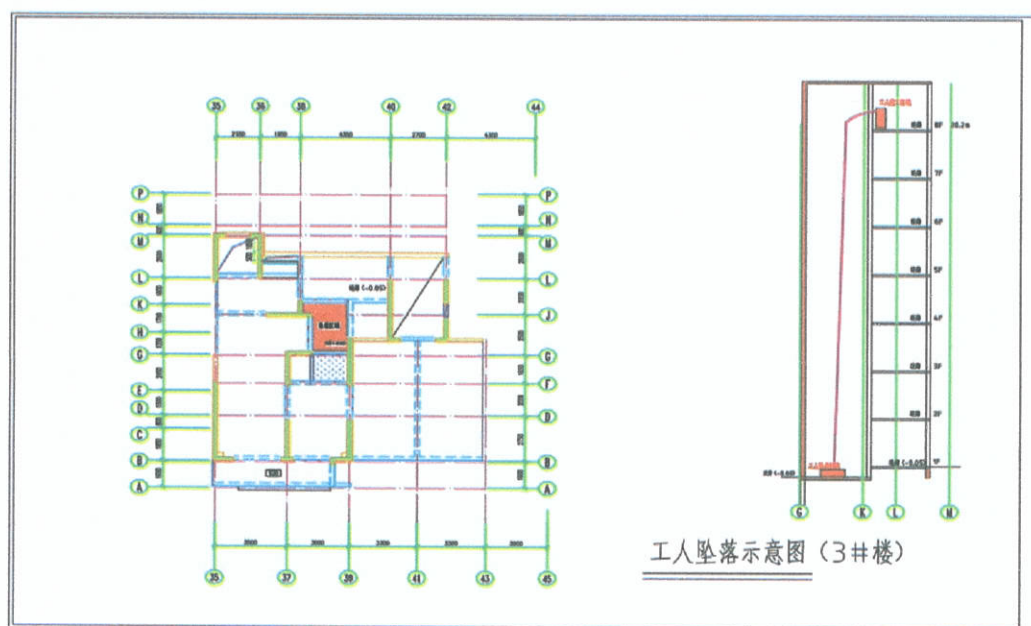
9月24日7时许，分包单位陕西君联德通安装工程有限公司粉刷班班长曹家华，安排工人在3#楼的4、5、6、7、8层的消防连廊处进行粉刷施工，每2人一组。李飞（死者）被分配在8层，其在干活过程中不慎于10时30分许从8层连廊南侧的竖井坠落至竖井底部。（下图所示）

在施工作业面安全防护缺失、层间未按要求配备防护安全平网、个人没有按要求佩戴安全防护用品的情况下，违章冒险作业是造成本起事故的直接原因。
