## **湖南三创富泰设备管理有限公司“7·22”高处坠落事故调查报告**

2022年7月22日6时29分，湖南三创富泰设备管理有限公司发生一起高处坠落事故，造成1人死亡，直接经济损失163万元。

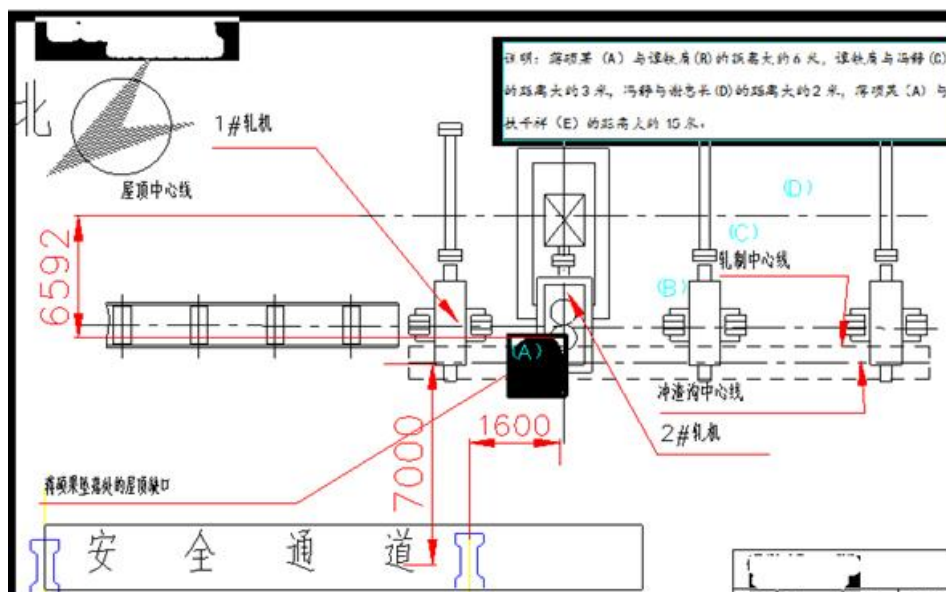
事故发生平面示意图

6:29分，谭铁肩听到“咔嚓”一声，立即放下手中电源线回头看，发现屋顶待更换的彩钢瓦区塌了一个洞，已没有看到蒋硕果，他叫了两声“老蒋”也没人回应。随即来塌洞处查看，只看到拴在安全绳上的安全带和电钻在塌洞里悬空挂着并来回晃动，随即屋顶的其他人员也赶来，确定蒋硕果已从塌洞处掉落下去。

1、轧材厂三车间屋顶距离地面高达14m,屋顶采用彩钢瓦覆盖,彩钢瓦因水蒸气侵蚀腐蚀,其强度不足以支撑人体重量,人员踩塌后有发生高处坠落的危险。

2、蒋硕果没有遵循班前会和技术交底要求的“必须在新彩钢瓦或C型钢上行走”和“穿戴好劳保用品、安全带”的要求,在屋顶未扣好安全带的胸扣,并行走在旧彩钢瓦上,导致从旧彩钢瓦破裂处坠落,其身体从安全带中脱出,坠落到地面死亡。

（二）要进一步加强作业现场安全管理，制定合乎实际的施工方案，合理组织施工，特别是解决事故中暴露出来的问题：作业现场为屋顶，无法实现安全带“高挂低用”，应在屋顶架设立柱，拉设钢丝绳生命线，确保安全带可以高挂低用；要配备高空防坠器，确保下坠时能及时锁止；高处作业的人员，一律必须取得高处作业证，经培训考核合格方可上岗作业。
