# 湖南华耀环保科技有限公司“5·25”坍塌事故 调查报告

2021年5月25日，湖南华耀环保科技有限公司在对钢结构厂棚进行维修施工时发生一起厂棚坍塌事故，造成1人死亡，4人受伤，直接经济损失156.77万元。市安委办对该起事故的查处实行挂牌督办。

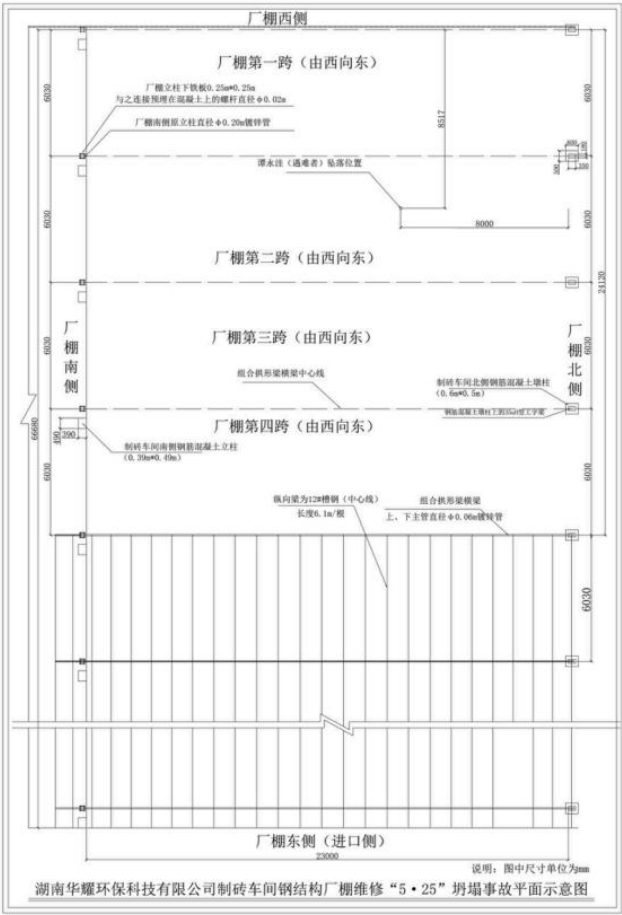
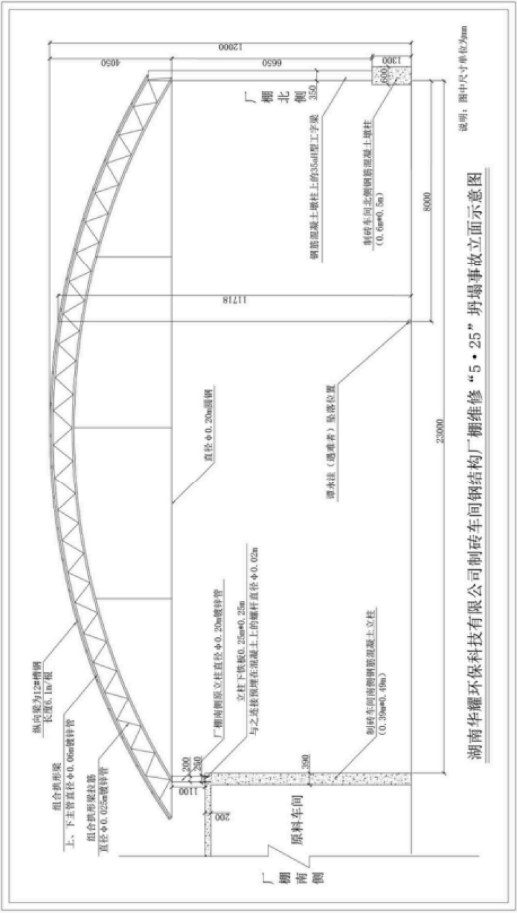
附件 3

造成事故的坍塌部位为制砖车间的厂棚西部1—4跨，坍塌长度24.12m，面积554.76m<sup>2</sup>。南侧立柱两端的铁板锈蚀变薄，铁板上的连接孔孔径变大，原预埋在原料仓库钢筋混凝土屋顶上的螺杆上的螺母已严重锈蚀变小，1—4跨立柱从螺杆脱出；第1跨下方安装有3台制砖机，制砖机上部的防水棚支架和彩钢瓦被垮落的厂棚横组合梁和纵梁砸坏变形，部分纵梁西端架在防水棚支架上，东端架在地面。地面散落坍塌的钢结构件和多块彩钢瓦，坍塌的厂棚下可见垮落的安全防护网和遗留的安全绳、安全帽等，彩钢瓦及地面上留有血迹。

湖南华耀环保科技有限公司制砖车间厂棚西侧结构锈蚀严重，棚顶叠放的60块彩钢瓦和5名作业人员及携带的维修工具，使厂棚结构增加了共约785kg重量，使厂棚西侧结构达到了荷载极限，5名作业人员在厂棚顶活动时使厂棚西侧结构荷载突破极限，导致厂棚坍塌，是此次事故发生的直接原因。
