# 湘江新区天顶街道青山新村社区994号门店 “3·11” 火灾事故调查报告

2023年3月11日5时19分许，天顶街道青山新村社区994号门店发生火灾事故，致两人死亡，一人轻伤。

湘江新区天顶街道青山新村社区994号门店

2024年4月16日

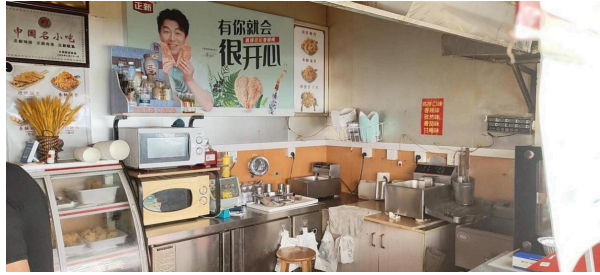
图2：正新鸡排内部照片

根据门面老板描述及部分原来的照片，确认一楼正新鸡排门面用隔断隔开，分为前后两间，前门面北侧门口摆放柜台、油炸锅；前门面南侧摆放展示柜、油炸锅等设备；门面中间有一隔断，后门面向南、北、西墙摆放多台冰柜，勘查时发现一楼前后门面摆放的电器、设备均有过火痕迹。

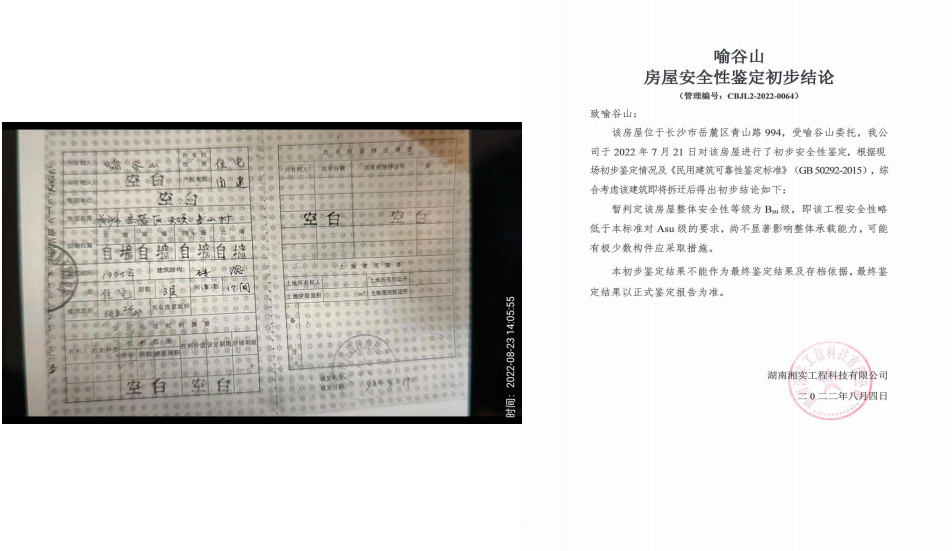
图3：起火楼栋产权证书及鉴定报告

“合法合规性”：根据《青山镇商贸区详细规划》“以当地居民自建为主，适当引进开发”的原则，原籍湖南宁乡的喻XX于1995年通过招商引资以1万元人民币的价格购得现青山路994号60平方米的地基，办理了建房证后自行建设，房屋分两次建设完成，第一次为1997年，建设了3层，砖混结构，平顶，1998年在岳麓区房产局办理了房产证（长房权岳集字第206060010号），建筑面积189.24平方米，建筑层数三层，一层用作商铺，二层及以上用作居住；第二次建设时间为2000年，加建了第四层，砖混结构，石棉瓦顶；2014年石棉瓦房顶出现老化、漏雨情况，房主将房顶翻修为金属彩钢瓦顶。

“结构安全性”：2022年8月，受喻XX委托，湖南湘实工程科技有限公司对该栋房屋进行了房屋质量鉴定，结论：房屋整体安全性等级为Bsu级。起火楼栋房屋编号YH43010400XXXX，房屋内常住人口数：10人，所在范围：城市、县城、城区、集镇范围内，属学校周边，取得行政许可手续，有专业设计（或采用标准化图集），装修未改变主体结构，未存在地质灾害隐患，无变形损伤。符合相关要求。

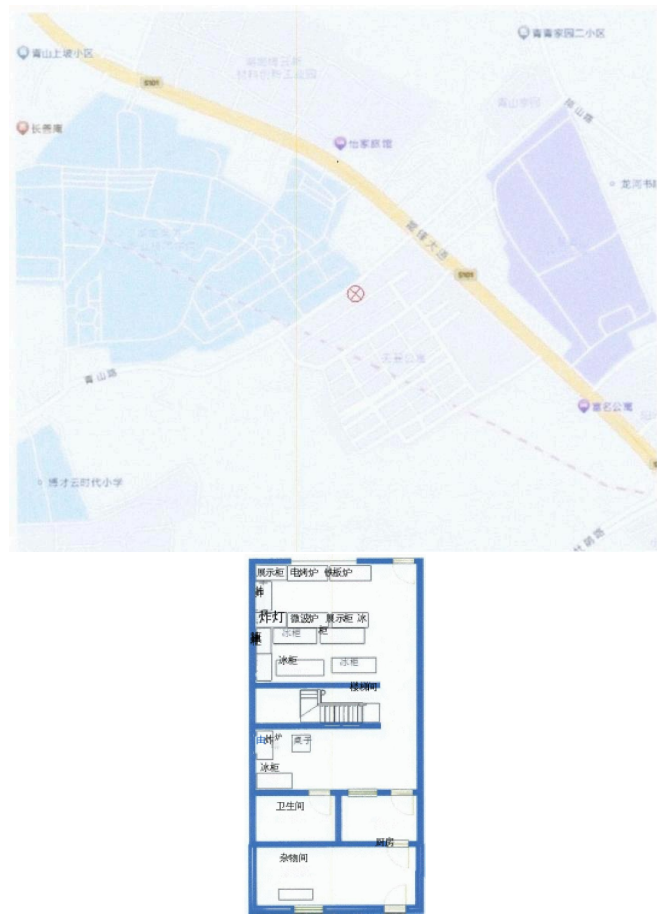
图4：方位示意图及一楼（起火门店）平面示意图

认定起火部位(起火点)位于第一层正新鸡排门店内，距离北侧卷闸门3.4米、距离西侧墙2.1米至2.8米的隔断北侧的操作台中部上方附近，其依据有：

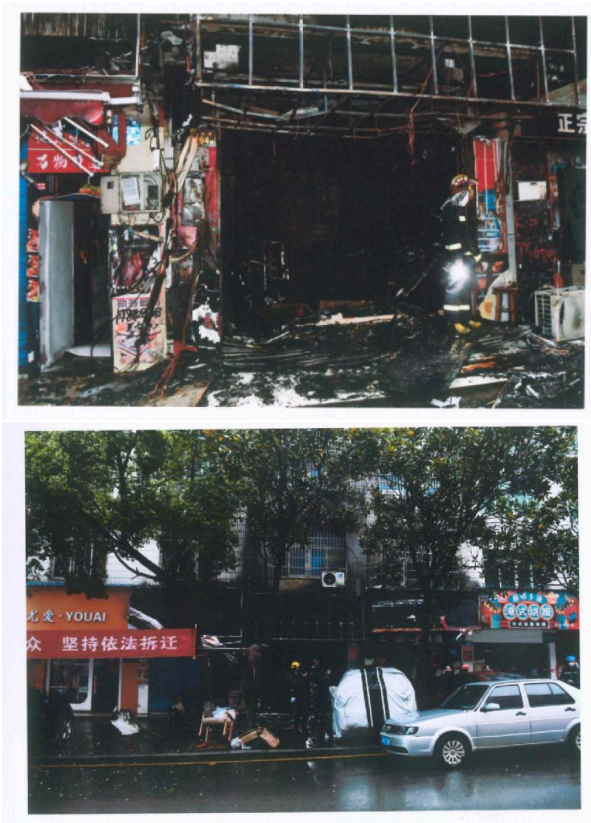
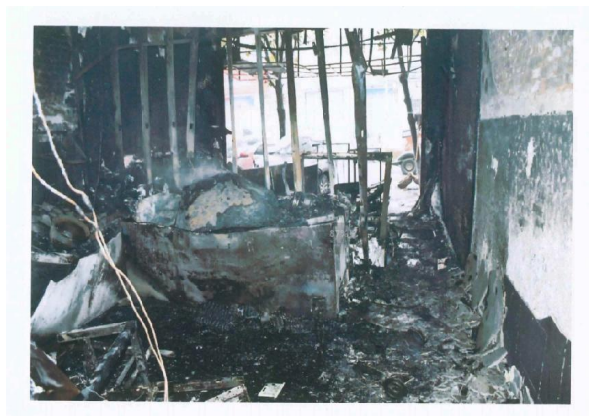
图6：事故现场图片（1.2.3）

（1）周围群众拍摄的视频显示，正新鸡排门店卷闸门中部高度区域已经受温变色，且卷闸门中部和下部已经逐渐被火突破，说明内部已经受温炙烤一段时间，此时卷闸门上侧的广告牌区域火势正在快速往外侧发展，随后广告牌掉落至地面，广告牌对应后侧区域有较大明火，整体呈现初期火势位于卷闸门内部并逐渐往外侧发展；

（2）从火灾整体烧损痕迹看，第一层正新鸡排门店内物品全部烧毁，物品被烧后呈现出的烧失、灰化、炭化、碎裂、变色等火灾痕迹，整体呈现出以第一层门店内向周围燃烧蔓延的痕迹特征。第二层以上在烟羽流作用下呈现烟熏痕迹特征；

（3）第一层正新鸡排门店内距离北侧卷闸门3.4米设置了中间隔断，中间隔断烧损残留的金属骨架局部变形，其中中部区域锈蚀变色严重，木装饰板烧损缺失，只剩底部有少许残留，中部上方区域金属骨架呈现部分弯折、在长时间热烟羽流作用扭曲变形痕迹。隔断北侧的展示柜上部物品烧损严重，微波炉变色严重，外卖打印机等设备烧损缺失，在附近区域发现有散热片和部分电路板残骸。现场痕迹表明隔断中部区域为门店内受火烧损最严重、受温作用时间最长的区域。

（8）经现场勘验，墙壁插座部件烧损，残留的金属接插件上未发现可做技术鉴定的金属熔化痕迹。在店内距离北侧卷闸门3.4米、距离西侧墙2.1米至2.8米的隔断北侧的操作台中部上方附近提取的电器设备电路板连接的电源线熔痕，经送应急管理部消防救援局天津火灾物证鉴定中心鉴定，鉴定结果为电热熔痕。

门店内距离北侧卷闸门3.4米、距离西侧墙2.1米至2.8米的隔断北侧的操作台中部上方附近的设备电源线路发生电气故障引燃周围可燃物导致火灾。

起火建筑为典型的“下店上宅”经营性自建房，建筑仅有一个安全出口为1层正新鸡排北侧卷闸门位置，建筑居住区域未与经营区域之间实体墙分隔。店铺内的纸箱、塑料泡沫、装修材料等可燃物多，火灾荷载大，产生的大量浓烟和有毒气体，迅速通过楼梯间向楼上蔓延，安全疏散通道充满高温浓烟。

梅XX作为起火门店实际经营者要认真吸取事故教训，依法履行法定职责，加强使用设备的日常安全生产检查及维护，切实消除事故隐患，防范事故发生。喻XX作为房屋实际所有者，在将房屋对外出租时，应当严格履行自身法定义务，确保房屋消防安全合格，从而消除安全隐患。
