## 湘江新区桔子洲街道科教新村小区电梯井“3·8”坠亡事故调查报告

2023年3月8日16时50分许，桔子洲街道科教新村小区在电梯施工过程中，发生一起施工工人坠井身亡事故。

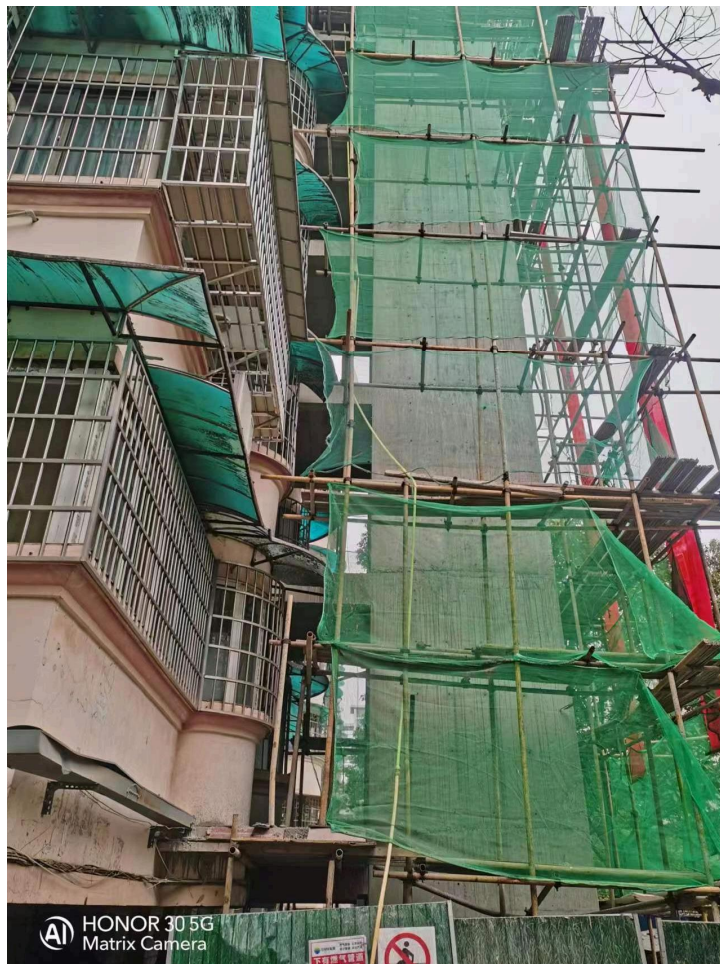
事故发生地位于桔子洲街道科教新村小区9栋3单元。
