# 湘江新区雷锋街道阳光城翡丽云邸建筑工地“2·25”坍塌事故调查报告

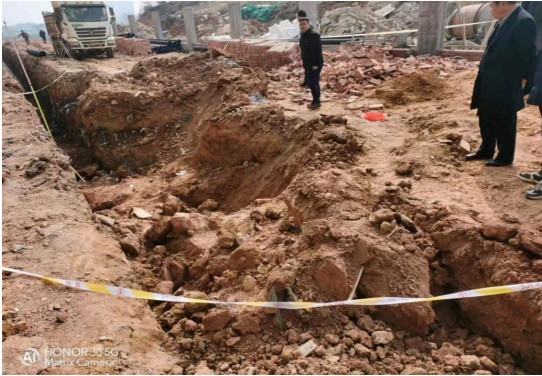
(图1)

事故发生工程所在地位于长沙市岳麓区枫林西路和汇智路交汇处,阳光城翡丽云邸项目部南侧15栋围墙内侧(见图1、图2)。

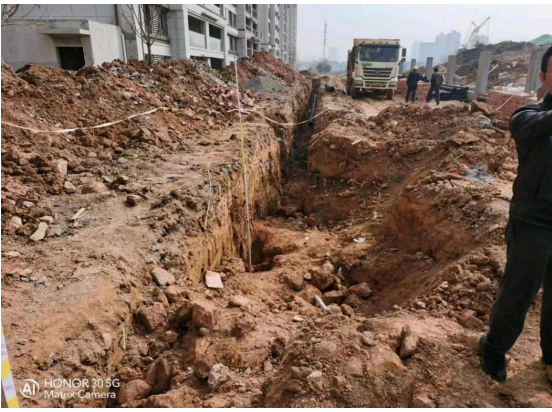
(图2)

宽: 1.2米

深: 2.6米
