# 湘潭经开区XXXXX建设项目 “7·20” 高处坠落事故调查报告

2023年7月20日上午8时10分许，湘潭经开区XXXXX建设项目1号厂房五区进行屋面底板安装时发生一起高处坠落事故，造成1人死亡。

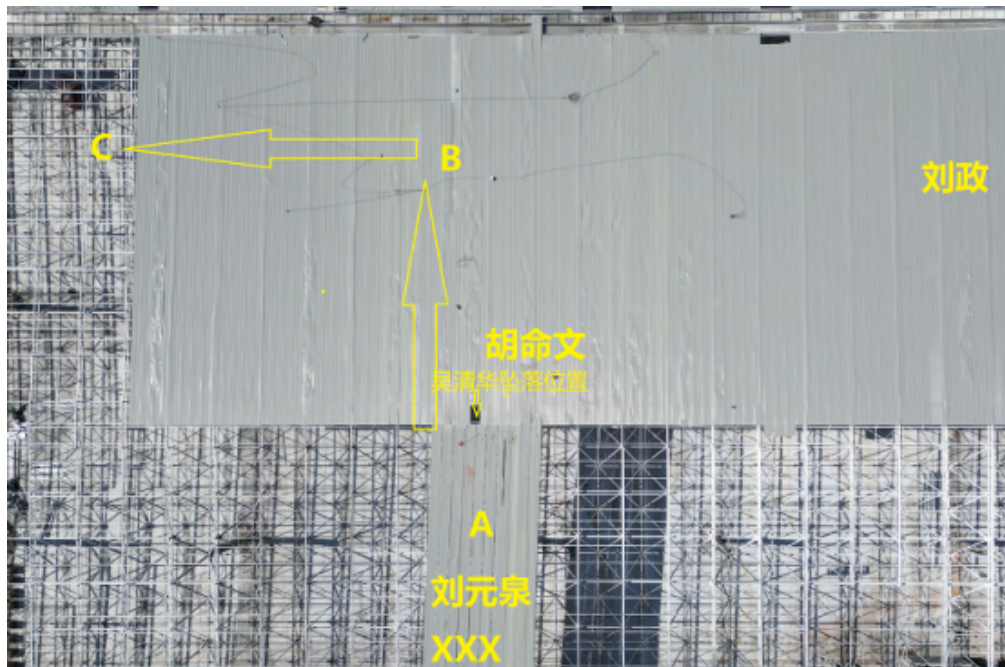
2023年7月20日班前会结束后，刘某随即带领作业人员前往一号厂房五区安装屋面底板。刘某泉等作业人员负责在下图A位置将堆垛的屋面底板推上递给吴某华、胡某文，吴某华、胡某文负责将屋面底板分散到下图B位置，其他作业人员负责从B位置开始安装底板，并依次往C位置方向安装。当日上午8时许，吴某华在分散屋面底板过程中，不慎踩到未固定的板头的屋面底板，屋面底板的板头端受力变形并向下弯折，吴某华从屋面坠落至地面。

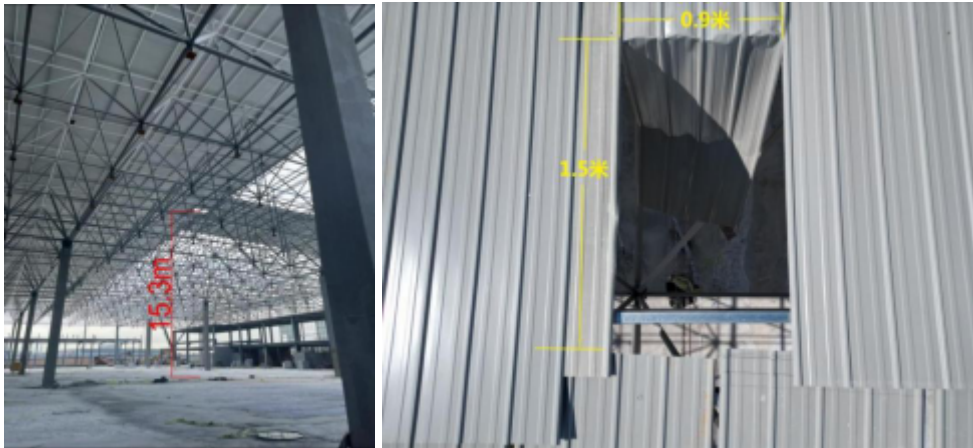
（图1）

现场勘查人员赶至事故现场后，发现一号厂房五区踩塌处屋面底板部位距离地面相对高度约15.3米，被踩塌的屋面底板向下弯折，变形严重，造成长方形洞口大小约为1.5m\*0.9m（详见下图1）；使用无人机飞至踩塌处上方进行勘查，发现事发区域屋面底板板头端未固定、生命线未设置到事发位置（详见下图2）。

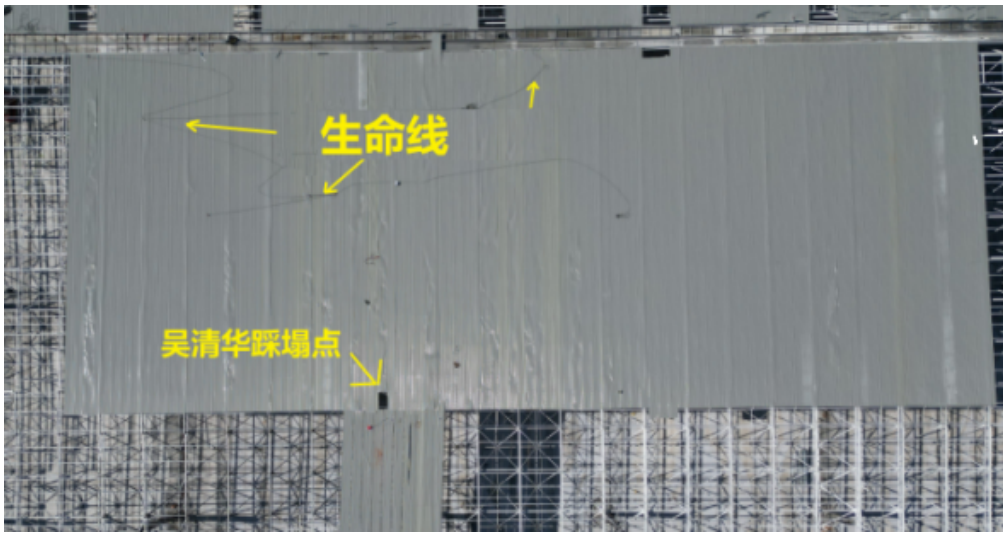
(图2)

**违章作业。**吴某华违反班前教育“特种工种必须持证上岗”“高处作业必须按要求正确系好安全带”等规定，未取得高处作业资格、未正确使用安全带，不慎从无可靠防护的屋面坠落身亡。
