灵山县“5·5”一般道路交通事故调查报告

2022年5月5日16时27分许，我县武利镇辖区内县道XB60线33公里加400米（即209国道路口路段）处，发生1起重型半挂车侧翻事故，造成2人死亡。

经调查认定，灵山县“5·5”道路交通事故是一起一般生产安全责任事故。

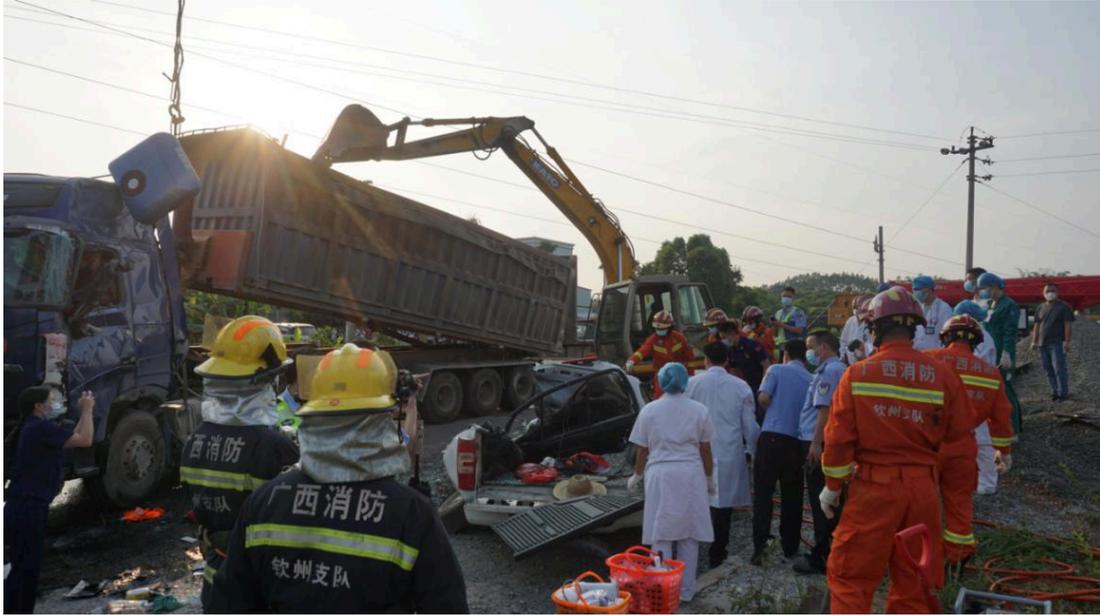
图1事故救援现场

2022年5月5日下午，司机冯**驾驶桂N90737重型牵引车牵引桂E2396挂重型自卸半挂车（以下简称事故车辆）在灵山县石灵建材有限公司装载碎石子后，途经那隆镇、陆屋镇、伯劳镇、武利镇，计划返回合浦县廉州镇。16时27分许，事故车辆行驶至县道XB60线33公里加400米处（国道209线路口）右转弯进入209国道时失控侧翻，压上停在转弯边等候通行的桂NSP871轻型栏板货车（以下俗称皮卡车），造成皮卡车上的2人经抢救无效死亡。

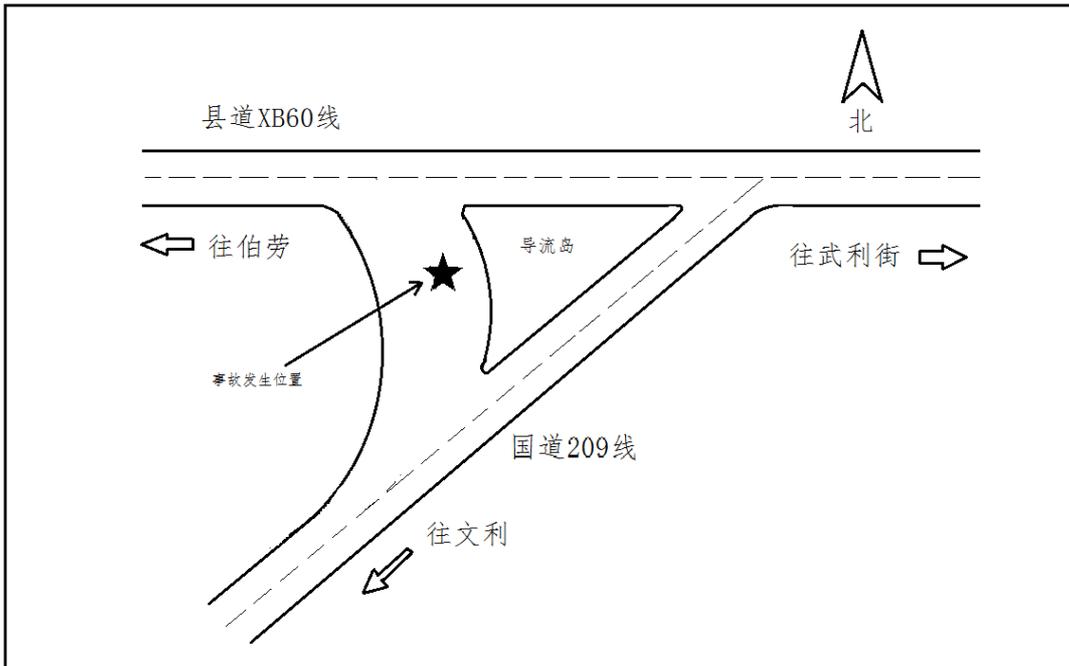
图2

县道XB60线与国道209线平面交叉路口示意图

事故现场位于XB60线33公里加400米路段，该路段为三岔路口的转弯路段，东往武利镇，西往伯劳镇，南往文利镇。转弯车道宽1020cm，沥青路面结构；XB60线路宽900cm，道路加宽340cm，设置有车辆慢行警示牌及道路方向指示牌，水泥路面结构；国道209线路宽900cm，设置有40公里限速标志、车辆慢行警示牌及道路方向指示牌，沥青路面结构。事故发生地点附近，县道XB60的路段由县交通运输局下属的灵山县县乡公路所管养；国道209线由灵山公路养护中心管养。

- 1.XB60线33公里加400米路段南侧设置有“城镇道路，

车辆慢行”标志牌（以下称标志1），标志1背面设置有“复杂路口，谨慎慢行”标志牌（以下称标志2），标志1遮挡了

标志2，设置不符合协调性原则；

2.事故路段车道分界线、车行道边缘线等路面标线已磨损，已无法分辨路面标线布施情况，标线布施情况不符合相关规范；

（二）负有道路管养职责的交通运输、公路养护中心等部门，要加强保养维护，保障道路设施处于良好的工作状态；对发生事故的公路平交路口存在的标识、标线、渠化设计等技术性问题进行审视，按相关国家标准或行业标准制定整改措施并落实整改。

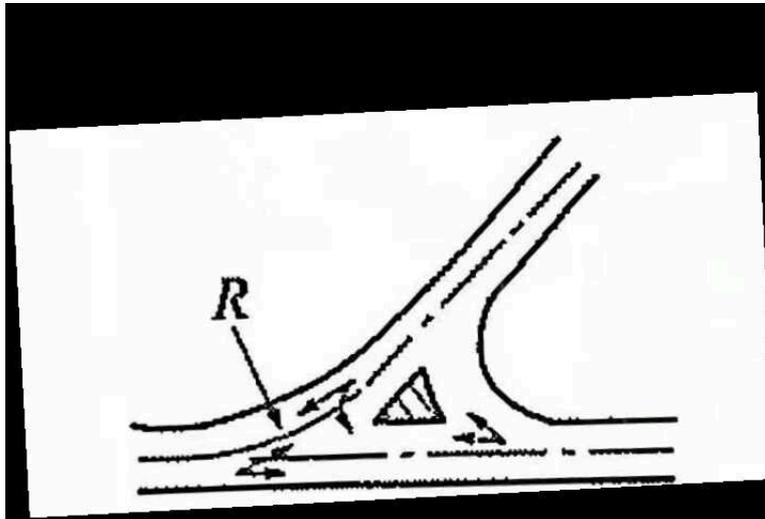
图3

3.事故现场与图3相符，但未按图3进行渠化设计设立导向箭头及导流线，不符合相关规范。
