玉林市玉东新区首成天悦“4·13”一般责任事故调查报告

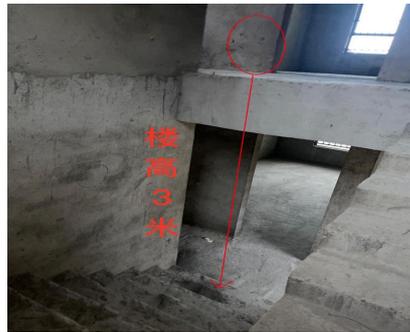
2021年11月26日首成天悦二区8#楼项目竣工验收，建筑面积：29102.6m²；结构类型：框剪结构；层数：地下2层、地上27+1层，层高为3m。验收时27-28层之间无楼梯，28层楼道设置有防护栏杆；该楼梯系业主自行改建，防护栏杆为业主自行拆除。

8#楼一单元27-28层楼道和楼梯坠落高处基准面2米及以上临边作业，临空一侧未设置防护密目式安全立网或者工具式栏板等防护栏杆，楼梯未设置防护栏杆；作业人员安全意识淡薄，未按要求使用和佩戴个人安全防护用品；进行临边作业时，未配备防护人员导致发生事故时未能及时发现进行施救。
