# 王庄路 18 号 “8·18” 一般生产安全事故调查报告

经调查认定，王庄路 18 号“8·18”机械伤害事故是一起因作业人员违规作业、现场安全管理缺失而造成的一般生产安全责任事故。

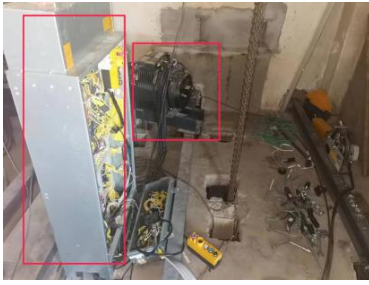
图 4

电梯机房。1 层电梯厅西墙并排设置有 2 部电梯，南侧为 1 号电梯梯门（电梯门关闭状态），紧邻的北侧为 2 号电梯梯门（电梯门开放状态），电梯门外北侧地面有相关作业工具，电梯厅地面可见施救时留下的血迹（见图 1）。2 号电梯轿厢未拼装，只设置了轿厢底板作为工作平台，由一根钢管支撑于基坑中部（见图 2），基坑底部距一层地面约 1.67m（见图 3），一层地面距轿厢底部约 0.67m（见图 4）。电梯井道基坑底部西南角，装有 12 块对重（重约 600kg）的对重架底部已从导轨脱离，向东侧位移。

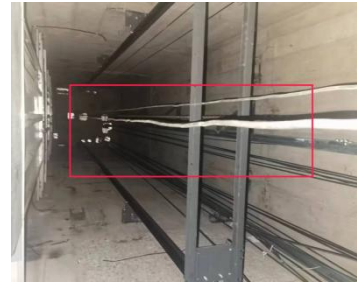
图 6

五层操作机房内放置有 2 部电梯的控制柜、曳引机等设备。机房西北侧为 2 号电梯控制柜、曳引机等设备（见图 5），曳引轮有 7 道轮槽，曳引轮第 3、第 4 轮槽内的曳引钢丝绳已脱槽，其余 5 根曳引钢丝绳通过曳引轮槽（见图 6）向井道延伸（见图 7），第 1 道轮槽内的曳引钢丝绳通过 1 个 U 形卡用于固定与其连接的电梯对重（见图 8）。勘验时，原固定悬吊于空中的对重架已落于井道基坑地面。紧固 U 形卡的 2 个螺母中有 1 个呈松动状态（见图 9），曳引钢丝绳对应位置的承机梁表面有钢丝绳松脱产生的摩擦痕迹（见图 10）。

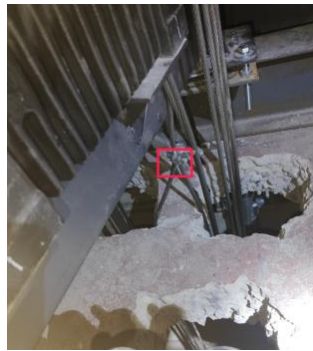
图 8

生产厂商东芝电梯公司制定的无脚手架施工工艺，在未搭设脚手架的情况下违规使用一根曳引钢丝绳和一个 U 形卡固定对重，导致 U 形卡松脱，对重坠落，造成事故。

事故调查组建议区应急管理局责成中建英杰公司深刻吸取事故教训，依法加强对本单位承揽电梯安装项目的安全监管，及时将电梯施工方案、安全操作规程等，通过书面安全技术交底等方式告知现场施工人员；进一步强化隐患排查和巡查检查，及时发现并消除电梯安装现场，违规使用一根曳引钢丝绳和一个 U 形卡固定电梯对重的安全隐患，避免类似事故再次发生。

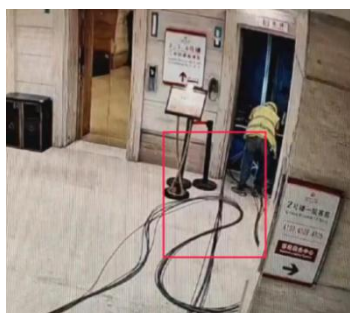
图 11

电梯梯门位置整理七根安装到曳引轮上的钢丝绳，吴\*\*在一层电梯梯门外整理从井道内顺延到地面的曳引钢丝绳（见图 11）。18 时 57 分左右，固定对重架的曳引钢丝绳 U 形卡受整理扰动松脱，导致对重架突然坠落，连接对重架的曳引钢丝绳随即下降，电梯梯门外地面的钢丝绳在向电梯井道内回抽时，将佩戴安全帽的吴\*\*拽倒（见图 12），同时将井道基坑内靠近梯门位置的朱\*\*拽至基坑西墙边，随后对重架坠落至地面，将朱\*\*挤压在对重架与电梯西墙之间的缝隙内，现场人员立即拨打了 120 急救电话，120 急救人员到场后确认朱\*\*已死亡。目前善后工作已结束，事故造成直接经济损失约 140 万元。
