## 珠晖区金湘国际城"2·28"高处坠落事故调查报告

2022年2月28日下午17时30分左右，在衡阳市珠晖区金湘国际城12#楼工地上发生一起高处坠落事故，事故导致1人当场死亡，直接经济损失140万元整。

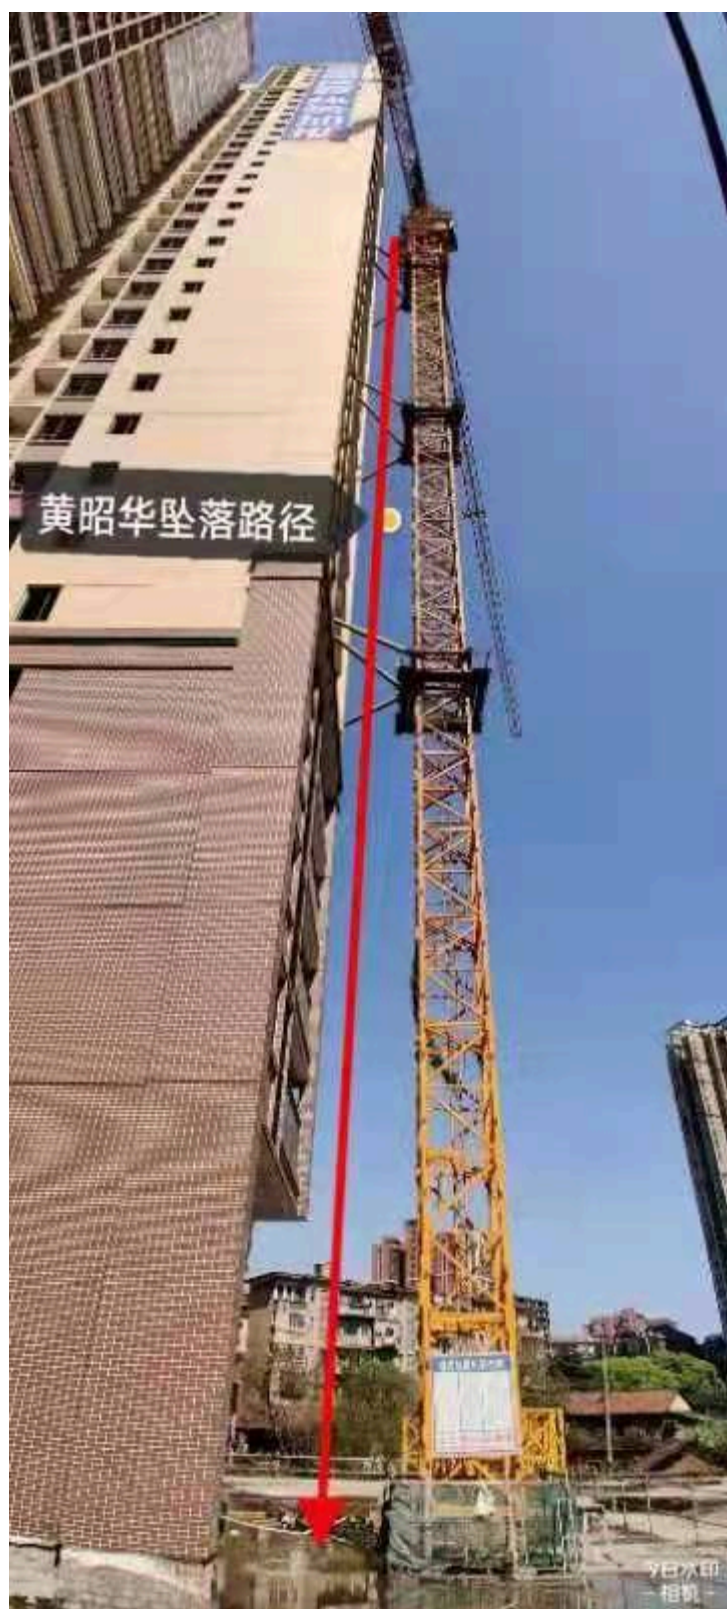
(附图一)

**（二）**经湖南瑞欣建筑安全技术检测有限公司出具的《衡阳市珠晖区金湘国际城12#楼2-28事故技术分析报告》显示，事发当时金湘国际城12#楼已封顶，外立面操作和安全防护脚手架、安全兜网已全部拆除，现场塔机已拆卸至25楼，离地面高度约75米，尚有三道附墙，最高一道附墙位于19楼，离地面高度约57米（附图一）；整座塔机设有标准节内部人梯供上下通行，未设置与墙体相连的人行通道，且最高一道附墙连接处连接紧实，主体内部安有防护档杆，立有禁止通行标识标牌（附图二）；黄昭华（死者）坠落起点为19楼附墙连接处（非人行通道），坠落终点为地下室顶板塔机与主体墙之间，离塔座约1.5米，坠落时头着安全帽且身系有安全绳。（附图三）

黄昭华从19层附  
墙臂坠落
