甘肃白银甘肃泓胜煤业有限责任公司  
(露天煤矿)“7·23”重大边坡坍塌事故调查  
报告

甘肃省人民政府事故调查组

2022年7月23日10时54分，甘肃泓胜煤业有限责任公司（露天煤矿）发生重大边坡坍塌事故，造成10人死亡，6人受伤，直接经济损失2719.29万元。

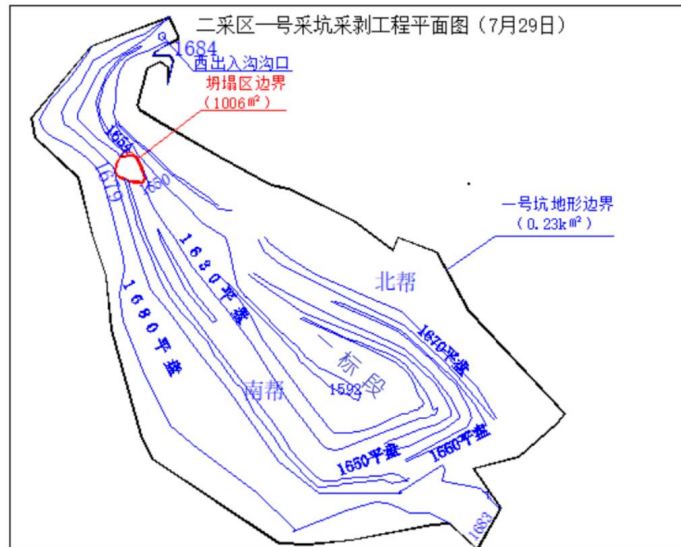
图 2 二采区一号坑一标段采剥工程平面图

根据 2022 年 2 月至 6 月及 7 月 29 日建设单位无人机航测资料分析，一号坑一标段采坑设计最低标高 1600m，实际降至 1592m，超深 8m。采坑东翼形成 1690m 至 1640m 六个台阶，北翼形成 1690m 至 1630m 七个台阶，南翼形成 1700m 至 1625m 八个台阶，西翼为出入沟，沟口原有道路标高 1679m。事故后二采区一号坑一标段采剥工程平面图见图 2。

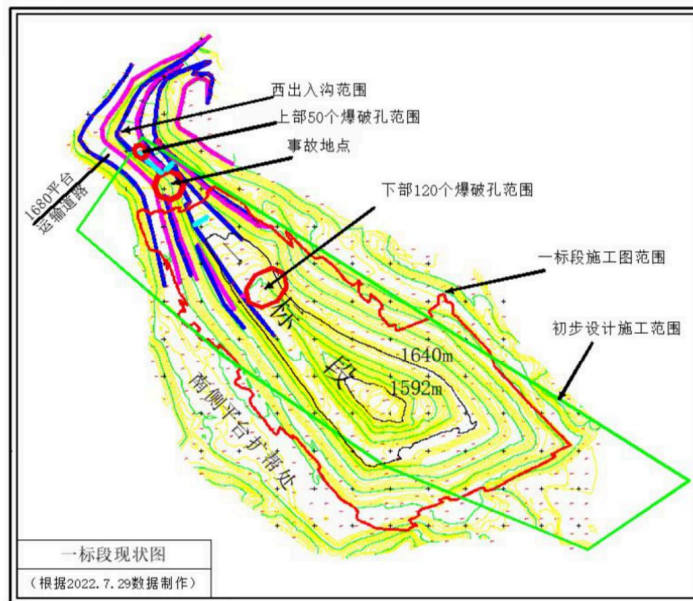
图 3 二采区一号坑一标段现状图

2022 年 7 月 21~22 日，二采区一标段施工西出入沟运输道路，在距事故地点以西 50~70m 处布置 50 个爆破孔；施工采坑水仓，在采坑 1630m 平盘布置 120 个爆破孔，具体位置见图 3。二标段剥离土石，在 1700m 平盘共布置 220 个爆破孔。根据工作安排，景泰爆破分公司计划 7 月 23 日对一标段、二标段分批次组织爆破作业。

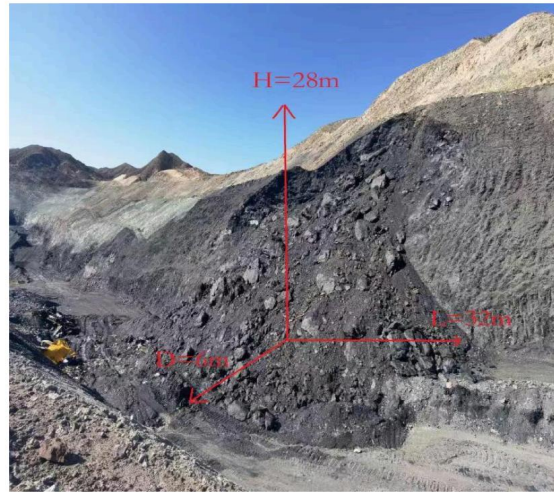
图 4 事故现场图

事故发生前坍塌现场自上而下呈“凸型”边坡，出入沟在该处变窄。坍塌区最上部平盘标高为1680m，为主要运输平盘，宽度18.8m，坍塌后1680平盘挡土墙未破坏。坍塌区最下部平盘标高为1650m，坍塌后前缘道路最窄处宽度为4.3m。坍塌区由三个台阶并段形成局部超高超陡边坡，高度24~28m，涉及标高为1678~1650m，局部边坡角63°。坍塌区长度32m、高度24~28m、平均深度6m，坍塌量为3048m<sup>3</sup>。坍塌区由煤层与炭质页岩层相间发育、厚度大，揉皱结构，粘土矿物含量高，吸水性强，岩体强度有遇水弱化特性。现场及坍塌区位置情况见图4、图5。

泓胜煤业公司二采区一号坑一标段坍塌区边坡未按设计留设安全平盘，形成超高超陡边坡，下滑力增加，加之前期雨水浸润作用使页岩层组强度进一步弱化，致使边坡失稳坍塌，将驶入的炸药运输车及司押人员和违规乘坐的爆破作业人员压埋，造成人员伤亡。

**（三）落实施工单位安全责任。**施工单位必须具备相应的矿山建设项目施工资质，强化施工组织，建立健全安全管理机构，配齐安全生产管理技术人员，落实安全教育培训。严格按照批准的设计进行施工，有针对性地编制作业规程及安全技术措施。落实隐患排查治理制度，强化现场安全管理和边坡管理，严格按照设计的边坡角、台阶坡面角、台阶高度、平盘宽度等参数施工建设，对不符合设计要求和发生严重变形的边坡及时采取措施进行治理，加强雨季边坡巡查，落实防排水措施，做到风险防控到位、灾害治理到位、隐患排查整改到位。
