白沙黎族自治县“6.27”高空坠落事故调查 报告

2021年6月27日下午18时30分许，白沙县邦溪镇名仕湾创新微型商务区项目工地发生一起高处坠落事故，造成1人死亡。

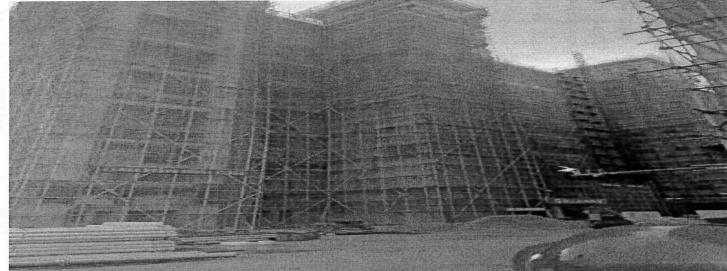
事故发生在白沙名仕湾创新微型商务区项目 9#楼共 8 层，发生坠落的楼层离地面距离高 20 米，坠落处安全网有破损，事故现场有明显的施工作业痕迹，地上遗留有食用西瓜后的果皮、饮用水、安全帽和安全带等施工作业工具。（见下图 2、3、4）

图 2. 白沙名仕湾创新微型商务区项目 9#楼共 8 层

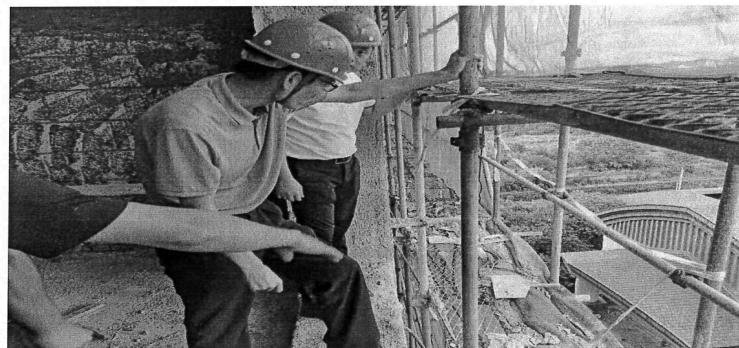
图 3.死亡者匡楚堂发生事故的坠落口，第 8 层离地面高 20 米，
安全网破损

（2）安全隐患整治不到位。海南鑫益兴建设工程有限公司对施工现场中存在的安全隐患排查整治不到位。同时，海南名仕房地产开发有限公司（建设单位）和广东省城规建设监理有限公司海南分公司（监理单位）未及时督促施工单位进行整改。2021年6月24日县住建局质监站曾在安全检查时发现该项目在施工过程中存在施工临时用电不规范、外脚手架搭设不规范、临边防护不到位、安全网破损等安全隐患并下达整改通知书。但各参建单位对县质监站提出的整改要求不进行整改和不及时整改，忽视作业环境中存在的危险因素，未采取有效措施消除安全隐患，从而造成人员伤亡事件发生。

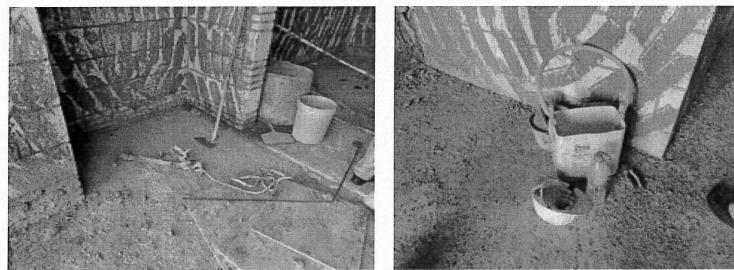
图 4.左图为事故现场遗留下来的安全带，右图为事故现场遗留下
来的安全帽、饮用水等杂物

违规作业。匡楚堂安全意识淡薄，作为外墙抹灰工，高空作业时，未按要求佩戴安全带。

匡楚堂忽视自身生命安全，虽然施工单位已给其配备安全带，但是匡楚堂在高空施工作业时未佩戴施工单位配备的安全带且疲劳作业负有一定责任，但已在事故中死亡，不再追究相关责任。

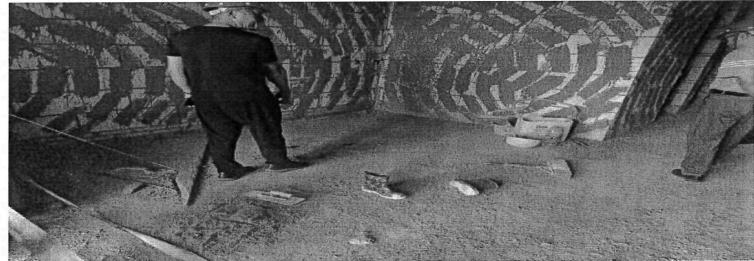
图 5.地下黑色东西为工人食用过后丢弃的西瓜果皮

工地工人管理制度未落实。施工单位未及时与匡楚堂签订劳动合同，未给工人购买工伤保险，导致工人合法权益得不到保障。事故当日匡楚堂夫妇早上 6 点上班，中午没有离开施工楼层吃饭，就在施工现场吃了点饼干和西瓜小休一会就继续工作，直至 18 时 30 分才准备收工下班，存在严重疲劳作业情况。施工单位及相关负责人未及时发现进行劝阻，未按《中华人民共和国劳动法》规定：（第四章 工作时间和休息休假）“第三十六条，国家实行劳动者每日工作时间不超过八小时、平均每周工作时间不超过四十四小时的工作制度”，未制定工人值班时间表，从而导致工人长时间疲劳作业。
