白马山风电场工程“9·18”坍塌事故调查报告

白马山风电场工程

“9·18”坍塌事故调查组

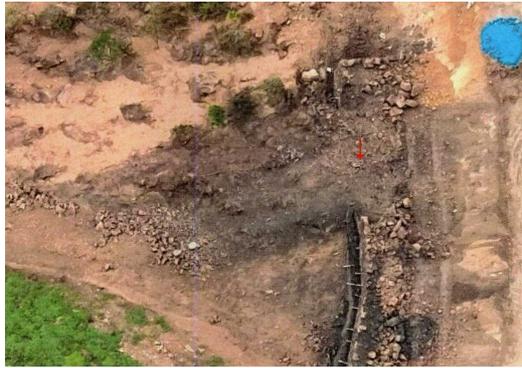
事故现场航拍图

2023年9月18日，三门峡安迅建筑工程有限公司安排6名工人和2台挖掘机在白马山风电场B04主路K0+920至K0+960处砌筑挡土墙，挖掘机负责石料和砂浆的铲运，工人负责在挡土墙墙顶砌筑石块。11时许，工人覃某好、覃某广所在的工作面发生坍塌，该两名工人随着坍塌的墙体顺着山势滚落三十余米。经现场救援和医院抢救后，事故最终造成覃某好死亡，覃某广受伤。

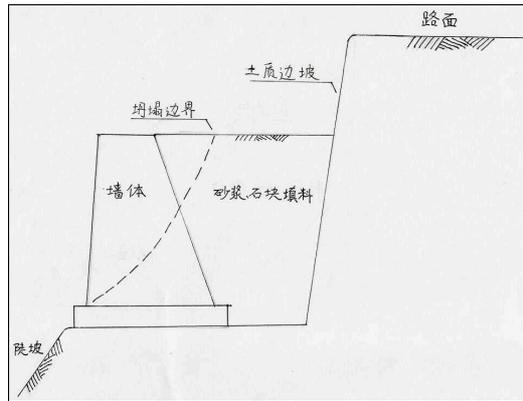
示意图

发生事故的挡土墙位于白马山风电场B04主路K0+920至K0+960处，其俯视图型呈“L”型，长边长约20米，短边长约3米，墙高4.8米，墙顶宽度0.6米，墙背用水泥砂浆、石块

混合回填至与墙顶平齐。坍塌处豁口宽度约3米，坍塌从墙顶延伸至墙趾上方。墙背方向，边坡距离墙体约3米。

经调查认定,事故的直接原因是施工方在新砌的墙体强度尚未达到标准要求时过早回填墙背,墙背边坡未按《施工方案》进行“台阶型”处理,施工当地已长时间连续降雨,墙背土体吸水后产生的形变通过回填物传递给挡土墙,导致墙体局部失稳坍塌。具体分析如下:

2.通过询问了解和现场勘查,墙背边坡未进行台阶状处理,稳定性差;施工方在砌筑墙体的同时在墙背回填砂浆和石料,造成墙背与土体之间没有空隙,土体运动产生的作用力间接传导至挡土墙。

3.《施工方案》中规定墙背回填时所需的强度为75%,施工单位边砌墙边回填,新砌的墙体强度尚未达到要求。

(一)三门峡安迅建筑工程有限公司要严格落实企业安全生产主体责任。建立健全具有可执行性的隐患排查治理制度,主要负责人要严格履行法定职责,认真组织落实主体责任;按照法律法规的相关规定,为项目施工配备符合资质要求的管理人员。加强现场管理,按照技术规程和既定的施工方案组织开展施工。
