百威（营口）啤酒有限公司“11·10”一般事故调查报告

2021年11月10日9时40分左右，百威（营口）啤酒有限公司从业人员在酵母间关闭液氨管道阀门时液氨泄漏，造成1人死亡。

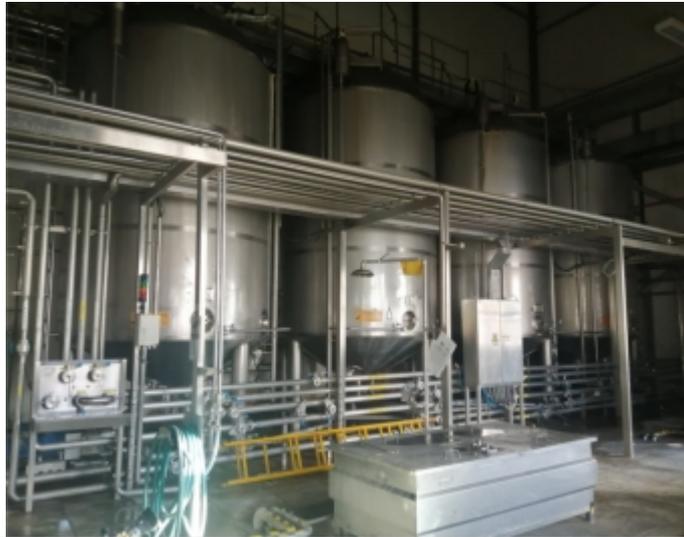
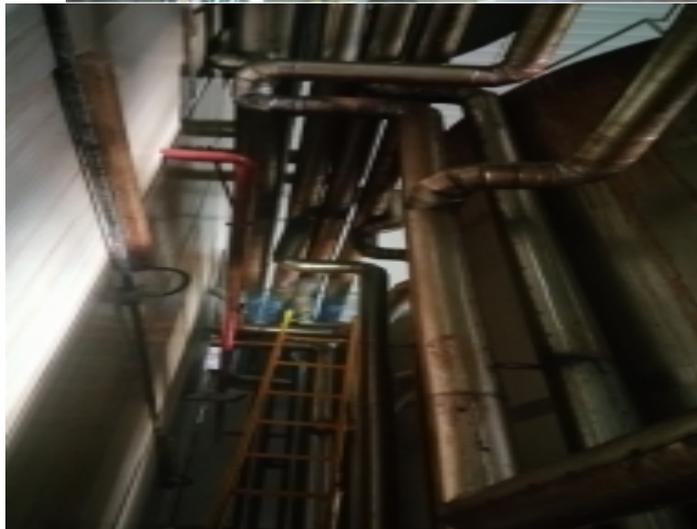
事故发生部位位于酵母间3号酵母罐处

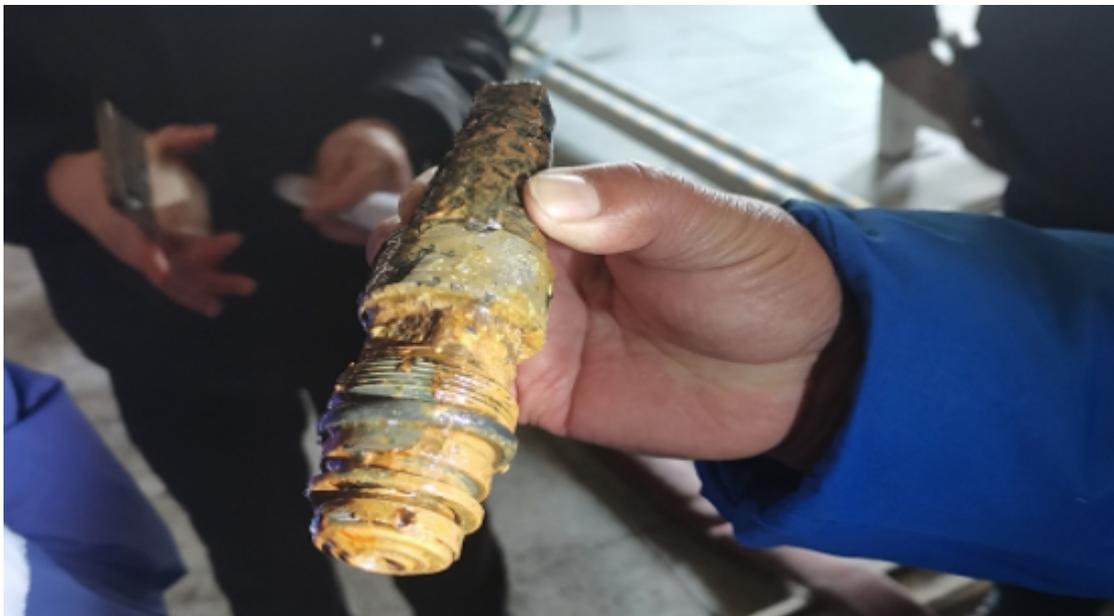
阀帽阀芯组件状态：阀帽与阀芯间连接螺纹已经锈死。

从业人员关闭酵母罐液氨供液管线截止阀，在旋拧阀帽时，由于阀帽和阀芯间连接螺纹锈死，截止阀阀芯锁紧螺栓缺失，造成了阀芯松动，阀芯在管道内压作用下崩出，导致氨液泄漏。

（一）要认真落实各项规章制度，严格落实设备设施安全管理制度。定期对设备进行检查、维护、维修管理。开展安全生产大检查，进行安全生产评估，确保安全生产，杜绝再次发生生产安全事故。

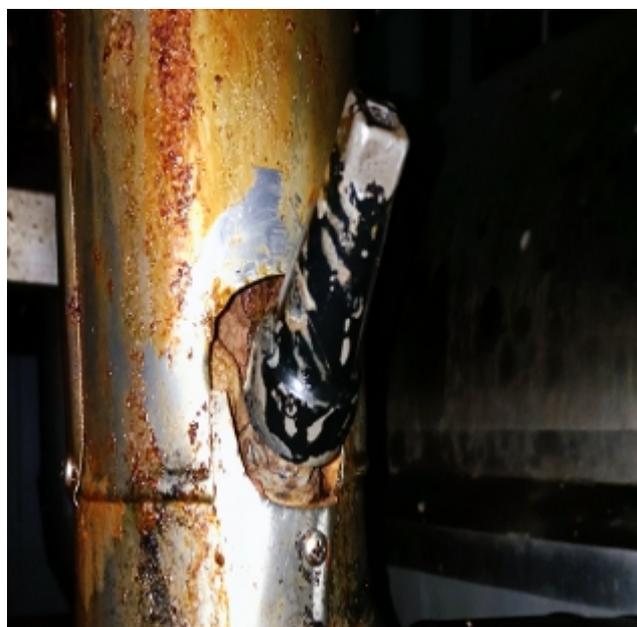
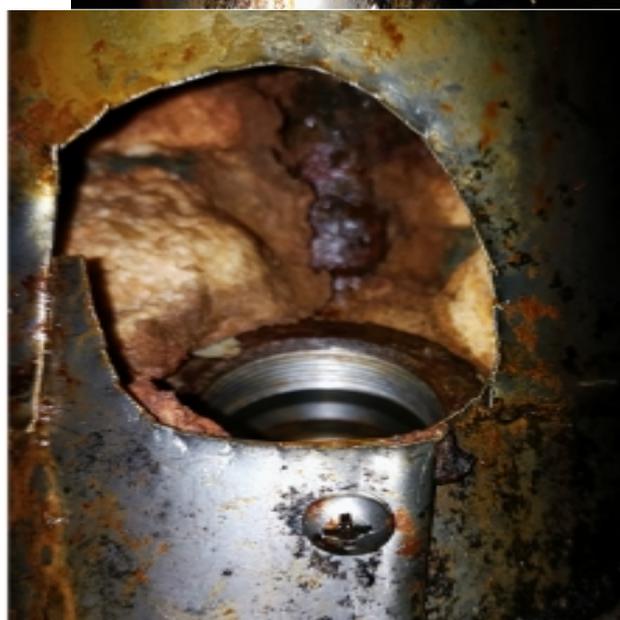
阀体事故后状态和安装复原状态
