石家庄君博建筑工程有限公司  
“10·26”挡墙施工较大坍塌事故调查报告

石家庄市政府事故调查组

## “10·26”挡墙施工较大坍塌事故调查报告

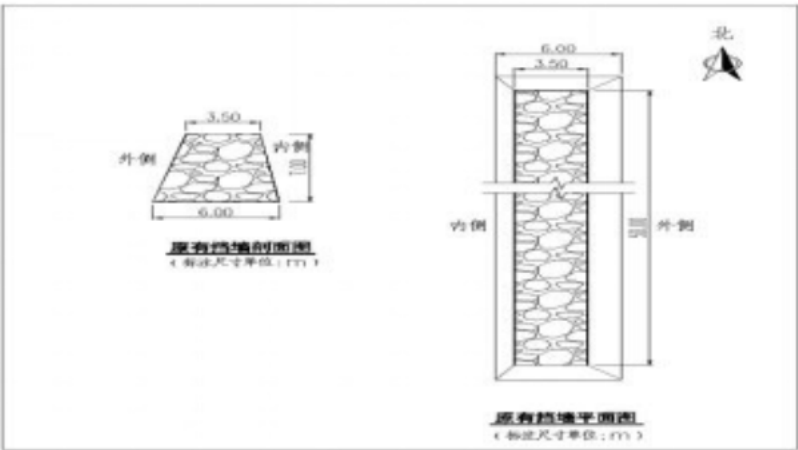
图 2 原有挡墙平、剖面示意图

为防止泥沙淤积大草包沟下游店子村村民林地，2015 年，旭鑫公司在矿区范围外东侧约 150m 处大草包沟内店子村村民林地上建设了高约 7m、顶宽 3.5m、底宽 6m 的挡墙（以下简称“原有挡墙”），原有挡墙示意图如下（图 2）。

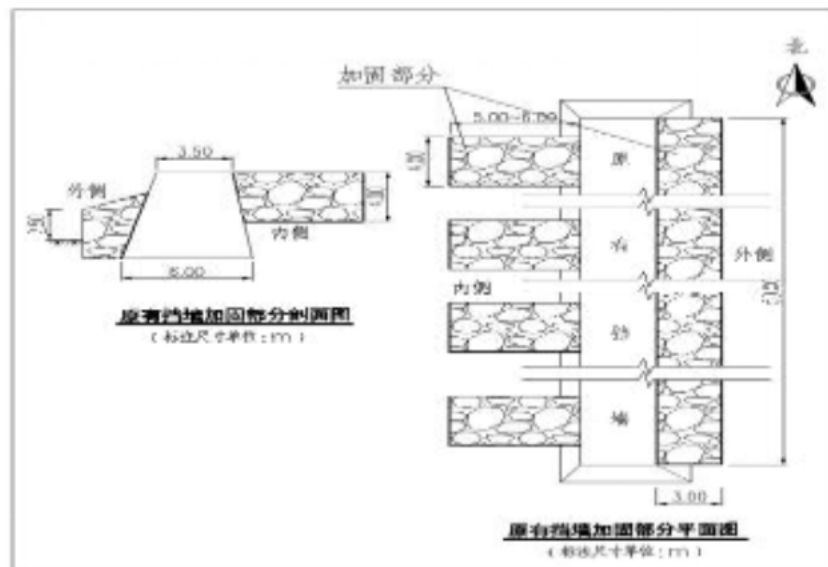
图 4 原有挡墙加固后平、剖面示意图

君博公司在未与旭鑫公司签订有关合同的情况下，于 2022 年 9 月 11 日开始施工，施工内容为原有挡墙加固、加高。首先对原有挡墙进行加固，东侧加固墙体是在原有挡墙墙趾处基坑作业，紧贴原有挡墙俯斜向上砌筑，地面以上高度约 2.5m，最宽处约 3m，长度与原有挡墙相同；西侧加固墙体是在原有挡墙西侧开挖深约 3m、南北宽约 4m、东西长约 10 米的 4 道基坑，采用块石回填，砂浆灌注（图 4）。

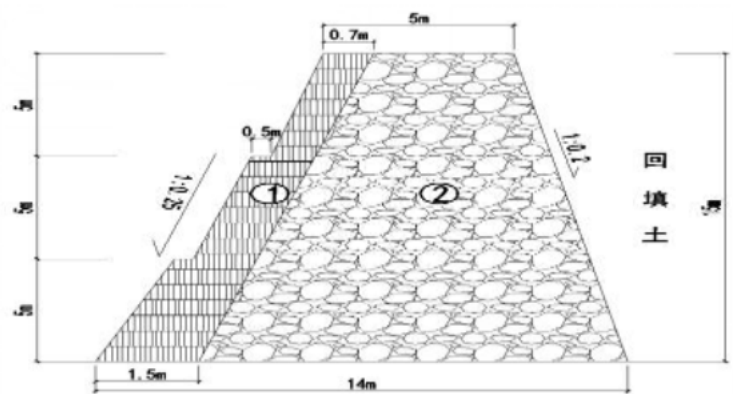
图 5 新砌挡墙砌筑剖面示意图

2022 年 10 月 16-24 日，施工暂停。此时新砌挡墙砌筑至 470.4m 标高，高度约 15m，人工砌筑部分厚度 0.7m~1.5m，机械堆筑部分顶宽 3~5m；分三层错台砌筑构成，每层高约 5m，坡比约 1:0.25，墙体外立面整体为外弧形状。

10 月 25 日，新砌挡墙恢复作业。至事故发生时，挡墙从南端向北砌筑了长约 30m、高约 1m 的墙体，新砌挡墙局部高达 16m（图 5）。

注：①为人工砌筑部分，②为挖掘机机械堆筑部分。

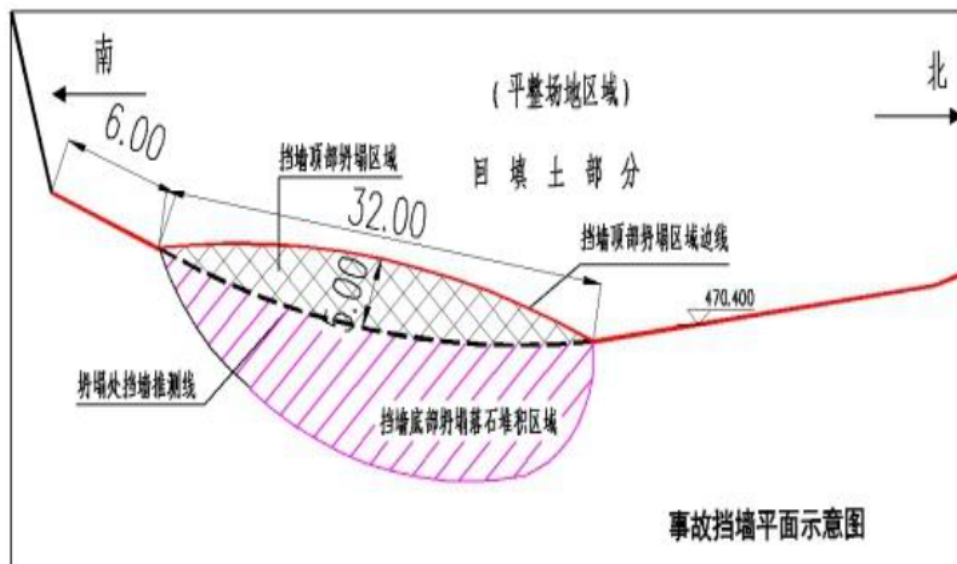
图 6 事故挡墙平面图

挡墙坍塌部分位于挡墙的中部偏南位置，坍塌面直线长度约 32m、顶部最宽处约 5m，高约 16m，坍塌土方量约 430m<sup>3</sup>，挡墙顶部坍塌区边缘有一台挖掘机处于半悬空状态。

现场勘查发现，墙体存在多处通缝，未做到内外搭砌、上下错缝，勾缝不密实、凸缝；坍塌断面可见墙体未分层砌筑，砂浆量少，填塞不饱满，孔洞多，堆砌部分碎石和砂土占比大；坍塌落石基本无砂浆粘结，并有数量较多的大块砌筑用石（图 6）。

**1.挡墙类型选择不当。**新砌挡墙为重力式挡墙中最不利的俯斜式挡墙，且墙体平面外形为外弧形，整体强度和稳定性差。未采用抗侧向压力更好的内弧形状。挡墙高度约 16m，超过了规范限值<sup>①</sup>的规定，未按照规范要求进行专项设计，未进行专门论证，未采取有效、可靠的加强措施。

**3.挡墙砌筑质量差。**新砌挡墙外侧为人工砌筑，未做到内外搭砌、上下错缝，存在多处通缝，砂浆填塞不饱满，孔洞多，远小于砂浆饱满度 $\geq 80\%$ 的要求，砌筑后未采取养护措施；内侧采用挖掘机堆筑碎石、砂回填，未采用块石砌筑，基本未使用砂浆，无粘结强度。墙体存在勾缝不密实、凸缝等现象，挡墙多处存在不铺砂浆干砌情况。
