# 石家庄高新区集中安置区棚户区改造项目 热力引入工程“10·27”较大坍塌事故调查报告

石家庄市政府事故调查组  
2024 年 6 月 24 日

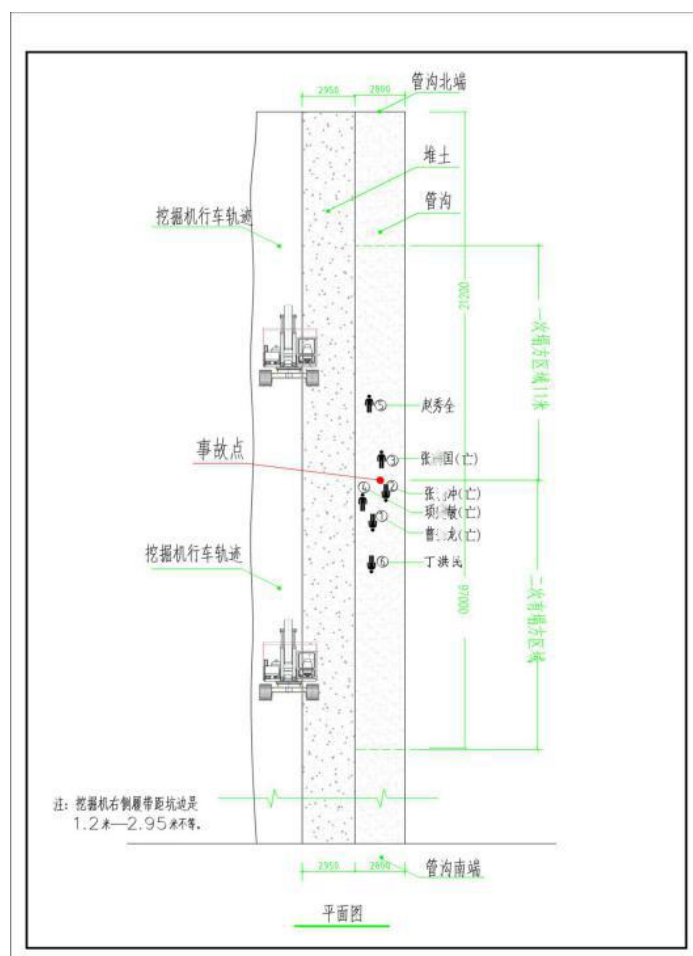
图 1 事故发生前作业人员位置平面图

15 时 50 分许，现场沟槽内曹某龙、张某冲、张某国、项某敏、赵秀全、丁洪民 6 人正在进行管道对口、焊接作业（图 1）。此时，位于事故点沟槽西侧土体第一次坍塌，项某敏左腿被掩埋无法移动。

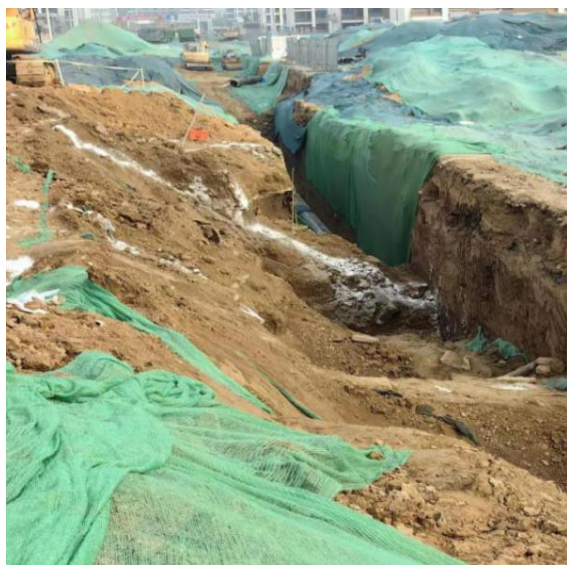
图 2 事故点勘查现场

经实地勘查，事发段已开挖沟槽长 118.2 米，坍塌长度约 6 米，槽顶宽 2.8 米、底宽 2.2 米、深 4.4 米，沟槽两侧基本属于直立开挖，坍塌土方量约 17.1 立方米（图 2、3）。

**事故的直接原因是：**沟槽开挖放坡坡率不符合设计及规范要求，开挖方法、程序不正确，未采取支护措施，沟槽边缘堆土过近过高<sup>[2]</sup>，挖掘机在坑边频繁往返作业产生动荷载破坏了土体内聚力，导致多次坍塌。

**1.放坡坡率不符合设计及规范要求。**没有按照边坡土体类别、状态和坡率允许值规定的高宽比进行放坡，造成沟槽坍塌。

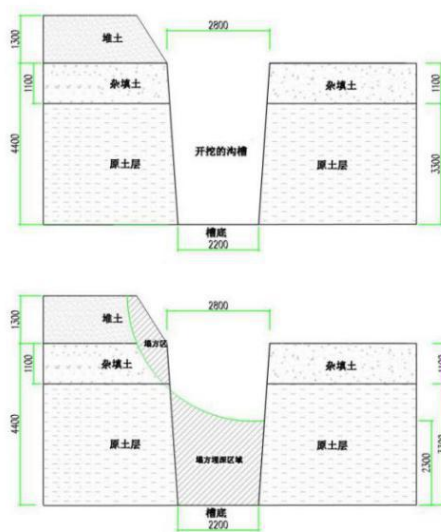
图 3 事故段剖面图

**2.施工方法不当造成坍塌。**沟槽开挖方法、程序不正确<sup>[3]</sup>，未对沟槽采取任何相应的支护措施造成坍塌。

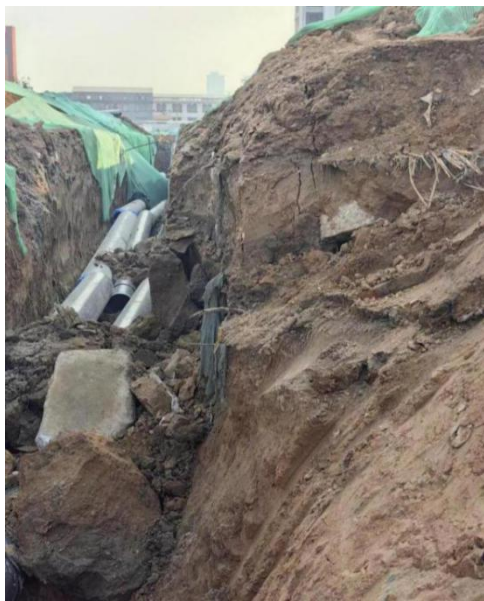
图 4 废弃化粪池处现场勘查

事故点沟槽南侧 5 米左右有废弃化粪池（图 4），周边土壤含水率较大。27 日上午，丁洪民发现此部位西侧槽壁发生坍塌后，调挖掘机进行清槽和修坡。28 日上午，事故调查组勘查现场时，发现此部位又出现坍塌。

③施工条件变化无应对措施，无视重大事故隐患。对紧邻事故点有陈旧废弃的化粪池且其周边土壤含水率较大、开挖面顶部有 1.1 米左右的扰动杂填土层、西侧已开挖的电力管沟等外界综合不利因素，未进行辨识<sup>[7]</sup>；对事故发生前紧邻事故段南侧已出现两处小范围坍塌的情况，现场人员视而不见，盲目施工；施工现场管理混乱<sup>[8]</sup>。

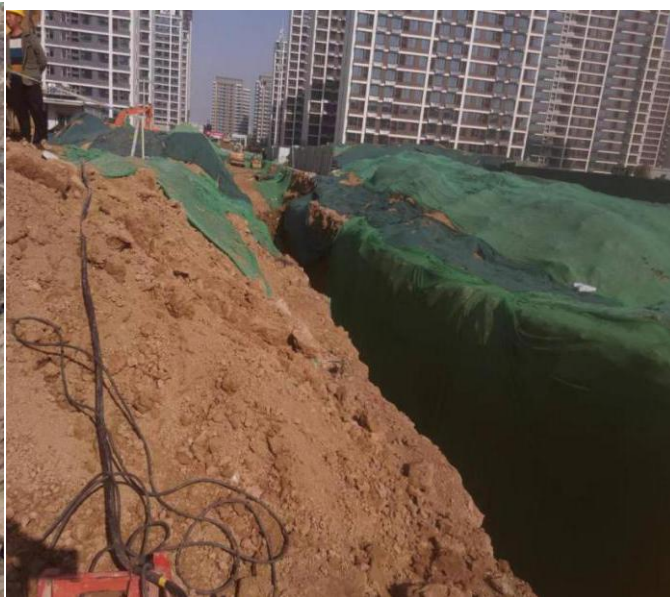
图 5 事故现场弃土堆于沟槽两侧

沟槽挖出弃土堆于两侧，整段沟槽西侧边缘堆积弃土高度约 1.3 米（堆积的弃土高度为挖掘机在坑边频繁往返作业碾压后的压实高度），距沟槽上口边线仅 0 至 0.5 米（图 5）。

**3.违规在槽边堆土和施工导致滑坡。**沟槽堆土距槽边过近过高，顶部超载，超过土体抗剪强度<sup>[4]</sup>。由于挖掘机在槽边频繁往返作业引起的震动破坏了土体内聚力，导致滑坡。
