# 石油科技交流中心游泳馆“3·17” 一般生产安全事故调查报告

2023年3月17日16时32分许，位于北京华服物业管理有限责任公司石油科技交流中心B座地下一层游泳馆，发生一起淹溺事故，造成1人（陶某）死亡。

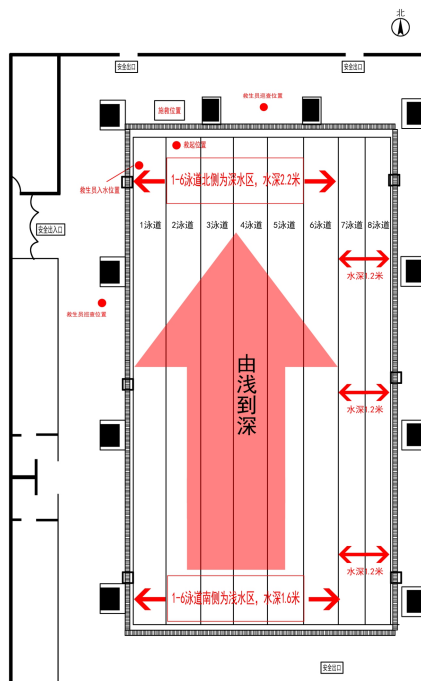
交流中心游泳馆泳池示意图

经调查，事故发生位置位于泳池 2 号泳道与 1-2 号泳道分水线的夹角处，紧贴泳池北侧岸边的位置。死者头朝上，脚朝下，面朝泳池西侧，身体呈微弯状。事故发生时，救生员张某在泳池西侧由北向南巡视至救生椅附近，救生员黄某坐在泳池北侧救生椅的第二级台阶上观察泳池状况。事故现场示意图如下：
