# 石碣镇“1·17”一般物体打击事故 调查报告

石碣镇“1·17”一般物体打击事故调查组  
2021年5月

2021年1月17日11时45分许，位于石碣镇涌口村力竹围工业区东莞市尚益精密五金有限公司发生一起物体打击事故，事故造成一人死亡。

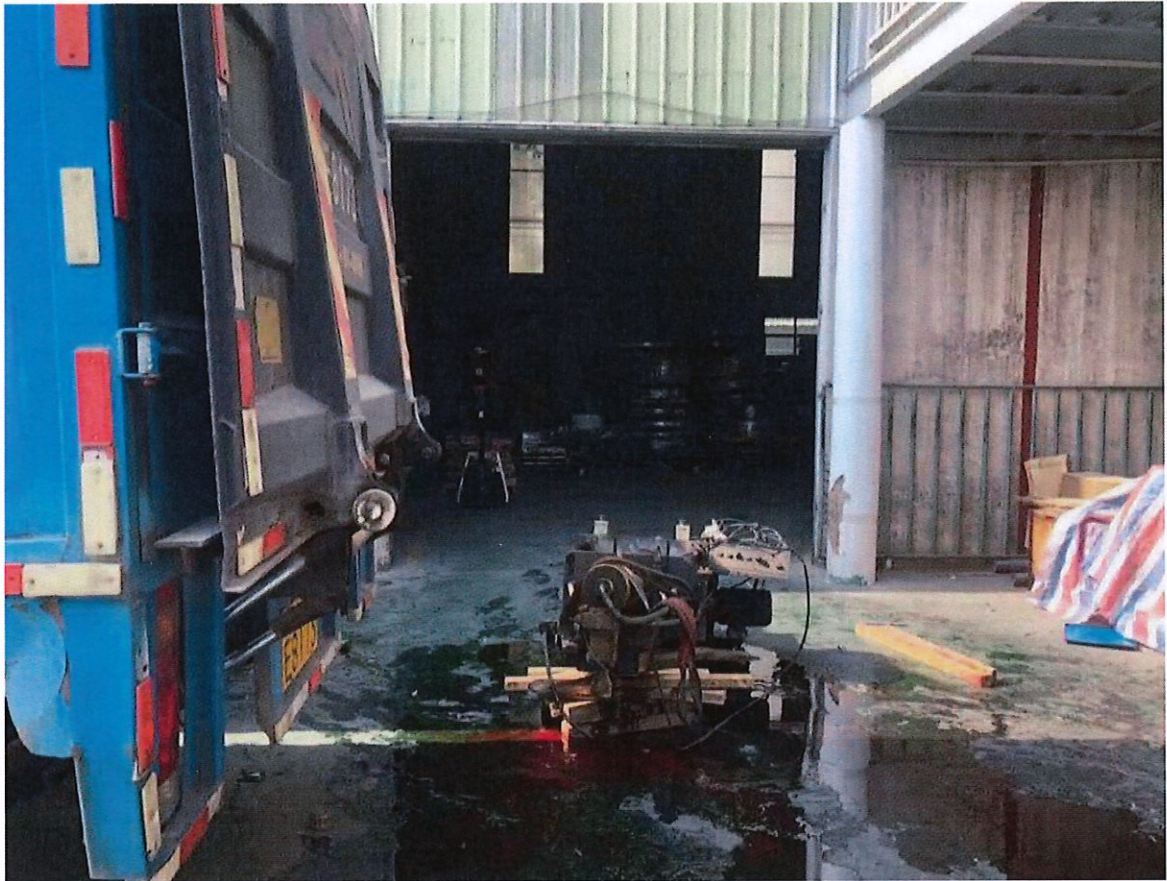
事故现场位于东莞市石碣镇涌口村宝丰路，事故地点为东莞市尚益精密五金有限公司车间门口外。

（图 1：事故发生地车间门外）

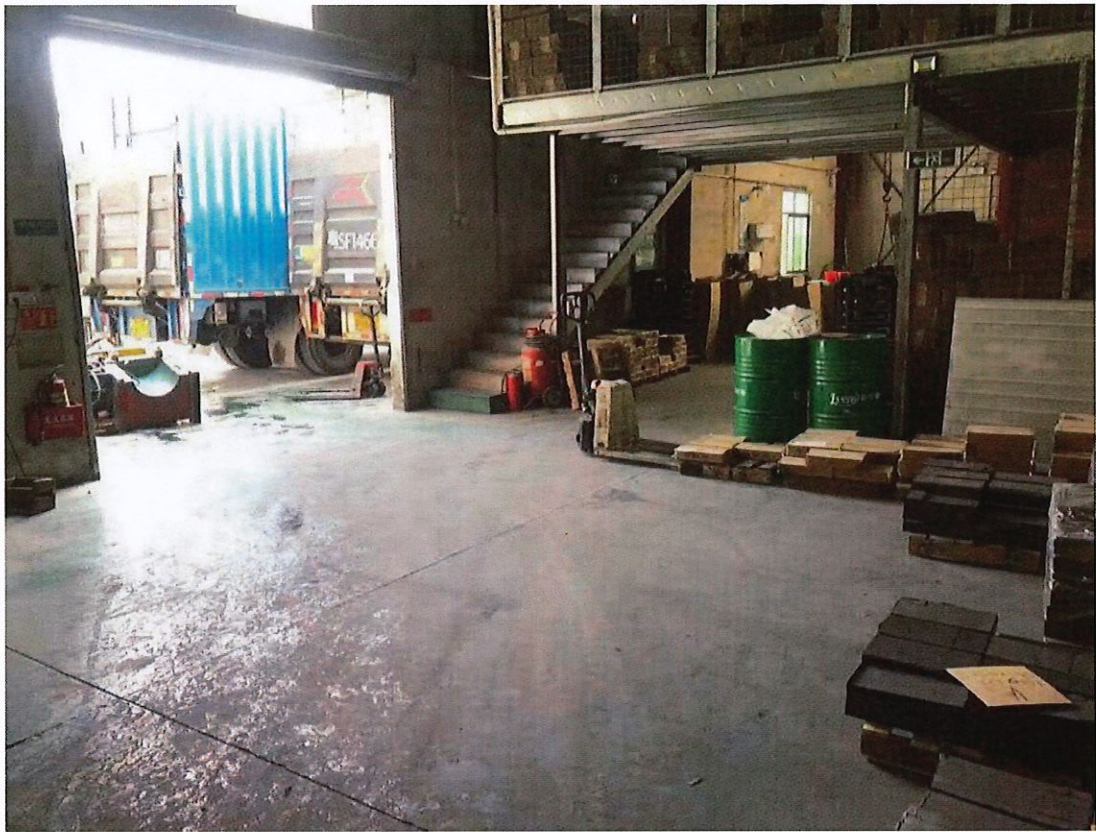
(图 2: 车间门口及车间内部)

现场可见车间门口外地面的一滩血迹，以及液压机漏出的机油痕迹（如图3）。现场翻到在地的机器为双柱液压机，高度约2米，机器重量约600KG。在翻到的液压机旁边有单惠权搬运液压机使用过的手动叉车（如图4）。在液压机前方不远处停放着一辆柴油叉车（如图5），这是事发后刘功耀驾驶操作该柴油叉车，抬起液压机一端，救出了被压的单惠权后停在一旁。车间门口的小斜坡地面存在不平整（路面有小缺口）。

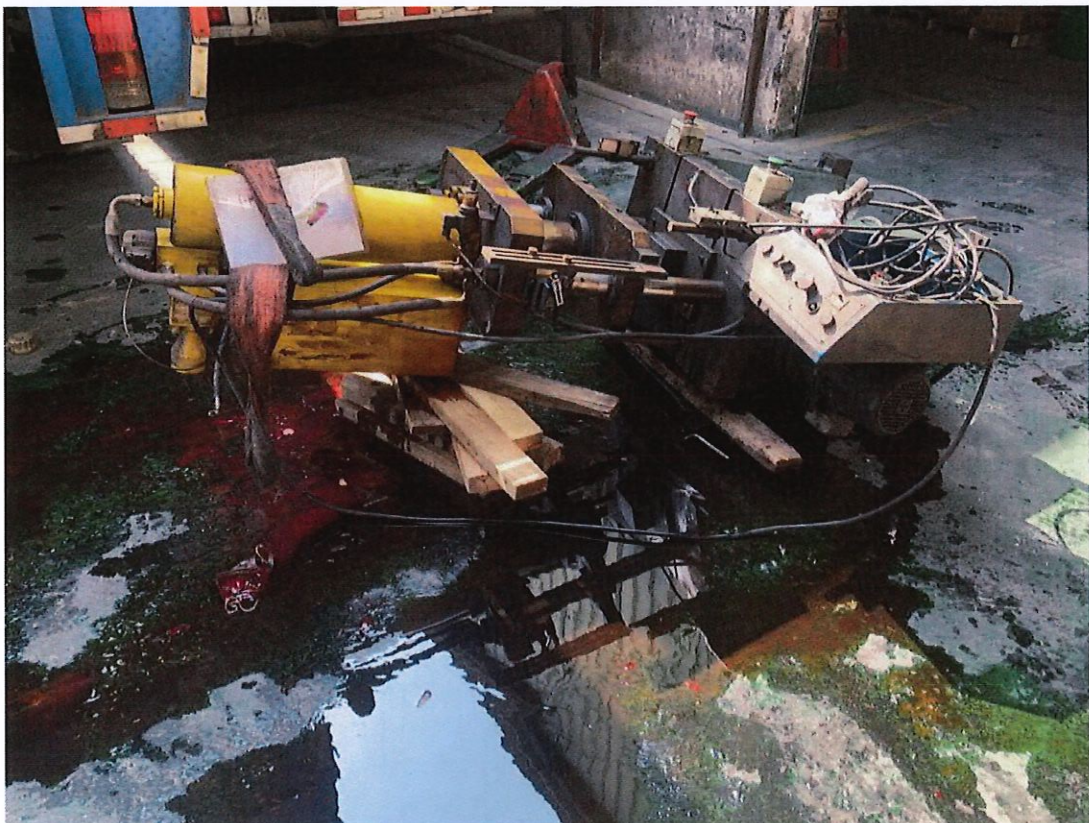
(图 3: 事故现场涉事液压机倒地状态)

单惠权在使用手动叉车搬运液压机过程中，当手动叉车经过不平整的小斜坡时液压机发生倾斜翻侧，单惠权尝试个人阻止液压机倒地时因超出承受能力，被翻侧的液压机压到在地，压中头部受伤出血，是事故发生的主要原因。

事故分析原因为单惠权安全意识淡薄，使用不当的作业方式搬运液压机。液压机约 600 公斤重以及高度约 2 米，在搬运途中还要经过一个不平整的小斜坡，在未采取相应安全措施防止液压机倾斜侧翻的情况下，通过手动叉车搬运的方式存在一定安全隐患，单惠权未具备必要的安全生产意识。

（四）企业从业人员在搬运卸载作业前，作业施工单位应制定搬运卸载作业方案，调查所搬运卸载货物的实际数据在确定搬运作业方式。搬运大型机器设备作业时尽量采用机械作业，减少人员参与搬运卸载作业的环节。

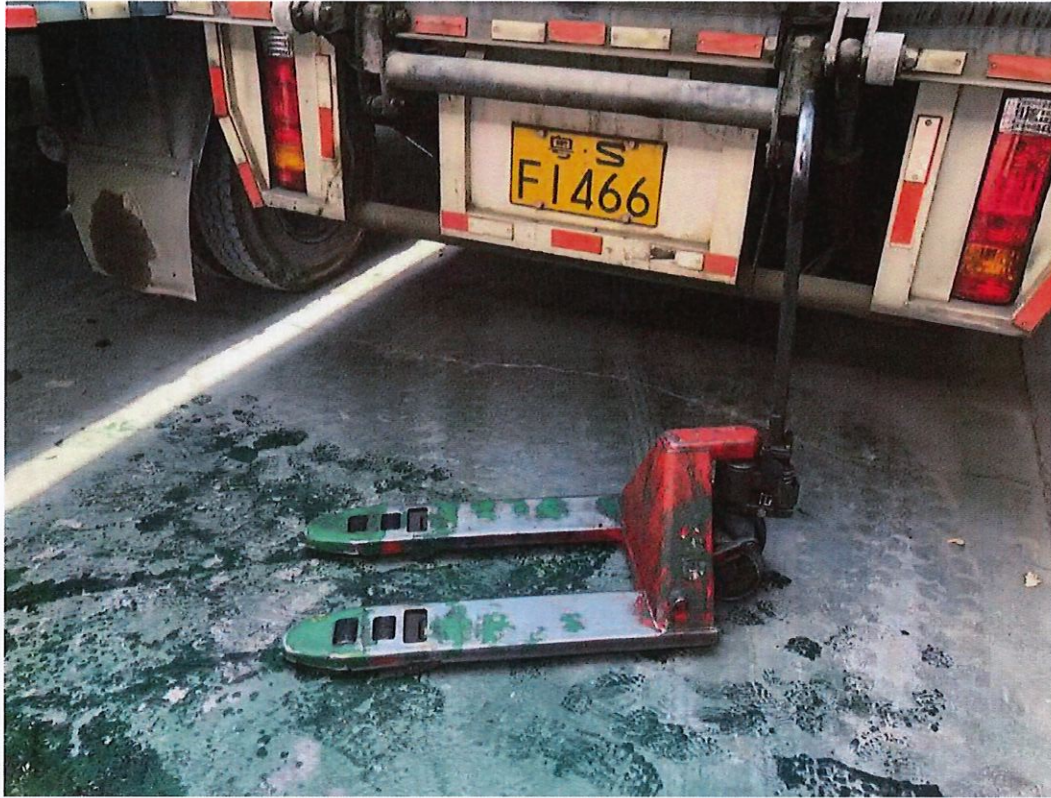
(图 4: 事发时搬运液压机使用的叉车)

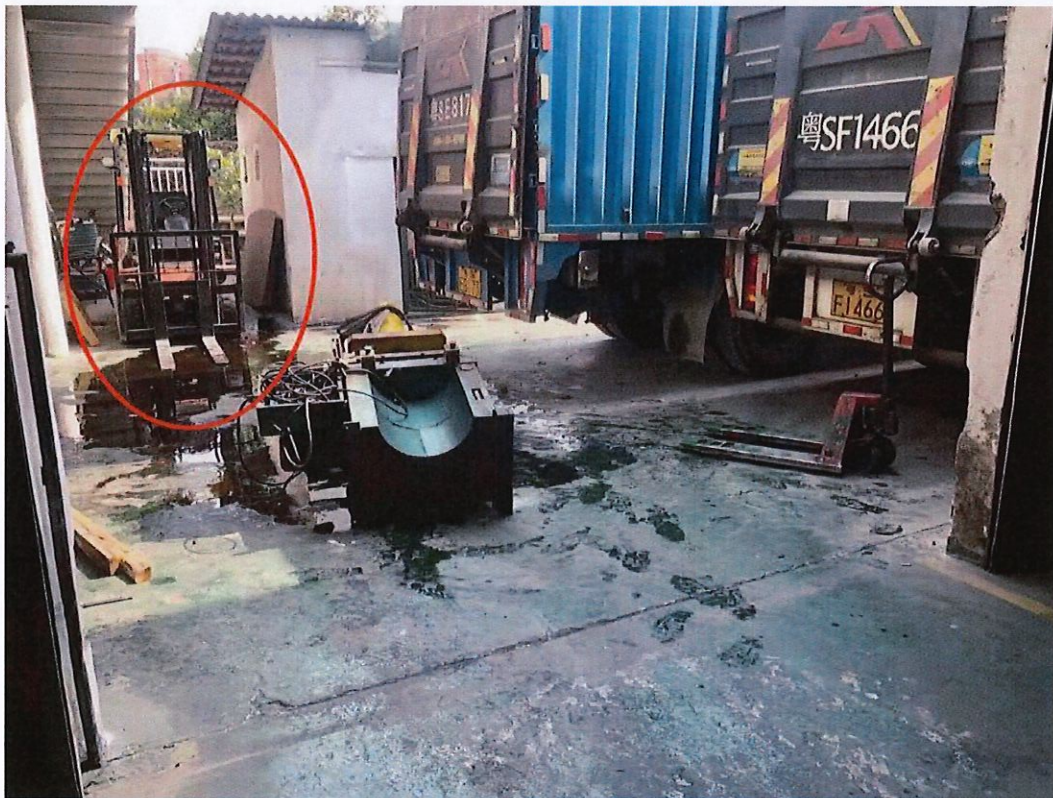
(图 5: 救援过程中使用的柴油叉车)
