石碣镇 2021 年“10·24”一般起重伤害事故调 查报告

石碣镇 2021 年“10·24”一般起重伤害事故调查组
2021 年 12 月

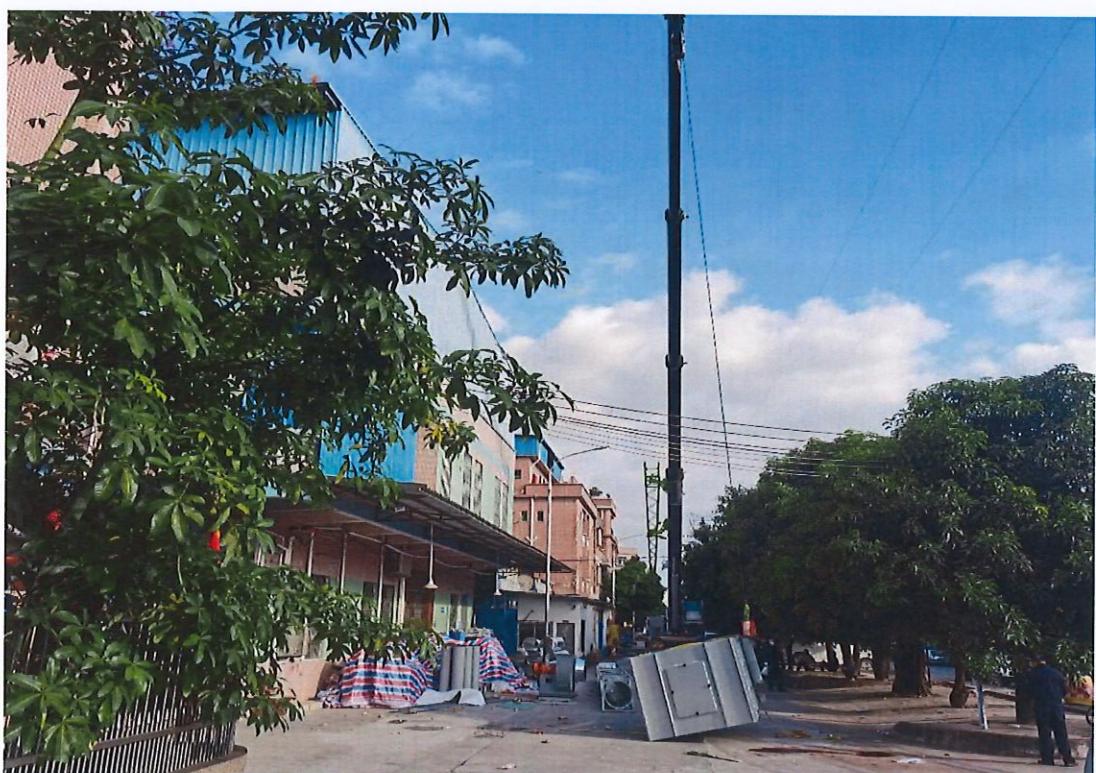
图 1：事发后现场情况

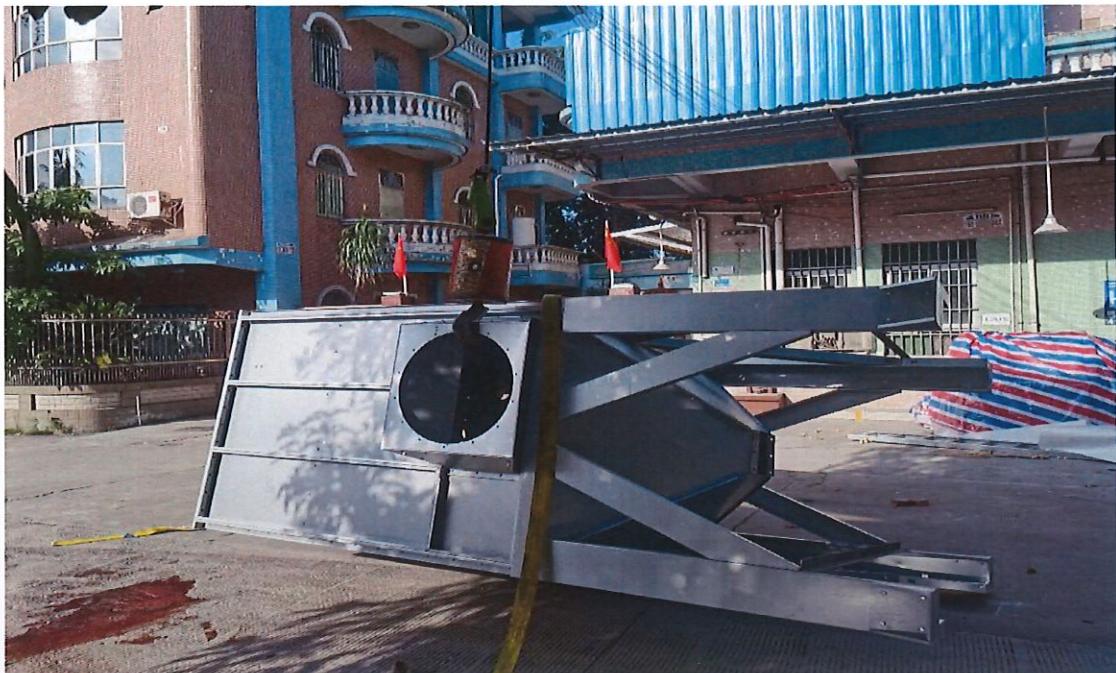
图 2：涉事吊物（除尘器）

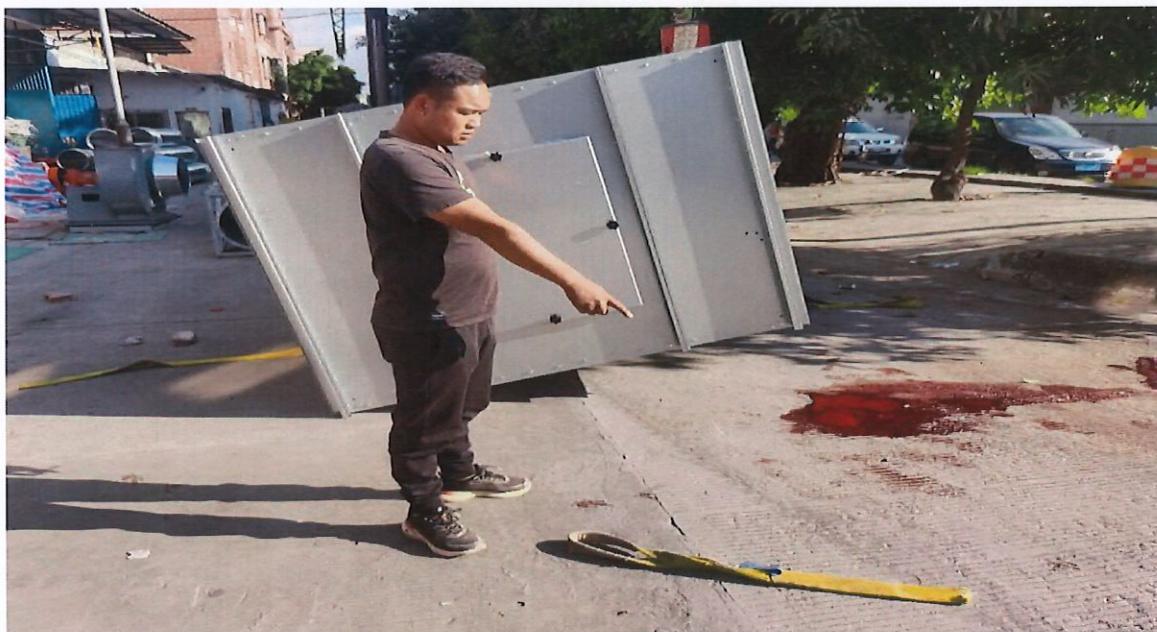
图 3：卢文朝指认吊装期间使用的扁平式吊装带

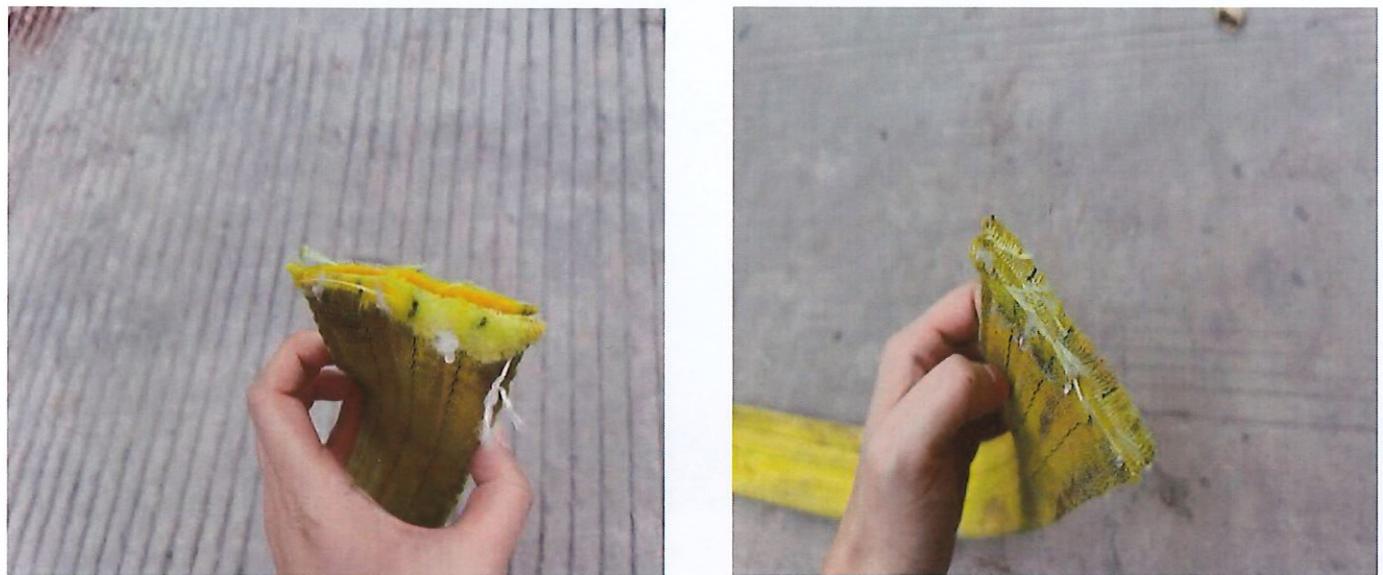
图 4: 断裂两端痕迹较为平整

1、涉事汽车起重机在起吊过程中吊装带与吊物棱角挤压摩擦导致吊带突发断裂，致使吊物坠落砸中吊物下方作业的黄家生，导致事故的发生。

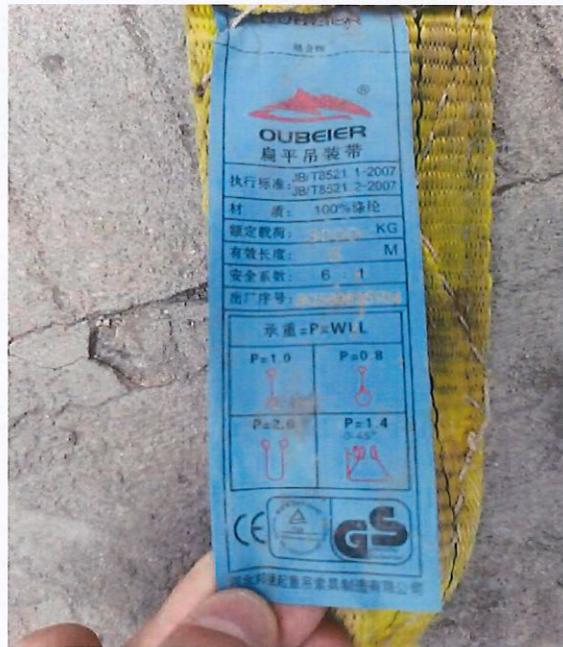
图 5: 在吊装上的产品标识

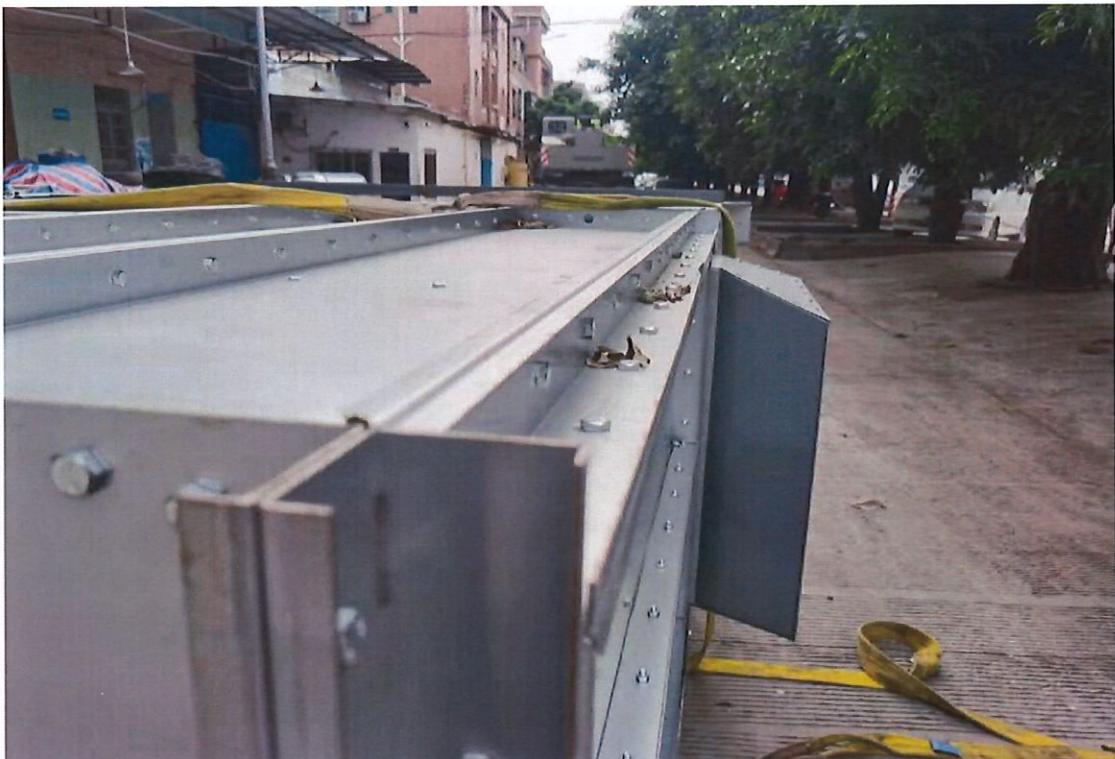
图 6：吊物棱角约为 15 毫米宽的钢铁构造

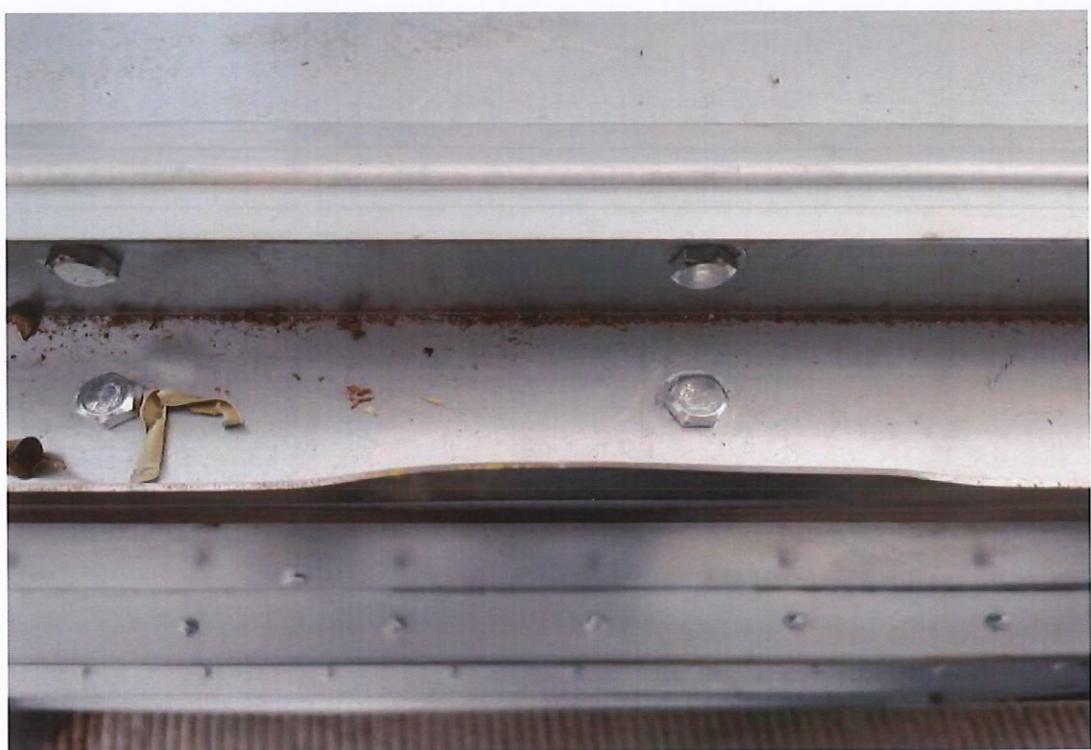
图 7：吊装带在吊物棱脚处固定位置上出现明显的挤压变形痕迹
