# 石碣镇 2021 年 “8 · 30” 一般物体打击事故 调查报告

石碣镇 2021 年 “8 · 30” 一般物体打击事故调查组

2021 年 12 月

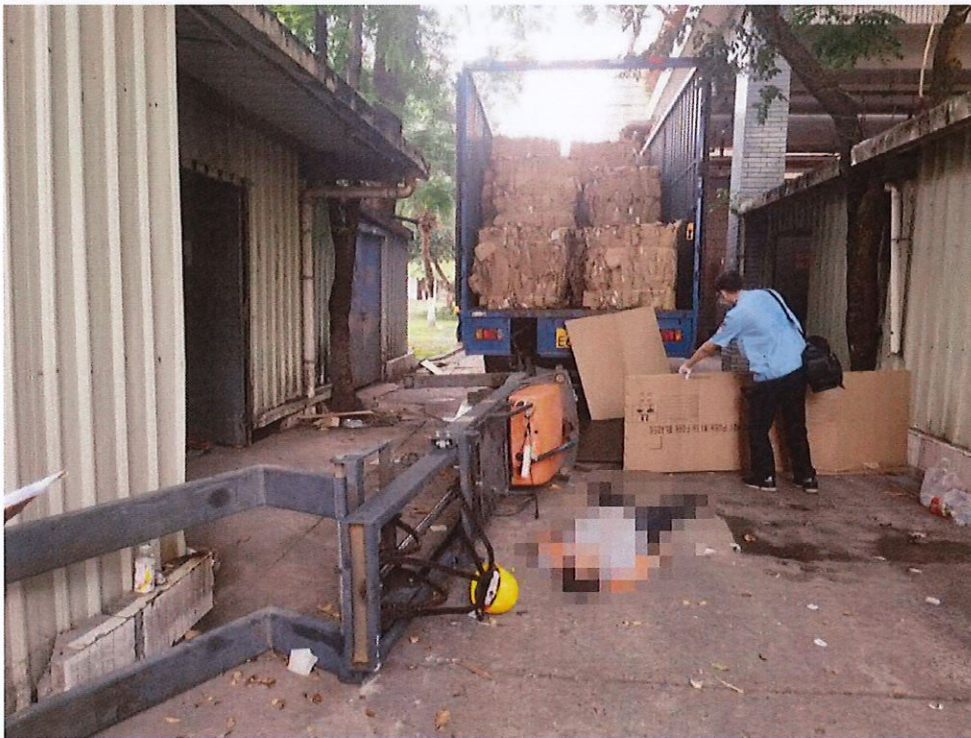
（图 1：事故现场涉事叉车倒地状态）

根据现场监控视频和对有关人员的调查询问得知，何乱生在用力往后拉动电动升降叉车时，货车尾板正处于下降过程中，尾板水平面存在一定倾斜，同时叉车叉架处于高位状态，重心也存在偏移，何乱生此时站在叉车易倾倒的方向。

事故调查组经调查分析，得出的本起事故发生的直接原因：何乱生在使用手推式电动升降叉车过程中，由于叉车叉架处于高位状态和货车尾板在未停稳的情况下，何乱生用力往后拉动电动升降叉车，导致电动升降叉车重心偏移翻侧，被翻侧的电动升降叉车压倒在地，导致呼吸心跳骤停致死。

（一）惠州市合成再生资源回收有限公司应深刻汲取本次事故教训，严格遵守有关法律法规，加大对从业人员安全生产教育和培训，保证从业人员具备必要的安全生产知识，熟悉有关安全生产规章制度和安全操作规程，掌握本岗位的安全操作技能；

（二）惠州市合成再生资源回收有限公司要牢固树立安全生产主体责任意识，建立健全企业安全生产培训教育机制，开展安全生产培训教育，不断强化从业人员的安全意识、责任意识，切实提高从业人员事故隐患防范能力，及时发现并消除事故隐患，防止同类型的事故发生。

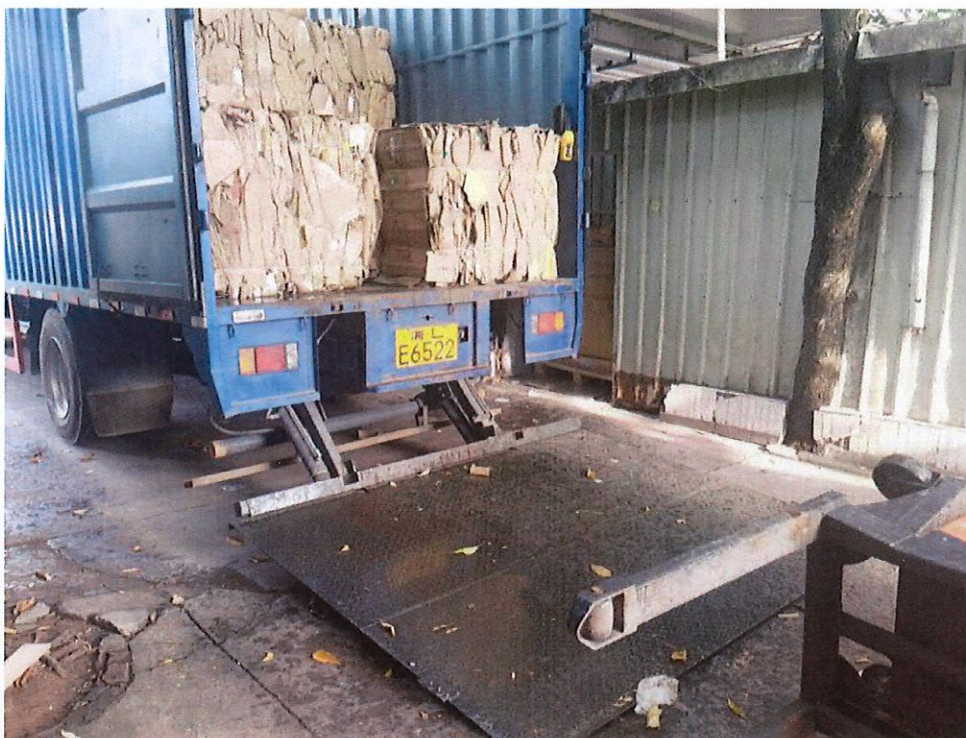
(图 2: 货车尾板作业平台)

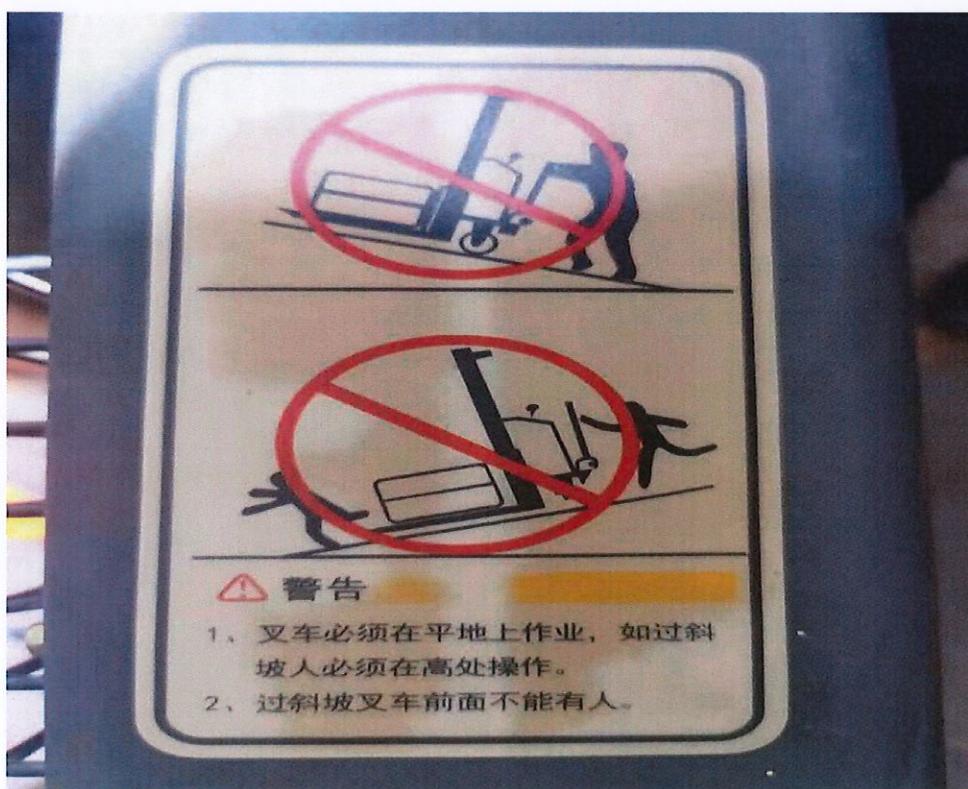
(图 3: 涉事叉车上的警示标志)
