# 石龙镇 2021 年“8·21”一般触电事故调查报告

石龙镇“8·21”一般触电事故调查组

2021 年 9 月

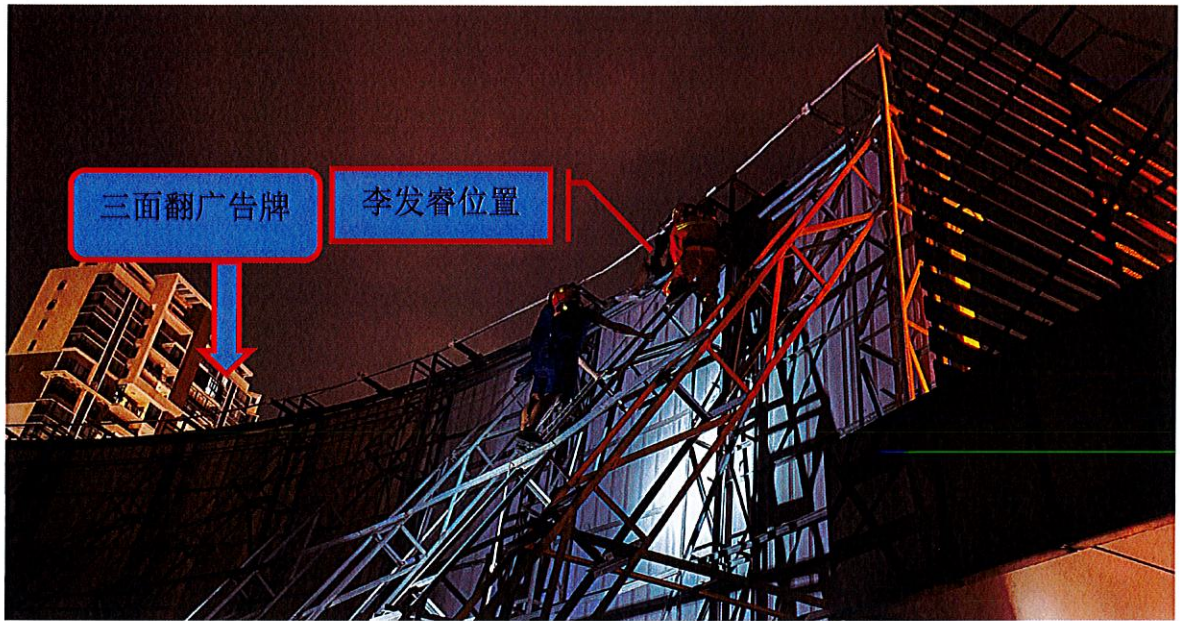
图2 涉事广告牌及李发睿事发位置

涉事广告牌是一圆弧形三面翻广告牌，由金属支架、三面翻广告画面及其驱动机构和投射照明灯等组成，长度约 37.5 米；其顶部距离 6 楼平台约 8.8 米高，共有 19 盏户外投射照明灯，属仅靠绝缘保护的 I 类灯具。事发时李发睿位于广告牌顶部下方约 50cm 处广告牌检修通道的两根横铁上（见图 2 涉事广告牌及李发睿事发位置）。

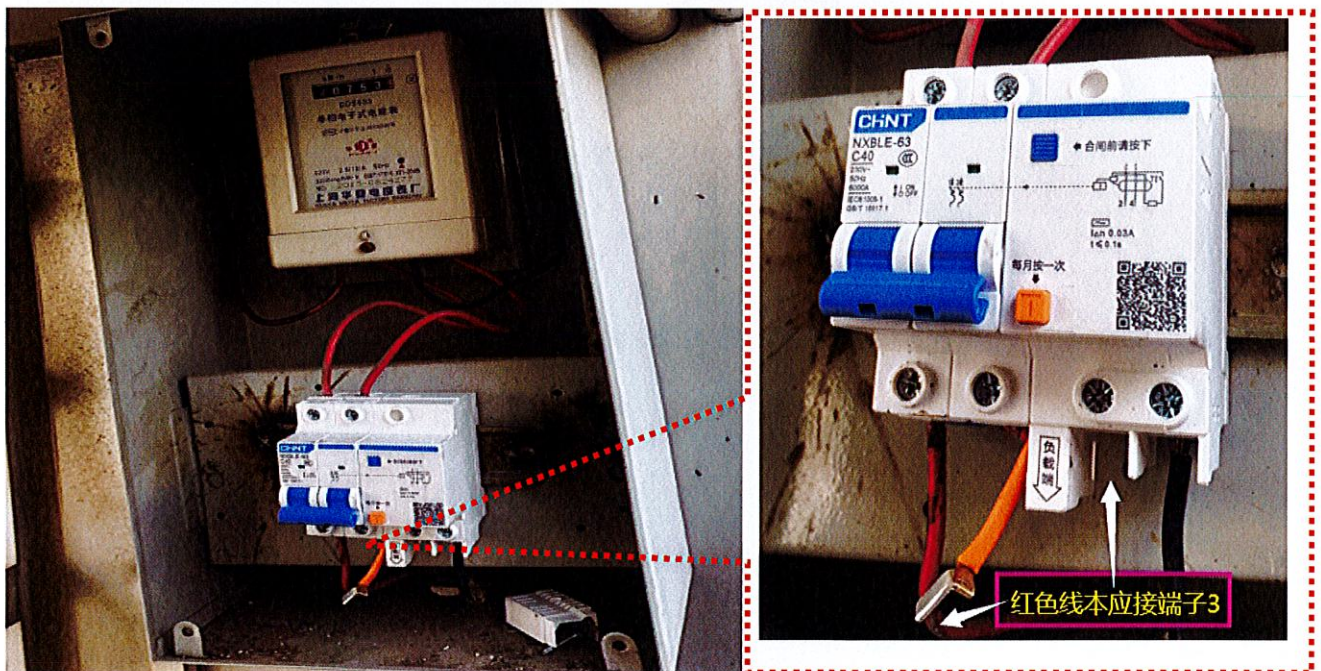
图3 广告牌总电源漏电保护开关情况

1. 该广告牌背面右下方有一控制电箱，是该广告牌总开关电箱。该电箱由一个电能计量表和一个漏电保护开关（其型号为正泰 NXBLE-63 型 NXBLE-32 2P C32 30mA 6kA 剩余电流动作断路器）组成，箱内无接地线。经勘查，该漏电开关固定的端子

盒盖已被拆开改造过，原本应经漏电开关内部漏电检测机构的线路改造成了不经漏电检测机构（见图3 广告牌总电源漏电保护开关情况）。

经调查分析，李发睿未佩戴任何个体防护用品爬上广告牌进行涉电气故障检查，期间触碰到绝缘不良的广告牌顶部电气线路，造成直接接触电，电流通过人体流向周围的金属支架形成回路。由于何立六推测该广告牌三面翻有电机漏电，其在不具备电工作业资格且未经授权授意的情况下，擅自改造广告牌电源漏电保护开关线路，致使其漏电保护功能失效，从而导致事故发生。

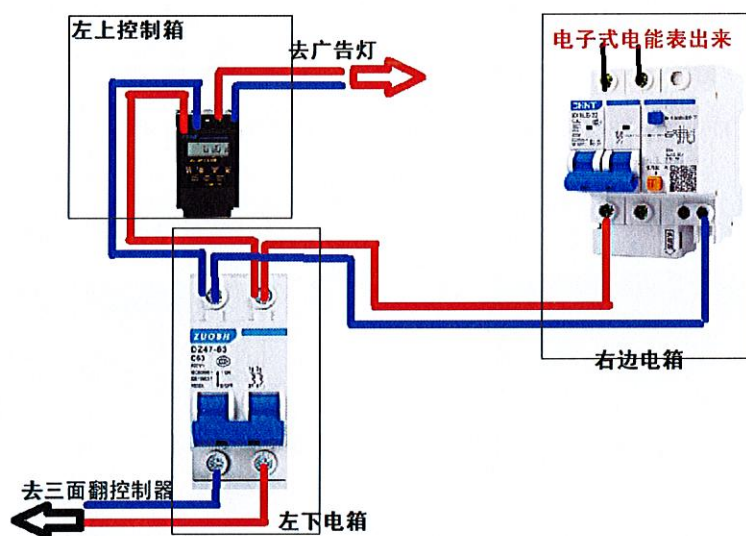
图4 三面翻广告牌电箱电气线路图

2. 广告牌总开关电箱出来由两路电源组成。一路电源经空气开关连接至广告牌三面翻控制器（型号为：Fanics 菲丽科思 AMC-480-16R-3ADS-RC 型可编程数显三面翻控制器），输出端到各个三面翻控制电源控制电机；另一路电源连接至广告牌投射照明灯的时控开关（型号为：正泰 KG316T 型 3A 微电脑时控开关），由其直接控制顶部 19 盏投射照明灯；箱内无接地线（见图4 三面翻广告牌电箱电气线路图、图5 广告牌控制电箱情况）。

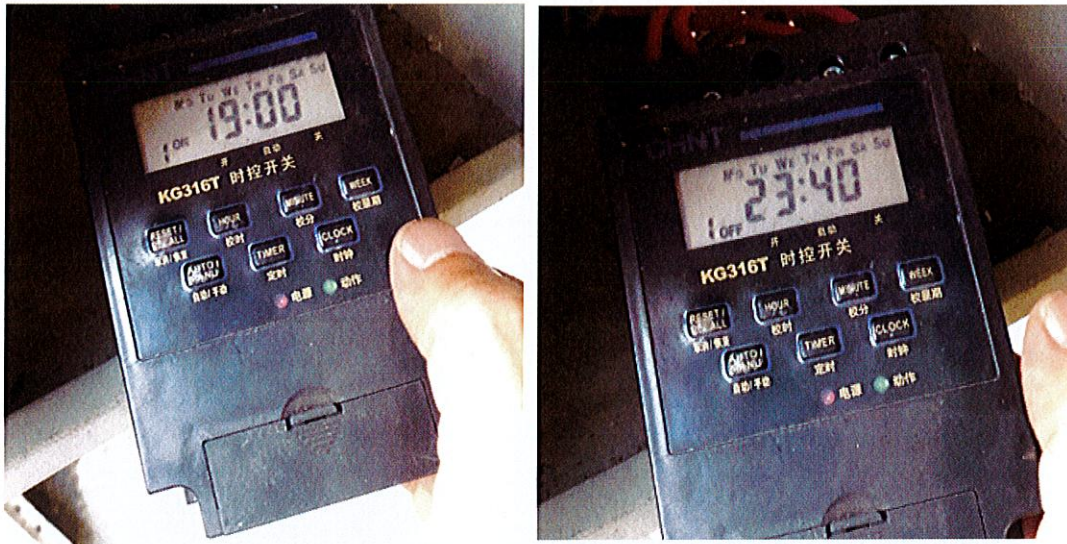
图 6 投射照明灯时控开关设置情况

3. 投射照明灯时控开关设置的时间分别为：星期一至星期日 19:00 开灯，23:40 关灯。经核对，其正在运转的时间与北京

时间相差在一分钟内（见图 6 投射照明灯时控开关设置情况）。

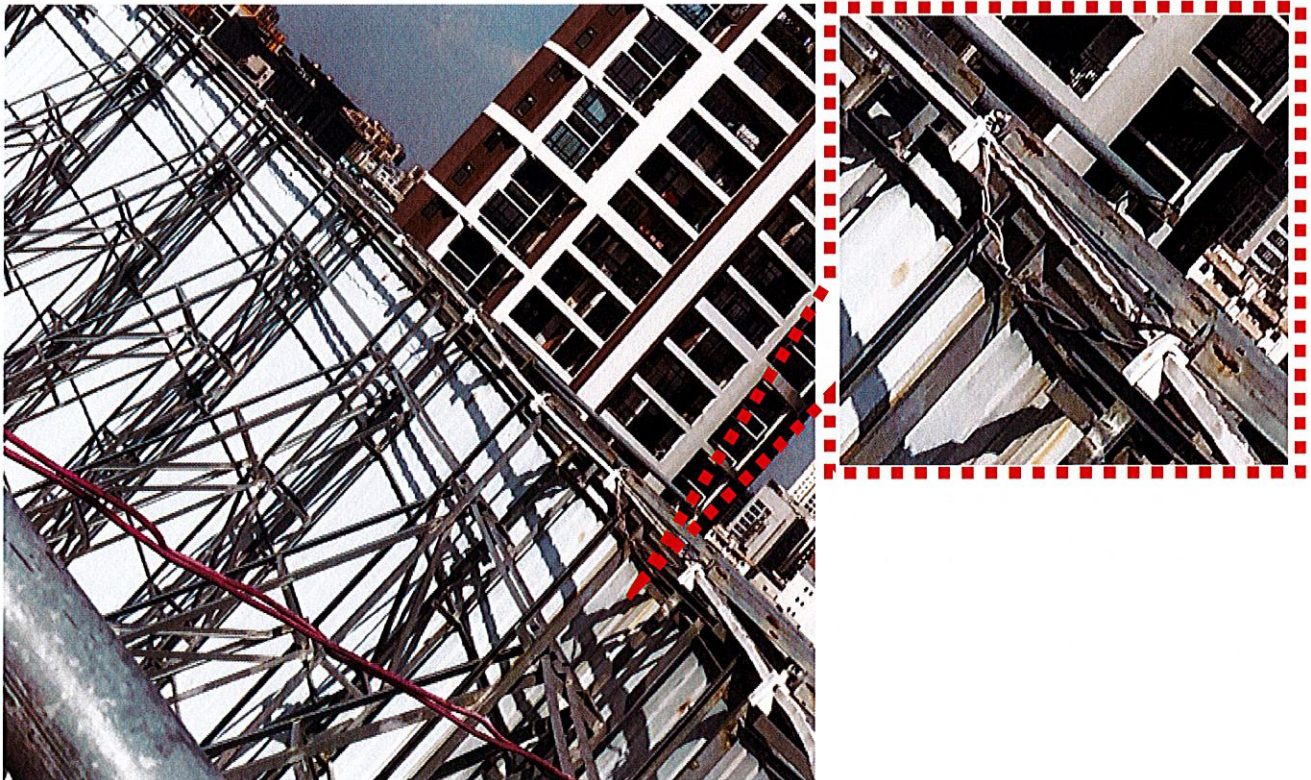
图 7 广告灯电气线路情况

4. 时控开关输出端线路至顶部投射照明灯主电源线路为两根红色 6mm 线径的绝缘导线，该组导线敷设的保护线槽盒盖已有多处破烂老旧、多处线路下垂，且多处电气线路驳接明显可见（见图 7 广告灯电气线路情况）。

（一）加强电气安全隐患排查。凯奥广告公司和汇聚友公司应对所有用电、配电设施、线路进行全面的电气安全隐患排查，确保电气线路和设施设备有足够的电气绝缘性能、安全防护装置正常有效，防止因电流直接作用造成的危险，并采取技术、管理措施及时消除相关事故隐患。

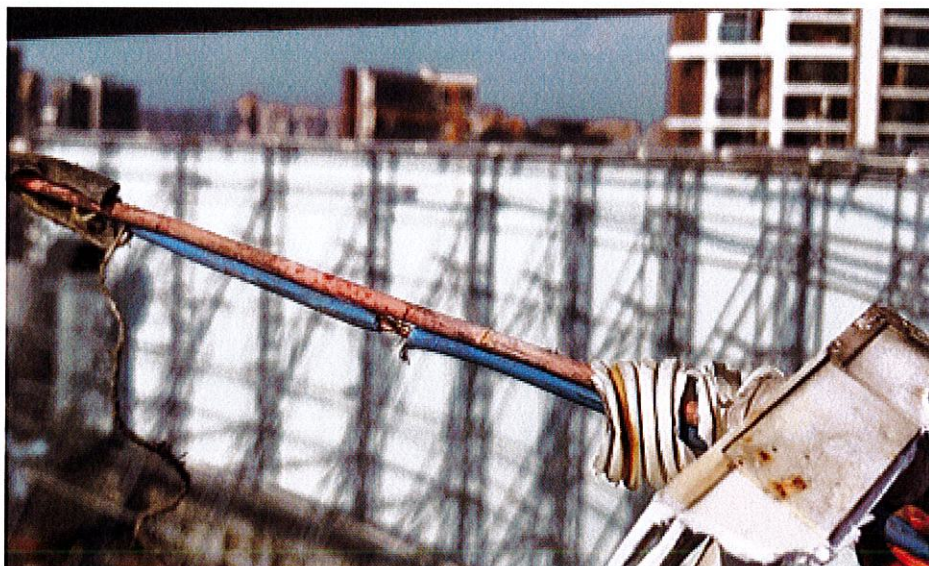
图 8 事故发生点广告灯电源线破损现象

5. 位于事故发生点上方位置，一根软芯多股蓝色广告灯电源线中有破损现象，线芯导体外露明显可见，且破损点呈深棕色氧化层，可判断线芯导体已暴露有一定的时间（见图 8 事故发生点广告灯电源线破损现象）。

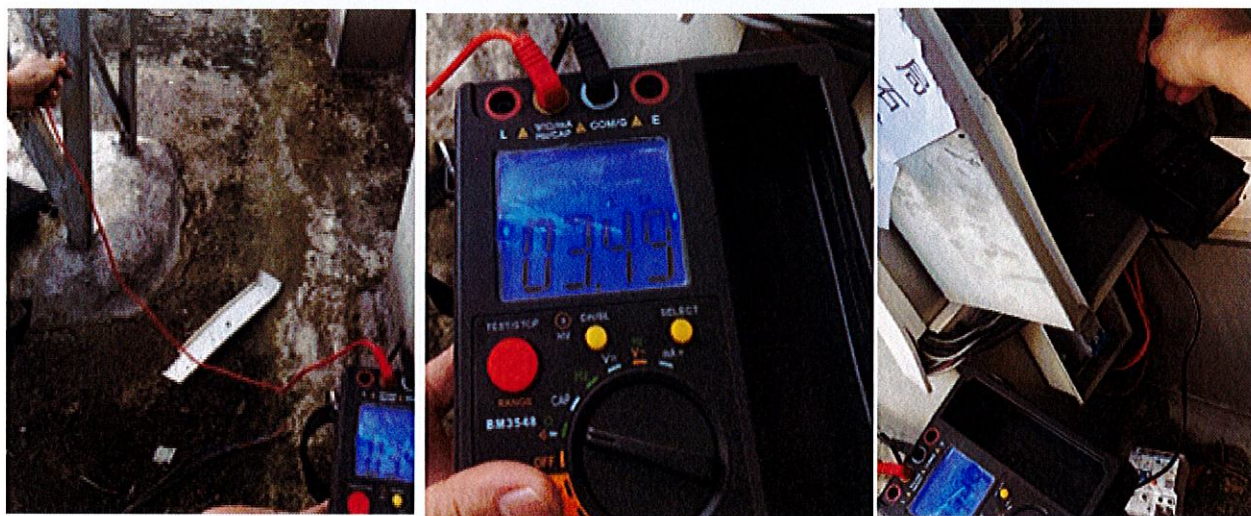
图 9 广告灯电气线路的绝缘安全性能情况

6. 对涉事广告灯电气线路施加 250 伏电压 1min，测得其投射照明灯线路与广告牌金属支架间的绝缘电阻为  $3.49\text{K}\Omega$ （见图 9 广告灯电气线路的绝缘安全性能情况）。

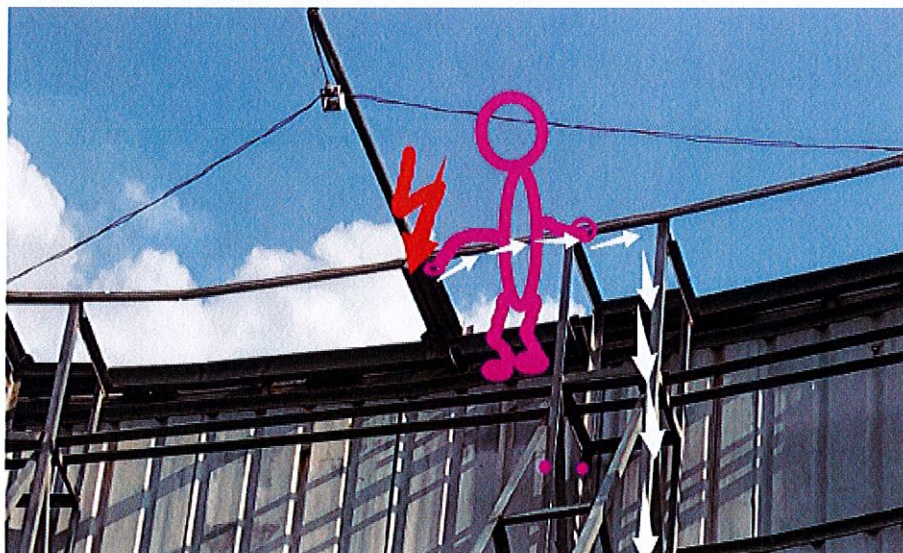
图 10 现场事故发生示意图

结合事故现场实地勘察检测、相关人员谈话记录、附近监控视频，**经综合分析推断**：李发睿未佩戴任何个体防护用品爬上广告牌支架，在检查电气线路及广告灯故障时，因傍晚视线不佳，触碰到绝缘不良的广告牌顶部电气线路（按正常成年人在检修通道站立，手指部位可刚好碰到广告灯电源线位置），恰逢 19:00 时该广告灯时控开关启动送电，由于该广告牌电气设施线路绝缘不良、线路有破损外露等现象，加上该广告牌电源漏电保护开关被何立六擅自改造后，广告牌控制回路漏电保护功能失效，导致李发睿直接接触电，电流通过人体流向周围的金属支架（低电位）形成回路，使其遭受电击致心跳骤停，最后昏迷在检修通道的两根横铁上，但李发睿因刚好背靠广告牌第二根立柱而没有从支架掉落。（见图 10 现场事故发生示意图）
